# 2019年台風第19号における鬼怒川上山川 地区堤防とその周辺における地下水動態に 関する調査検討

INVESTIGATION OF GROUNDWATER MOVEMENT IN THE KAMIYAMAKAWA  
LEVEE AND ITS SURROUNDING AREA IN THE KINU RIVER  
DURING TYPHOON NO.19 IN 2019

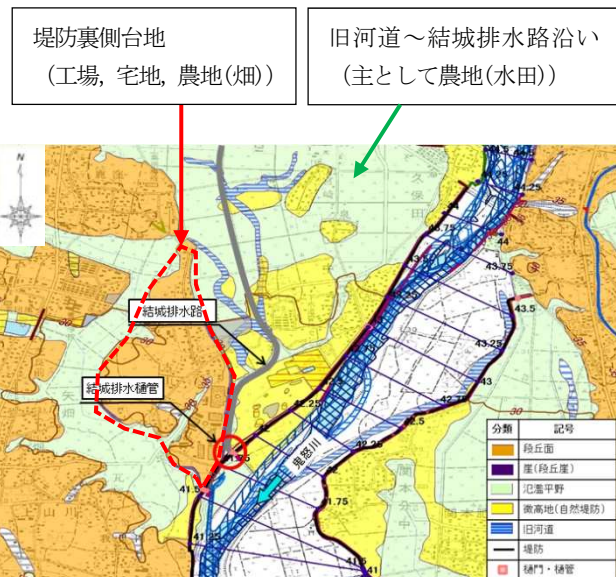
図-10 治水地形分類図と現況結城排水路の重ね図

また、図-10に示す治水地形分類図によると、堤防裏側台地では工場、宅地、農地(畑)が存在している。一方、

旧河道は現在の結城排水路と繋がっており、その周囲には水田が広く分布している。よって、農業用水灌漑期は、水田の湛水により地下水位が高まり、旧河道を経由することで地下水が供給されている可能性がある。これは、これまで3年間の地下水位の変化に着目した際に、A-A'断面の裏法尻、裏小段観測孔の地下水位に季節的な変化が見受けられ、農業用水の供給時期と連動して、灌漑期に川裏旧河道の透水層が保水され、帯水層の地下水位が高くなっていることから推察される。
