# 結氷河川感潮域における河氷衝突現象を 踏まえた河川構造物の外力評価手法の検討

EXAMINATION OF EXTERNAL FORCE EVALUATION METHOD ON RIVER  
STRUCTURES CONSIDERING RIVER ICE COLLISION IN THE TIDAL ZONE

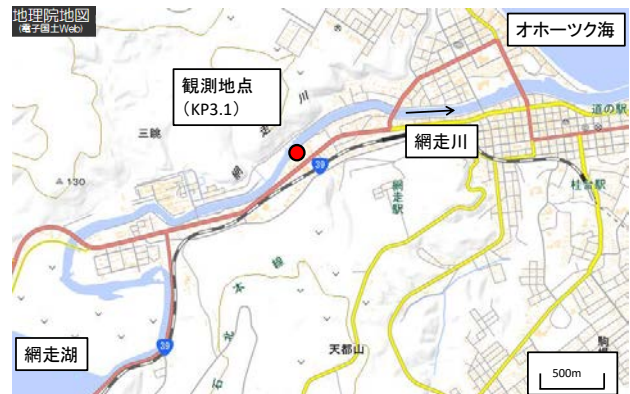
図-1 現地調査実施箇所（地理院地図に加筆）

本研究の調査対象は、網走川KP3.1付近右岸特殊堤護岸に設置されたコンクリート矢板である。調査地点は図-1に示すとおりである。網走川下流区間では特殊堤方式の加圧コンクリート矢板の整備が進められたが、年数の経過とともに矢板の損傷や鉄筋露出等、劣化が顕在化してきた<sup>3)</sup>。特殊堤区間は汽水域に位置しており、冬期は河道内を河氷が流下・遡上し、矢板をはじめとした河川構造物への衝突が散見される。凍害・塩害による劣化が確認された矢板は、2007年以降順次補修に着手しているが、一部区間では補修後の再劣化が確認されている<sup>3)</sup>。

著者らは、網走川汽水区間に設置された特殊堤護岸部のコンクリート矢板(図-1参照)について、凍害などによる劣化のメカニズム把握を進めてきた<sup>2)</sup>。対象とするコンクリート矢板だが、流水に接する表面は凸凹の形状をしており(図-2参照)、凸部での摩耗、損傷は確認されているが凹部での摩耗、損傷は確認されていない<sup>3)</sup>。このため、コンクリート矢板の摩耗、損傷の原因は、凍
