肱川流域の山地溪流における 流木の堆積特性に関する研究

A STUDY ON CHARACTERISTICS OF WOOD DEBRIS DEPOSITION IN MOUNTAIN STREAMS IN HIJIKAWA BASIN

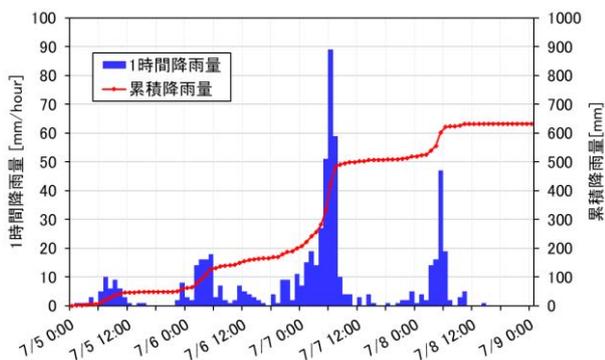
図-1 調査地点周辺（観測所：野村ダム）における西日本豪雨時の1時間降雨量および累積降雨量（出典：国土交通省「水文・水質データベース」）

図-1は、西日本豪雨における調査地点周辺の累積雨量および時間強度である。調査地点周辺では、600 mmを超える累積降雨量、約90 mm/hourの最大時間降雨強度を観測した。これら記録的な豪雨により、斜面崩壊や土石流に伴う流木が発生したと考えられる。図-2は、調査対象地と調査地周辺の平成30年西日本豪雨による斜面崩壊発生箇所である。斜面崩壊の発生箇所を見ると、調査地から南西に約5 km離れた宇和島市沿岸域において、斜面崩壊が多発していることがわかる。本研究では、山地流域において斜面崩壊が発生した流木の堆積に関する調査を行うため、砂防堰堤や道路などの人為的改変が行われていない地点（図-2の地点A, B, C）を選定し、調査を実施した。野村ダム周辺の山地溪流では人為的に流木が取り除かれた場所が少なく、自然の状態であったため、野村ダム周辺を調査対象に選定した。以下、調査対象地の特徴である。

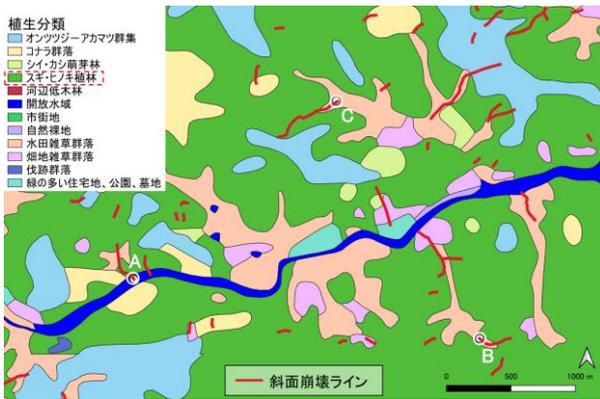
図-3 調査地点周辺の植生図
(出典：環境省「植生調査(植生自然度調査)」)

図-3は、調査地周辺の植生図である。調査地点とその上流域の植生は概ね、スギ・ヒノキ植林地であることがわかる。また、林野庁¹⁴⁾によると、愛媛県における伐期に達した人工林（10齢級以上）は、約7割であり、人工林の森林蓄積量は377 m³/haである。

立木では、サンプル数91本中、針葉樹が85本、広葉樹が6本であり、90%以上が針葉樹であった。倒木では、サンプル数63本中、針葉樹が52本、広葉樹が5本、不明が6本であり、80%以上が針葉樹であった。図-3の植生図を見ると、調査地点の上流域は概ねスギ・ヒノキ植林であり、サンプルした樹種のほとんどが針葉樹であったことから、植生図と一致する結果となった。

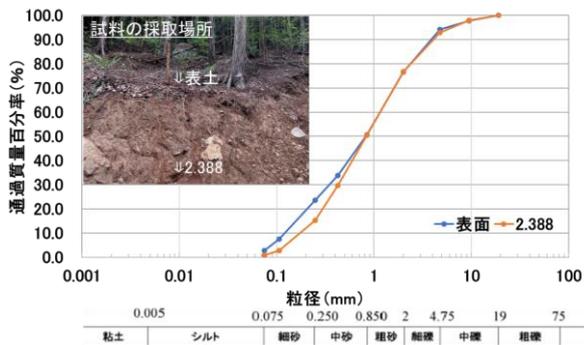
図-4 粒度試験の結果

図-4は、地点Aにおいてサンプルした土を用いて粒度試験を行った結果である。得られた粒径加積曲線の結果から、土質は工学礫質砂であることが分かった。

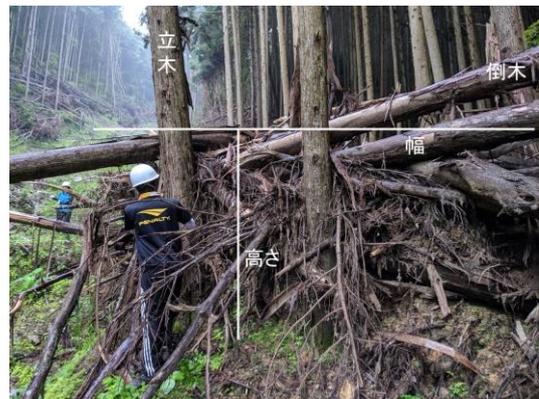
本調査では、流木天然ダムを形成する立木と倒木を対象に、樹種の特定制および樹齢、胸高直径の計測を行い、流木天然ダムの構造特性を調査した。本調査において、流木天然ダムとは、流木が狭窄部や立木に詰まることで堆積し、上流側で土砂や流木を捕捉している構造である。立木とは、発生した流木混じりの土石流を捕捉した樹木とする。倒木とは、斜面崩壊や土石流により流木となり、流路上の狭窄部に堆積、または、流路脇の立木に捕捉されて流木天然ダムを構成している樹木とする。立木および倒木のサンプル例は、写真-1(a)に示すとおりである。樹種は、針葉樹と広葉樹の2種類で分類を行った。樹齢は、成長錘(インクリメントポア)を用いて、計測を行った(写真-1(b))。胸高直径は、巻尺を用いて測定した(写真-1(c))。樹齢、胸高直径の測定については、調査員の胸高に当たる樹木の位置において行った。また、流木天然ダムについては、大きさの計測と形成位置を記録した。大きさは、高さについてレーザー距離計を用いており、計測部位は、写真-1(a)に示すとおりである。流木天然ダムの形成位置については、GPSを用いて特定を行った。

(a) 立木および倒木のサンプル例と流木天然ダムの高さの計測部位

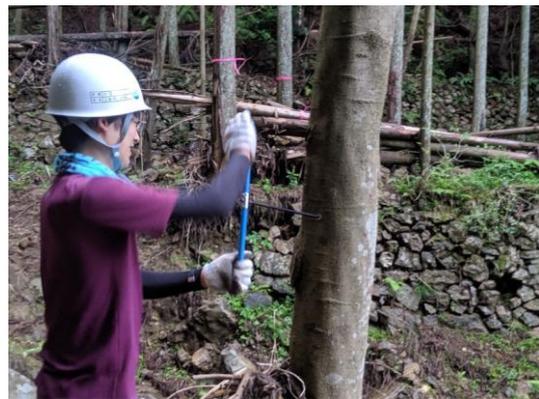
(b) 成長錘を用いた樹齢の計測

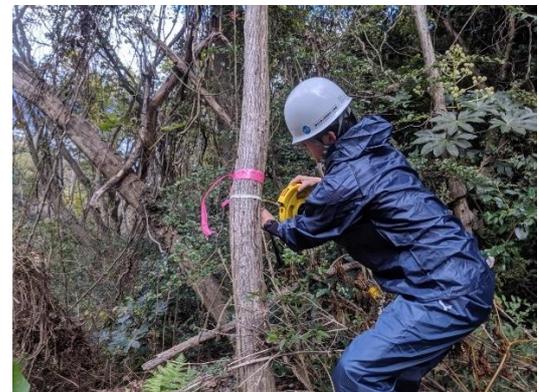
(c) 巻尺を用いた胸高直径の計測

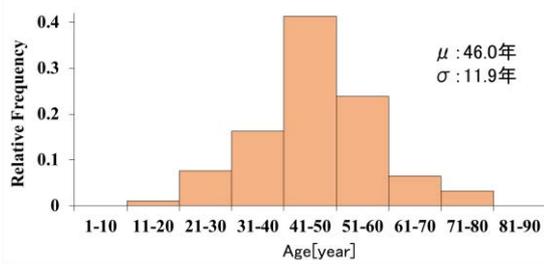
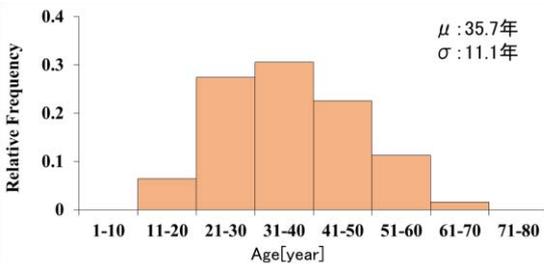
図-5 樹齢のヒストグラム

成長錘を用いて採取した樹齢のサンプル数は合計で154本であったが、倒木のうち、サンプルの状態等により樹齢の計測不可能なサンプルが1本あったため、有効サンプル数は153本となった。図-5は、(a)立木と(b)倒

木それぞれの樹齢のヒストグラムである。立木の平均樹齢は46.0年、倒木の平均樹齢は35.7歳であり、倒木は立木よりも平均樹齢で約10歳若いことが分かった。助川¹⁵⁾は岩手県小本川周辺において同様な調査を行い、広葉樹と針葉樹共に若い個体が倒木になりやすいことを示しており、本調査と同様な結果であった。

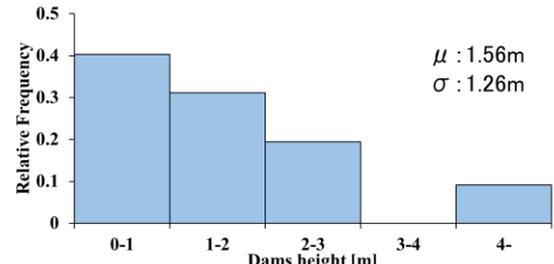
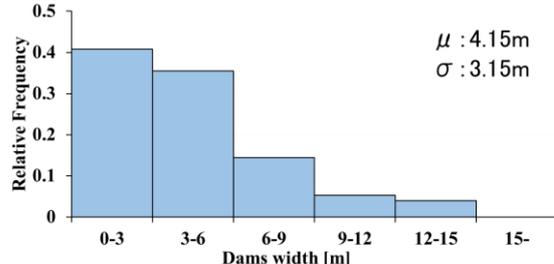
図-7 流木天然ダムの大きさ

図-7は流木天然ダムの(a)高さと(b)幅のヒストグラムを示している。高さについては2 mを超えると、相当に大規模であるが、本調査では約30%が2 mを超える大規模な流木天然ダム(写真-2)を形成していた。これ

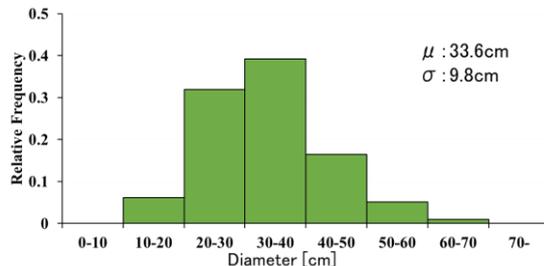
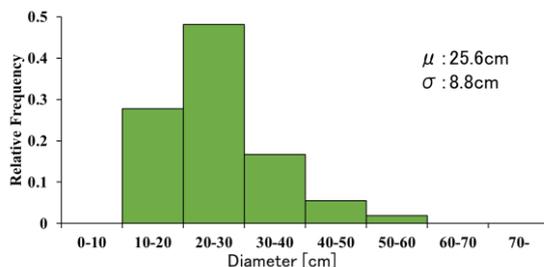
図-6 胸高直径のヒストグラム

図-6は(a)立木と(b)倒木の胸高直径のヒストグラムである。立木の平均胸高直径は33.6 cm、倒木の平均胸高直径は25.6 cmであり、倒木は立木よりも平均胸高直径で8 cm小さいことが分かった。樹齢の結果と合わせると、樹齢が若く、胸高直径が小さい個体は流出しやすく流木天然ダムの形成に寄与することが示唆された。

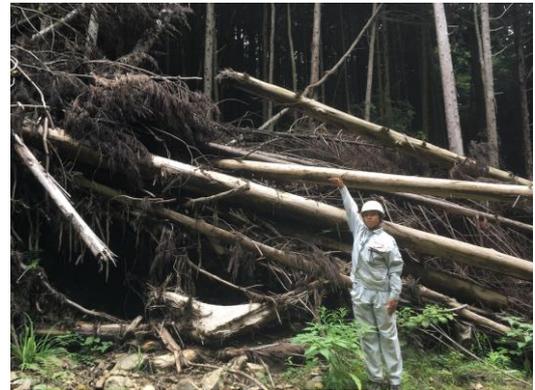
写真-2 大規模な流木天然ダム

らの流木天然ダムの後ろには、大量の流木や土砂が堆積しており、大規模な流木天然ダムは流木流出に大きな影響を与えることが示唆された。

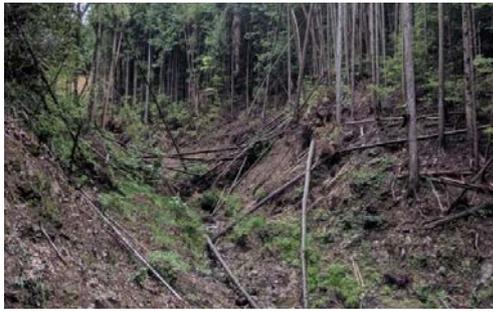
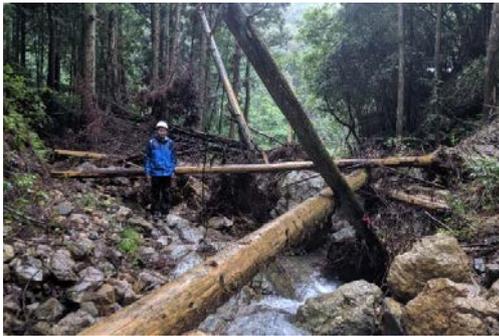
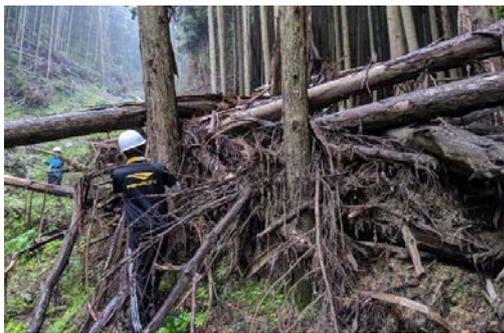
写真-3 流木天然ダムの形成要因

- a. 側岸の斜面崩壊から供給された倒木と土砂が直下の流路を閉塞し、その場にダムを形成したタイプ（以下、側岸タイプ）（写真-3(a)）
- b. 流路を移動した流木が途中で集積して流路を閉塞し、ダムを形成したタイプ（以下、流路タイプ）（写真-3(b)）

- c.側岸から流出した流木や上流から流下した流木が、流

路脇の立木に捕捉・堆積してダムを形成したタイプ（流路脇タイプ）（写真-3(c)）

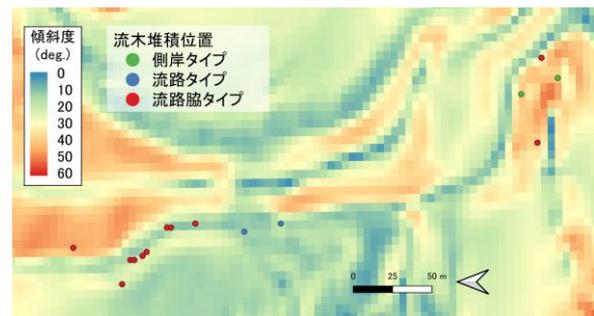
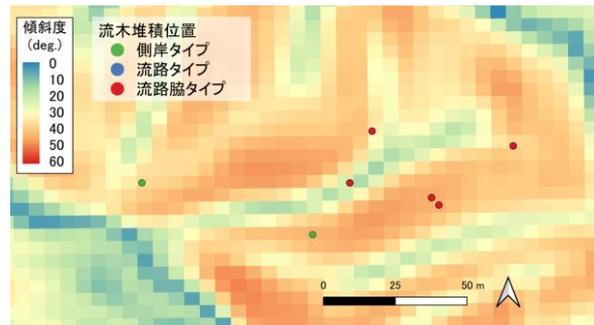
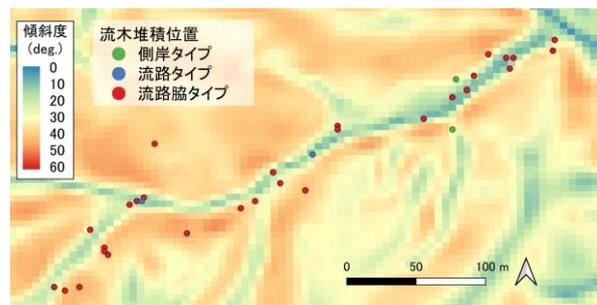
図-8 各地点の流木天然ダムの形成位置と傾斜度

図-8は, 各地点における流木天然ダムの形成箇所並びに傾斜度である. 形成箇所は, 形成要因タイプごとに色分けされている. 傾斜度はDEMデータ5mメッシュ(出典:国土地理院)から作成した. 流木天然ダムは, 全ての地点において谷部を中心に分布していることが分かった. また傾斜度の大きな斜面付近で, 流木天然ダムが形成されており, そのほとんどが流路脇タイプであることが分かった. 急斜面では, 斜面崩壊により流木が流出しやすいこと, さらに川幅が狭い区域における急斜面地は洪水時に流路端の水位が高くなり, 流下してきた流木を流路脇の立木が捕捉したことで流路脇タイプが多くなったことが考えられる.
