# コアストーンが分布する斜面の 水文特性に関する研究

## STUDY ON THE HYDROLOGICAL CHARACTERISTICS OF THE SLOPES WHERE CORE STONES ARE DISTRIBUTED

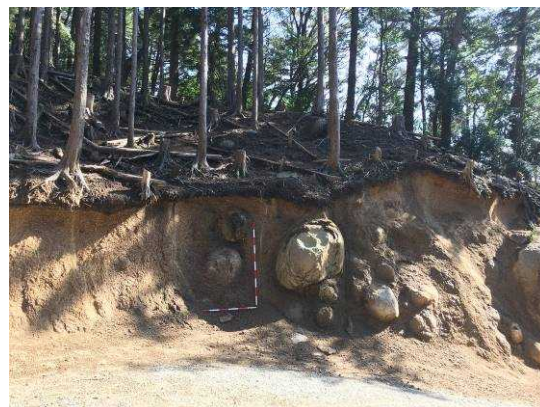
写真-1 コアストーンが分布する斜面 (T-1)

発生した那智川流域に隣接する地区の、花崗斑岩が分布する切土斜面で実施した。調査箇所的位置図を図-1に、平面図を図-2に示す。当該箇所には風化程度の異なる露頭が点在しており、その中のコアストーンが多い風化帯が分布する斜面 (T-1) と相対的に均質なマサ土が多く分布する斜面 (T-2) で実施した。それぞれの斜面の状況を写真-1, 2に示す。切土斜面の高さは概ね2～4m程度で、調査は1月の下旬から2月の月上旬にかけて実施した。
