河川洪水の流路変動による橋台背面盛土 の安定対策技術の研究

RESEARCH ON MEASURES TO STABILIZE ABUTMENT BACKFILLS AGAINST RIVER CHANNEL MIGRATION

青木卓也¹・井上卓也²

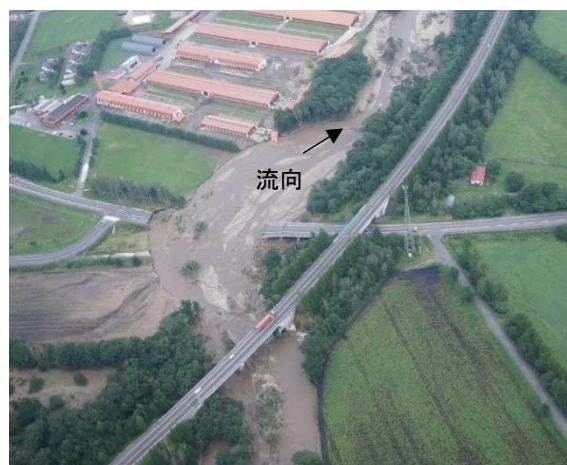
図-1 平成28年8月北海道豪雨による十勝川水系小林川に架かる橋梁の被災状況

平成28年洪水時に、小林橋の被災過程を観察していた道路管理者から聞き取り調査したところ、河道からの洪水がA1橋台背面 (左岸) の道路側に浸水し、橋梁背面盛土辺りから洗掘された後、道路本体を消失させ、さらにA1橋台の沈下により移動した上部が落橋した。無対策のcase 1では、聞き取り調査とほぼ同様の被災過程が観測された (図-5)。また、実験後の最終的な河床変動傾向や浸水範囲も被災後の現地 (図-1) と類似していた。

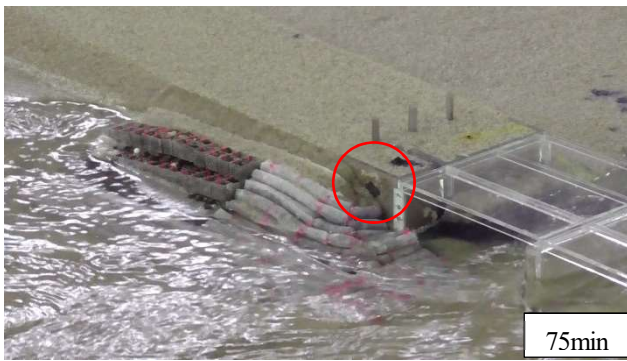
図-8 case 4 浸透状況と橋台ウイング部に出現した穴

出しから始まり (図-6 二段目), 次に上流部に埋設した青色塗料がにじみ出て河川に流出していく過程が確認された. その流出後, 上流の橋台ウイング内部に穴が出現した (図-8). ウイング内部に河川流は接触していないため, 流れのせん断力による洗掘が要因ではなく, 浸透流動による破壊か, 河川流と盛土内浸透流の流速差による土砂の吸い出しが要因と想定される. また, シートがある場合は盛土内水位の低下が認められた. 無対策の case 1 では, 浸透と同時に流体力による侵食も行われるため, 浸透が盛土消失に与える影響は少ないと類推される. しかし, 対策工を行うことにより, 盛土の消失が遅くなると盛土内の水圧差が生じ, 構造物周りの転圧不足などの要因により, 図-8 のような穴が出現しやすくなると考えられる. これを少しでも抑制するために透気防水シートを設置する方が望ましいと考えられる.

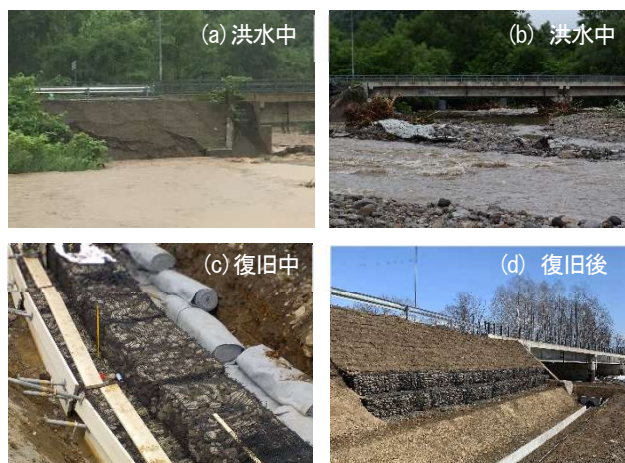
図-11 平成30年洪水の被災状況と対策工写真

平成30年7月の洪水によって、石狩川水系安足間川の橋台背面盛土が侵食された(図-11a)。この際は、橋梁の上流側に設置されていた新規護岸も破壊されていた(図-11b)。

そこで、被災の復旧対策として本研究成果を活用し、軽量剛性繊維網工による施工が行われた(図-11c, d)。次の中規模洪水が発生するまで、継続的にモニタリングし、対策工効果を検証する予定である。
