筑後川水系花月川における実洪水の被災実態から得られた河道設計にあたっての留意点

POINTS ON RIVER CHANNEL DESIGN OBTAINED FROM ACTUAL DAMAGE CAUSED BY FLOODING IN THE KAGETSU RIVER OF THE CHIKUGO RIVER WATER SYSTEM

濱田悠貴¹・石橋正義²・田脇康信³・瀬崎智之⁴・福島雅紀⁵

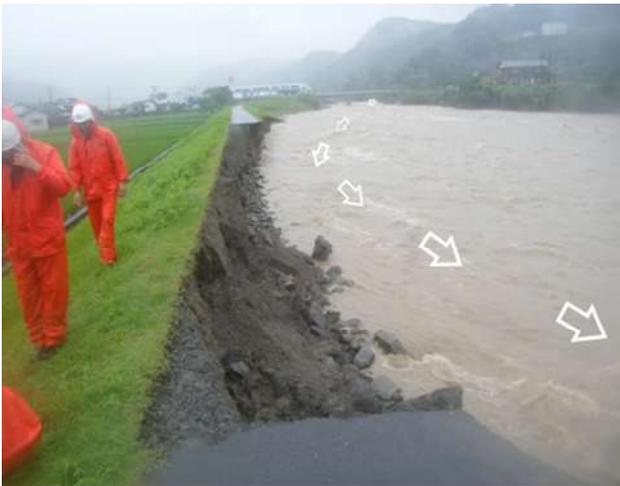
図-1 堤防表のり面の侵食状況 (7.0kp付近)

6.5～7.1kp区間 (以下、「区間A」) は、単断面河道 (7.1～7.4kp) から、右岸側に高水敷を持つ複断面河道に変化する区間である。H24出水では、複断面河道の高水敷上を高速流が走り、図-1に示すように、右岸堤防の

表のり面が侵食され、決壊の寸前にまで至った。また、高速流が走った高水敷は天端が大きく洗掘され、図-2に示すように、低水護岸の背面も深さ1m以上洗掘され、法肩部下に空洞が発生した。H24出水前の高水敷上には植生が繁茂し、図-2に見られるような直径1m程度の礫は確認されなかった。

区間Aでは、高流速に対応するため、低水路を拡幅し(図-5)、洪水時に発生する流速を低減させるとともに、区間Aに入る箇所での縦断的な水深(掃流力)の急減を防ぐことにより、土砂堆積の抑制が確認できた(図-10)。しかし、当該箇所が激特河道においても堆積傾向にあることに変わりないことから、H24出水より規模の大きい出水があった場合には高水敷の侵食が発生する可能性があるため、図-11に示すように、高水敷の天端及び堤防の表のり面に保護工を設置した。なお、保護工は、災害復旧工事において調達可能な材料を使用し、標準設計を準用して施工した。

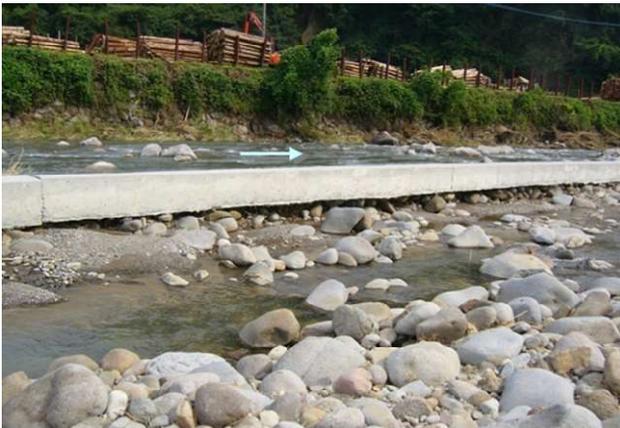
図-2 高水敷天端の洗掘状況 (7.0kp付近)

また、区間Aの右岸側では、河積を確保するために高水敷の切り下げが平成16年に実施されている。このことも高速流の高水敷上への乗り上げを助長したと考えられる。なお、高水敷の下層には当時の河床材料が残っており、粒径1m程度の礫が露出したことで河床洗掘を一定の高さにとどめたと推定される。

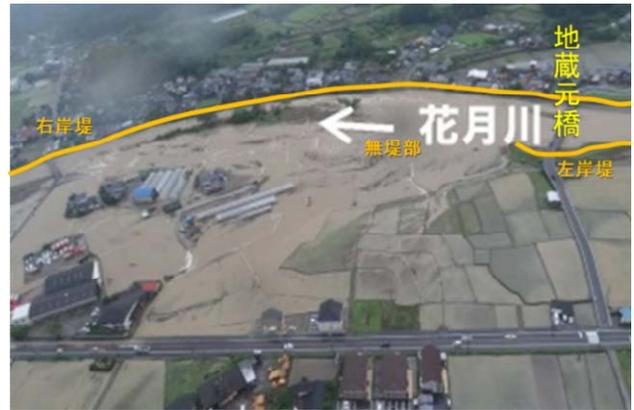
図-3 無堤部から溢水状況 (7.6～8.1kp区間)

H24出水では、図-3に示すように、左岸の無堤部から溢水が生じ堤内地は浸水した。また、H24出水後には河道内に多量の土砂が堆積したと考えられている。図-4は河道内に堆積した土砂を左岸の堤防法線位置付近に盛土する、応急復旧の状況を撮影したものであり、出水後の河床高は同写真よりも高かったと推測される。

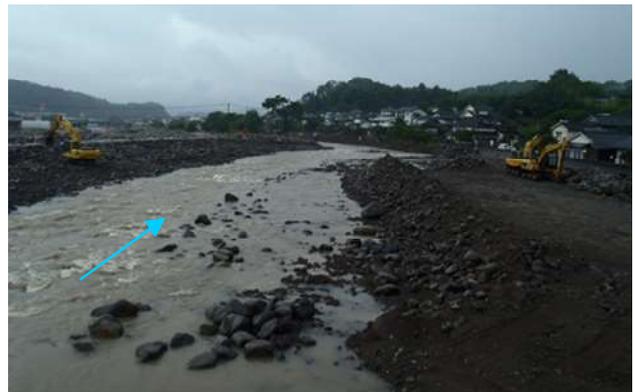
図-4 応急復旧の状況 (地蔵元橋から下流を望む)

地藏元橋の下流に位置する8.0kpの横断面図を図-6に示す。図-5と同様に測量は応急復旧の後に実施された結果である(図-4)。地藏元橋下流の左岸側の一部区間は無堤防が存在し、H24出水時に溢水が生じたと考えられるが、河道内に土砂が堆積したことで溢水量を増加させた可能性もある。

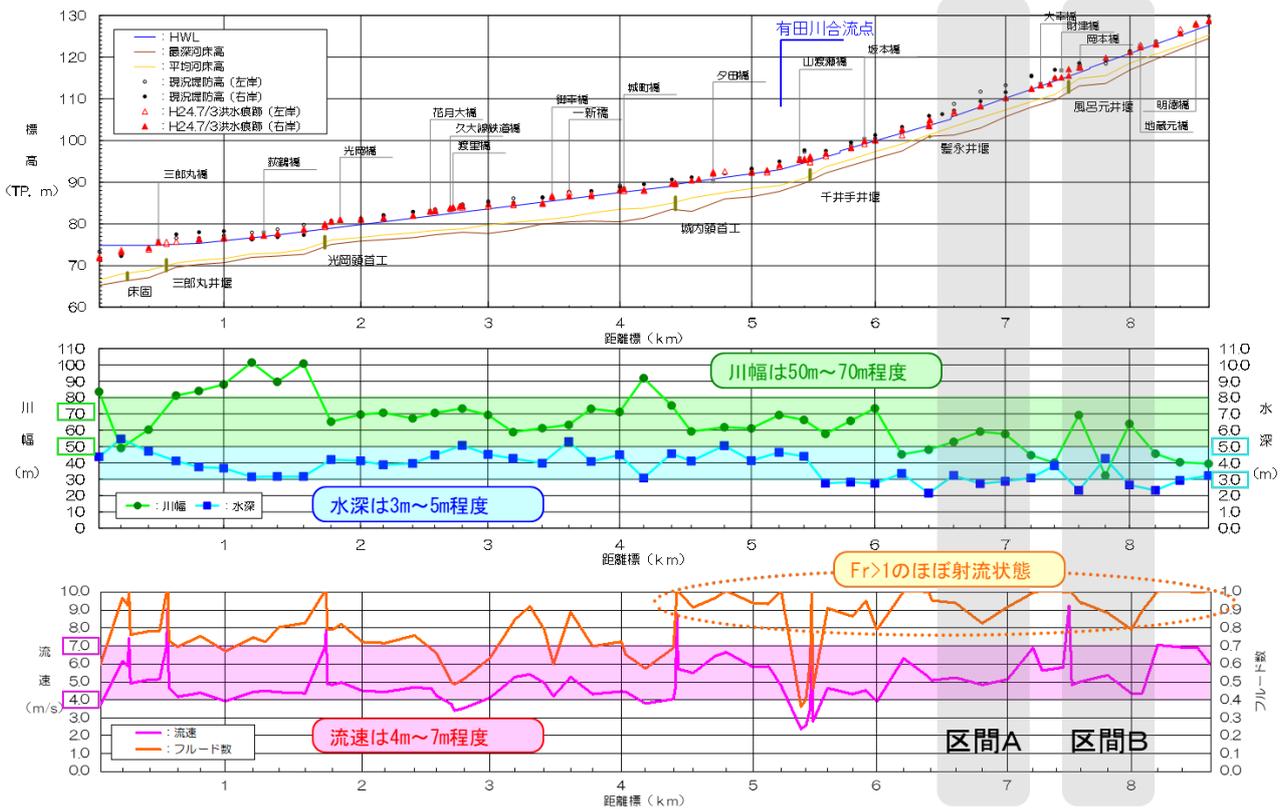
図-7 H24出水時の洪水痕跡水位、川幅、水深、流速等の縦断分布

通過流量 (1,290m³/s) を流下させた場合の準二次元不等流計算により川幅と水深、流速とFr数を算定し、それぞれの縦断面図に整理したものが図-7である。区間A、Bとも川幅50m程度の河道を平均流速5m/sで流下していることを確認できる。平均流速が5m/sであり、湾曲部外岸側などでは、より大きな流速が生じていたと推定され、7.0kp断面の堤防表のり面が植生による被覆のみであったことを考えると、侵食は容易に生じ得たと考えられる。また、低水路部の河床上昇によって高水敷上での流速は増加したと考えられた。

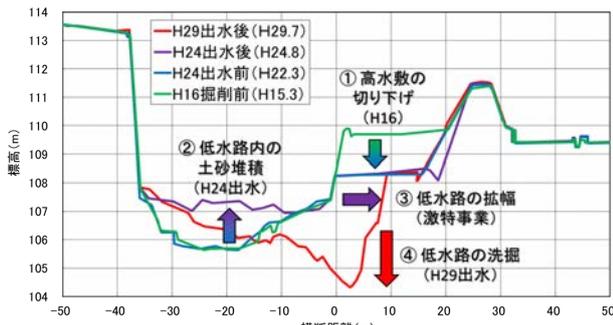
図-5 横断形の変化 (7.0kp)

高流速が走り堤防表のり面が侵食された7.0kpの横断面図を図-5に示す。H24出水前後の横断形状を比較すると、低水路部の河床が2m以上上昇していることを確認できるが、高水敷天端の洗掘状況や堤防表のり面の侵食状況

は明確には確認できない。これは、通常応急復旧後に横断測量が実施されるためであり、低水路部の河床掘削は実施されていないが、堤防のり面や高水敷の洗掘箇所への土砂敷設が実施された後の測量成果と考えられる。7.0kp断面は、単断面から複断面に変化する箇所であり、こうした箇所では高速流が高水敷上に乗り上げやすく、高水敷天端や堤防表のり面に高速流が直接作用するので留意が必要である。

水敷の洗掘も発生しなかったが、図-13に示すように、低水護岸周辺で洗掘が生じた(図-5)。ただし、激特事業において設置した根固め工が機能し、低水護岸の崩落する状況には至らなかった。

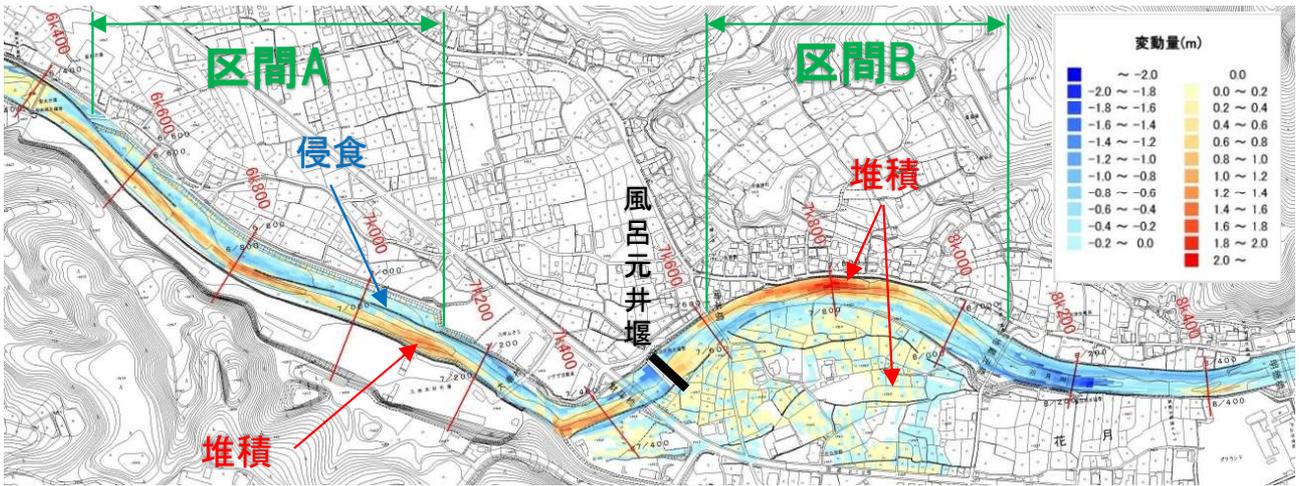
図-9 H24出水に伴う河床変動の計算結果

図-9は、上記の設定のもと、2回の出水を作用させ、河床変動量を算定した結果である。区間Aでは、7.0～7.2kpの低水路が土砂堆積によって埋没し、高水敷上を高速流が走ったと考えられた。区間Bでも地蔵元橋下流の低水路部での堆積が顕著であり、この堆積によって河積が減少し、左岸側無堤部からの溢水を促進したと考えられた。

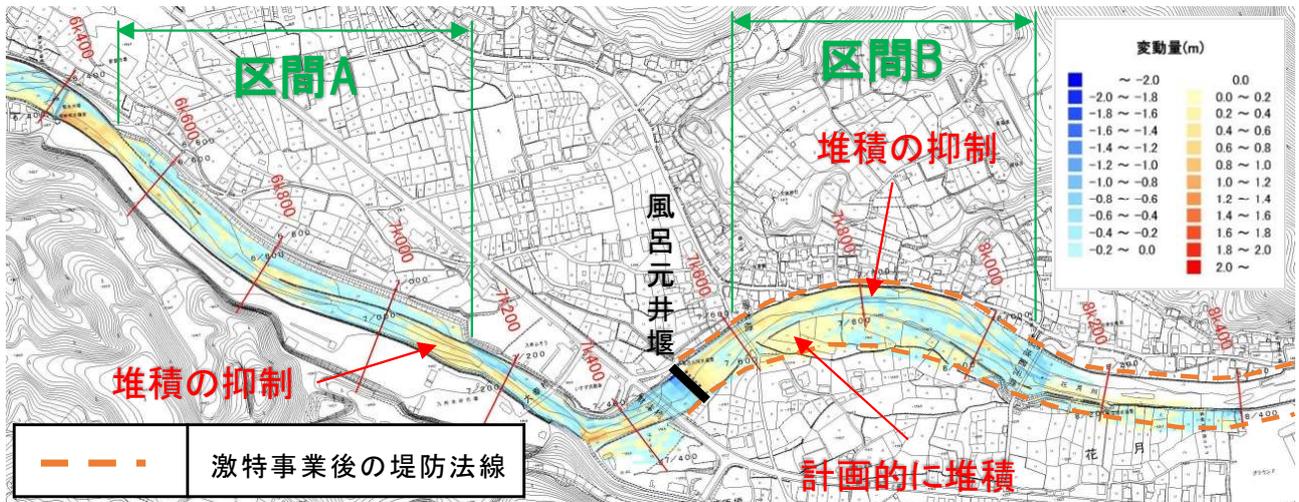
図-10 激特事業完了後の河道で想定される河床変動

図-10は、前出の河床変動計算において、初期河道条件をH24出水前河道から激特事業後の河道に変更し、流量ハイドロ及び流入土砂量を変化させずに河床変動解析

を実施した結果である。以下に、激特河道後の河道における河道設計の工夫、及び激特事業がほぼ完成していた河道がH24出水より規模の大きい出水を受けた際の応答について記述する。

敷高を高くしたまま湾曲部を拡幅することで、土砂堆積が生じやすい区間Bの流下能力を確保した。また、この湾曲部を遊砂地として位置付け、H24出水時のように氾濫による堤内地への土砂堆積を発生させない中でも、洪水時に流下する土砂の一部を外岸側よりも水深の浅くなる湾曲部に計画的に捕捉し、区間Aでの土砂堆積を軽減することを狙った。区間Bの内岸には、H24出水が再度発生した場合に、約1,200m³の土砂が堆積すること、湾曲部の入り口において氾濫による縦断的な水深(掃流力)の急減が抑えられることにより、低水路の土砂堆積が抑制されることを確認した(図-10)。併せて、区間Bで流砂の一部が捕捉されることで区間Aの低水路の土砂堆積も抑制されると考えられた。

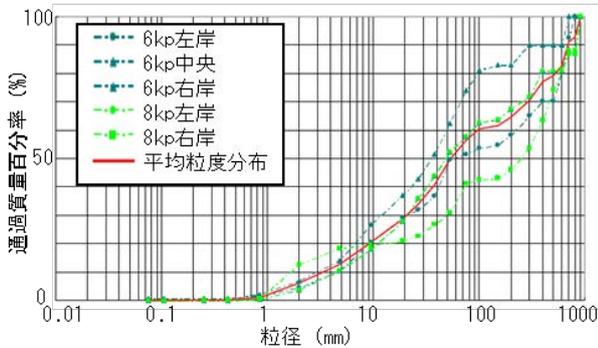
図-8 粒径加積曲線

次に、出水に伴う河床変動について検討するため、大粒径から小粒径までの多様な粒径集団を含む河床変動の再現性に優れた長田らの方法²⁾を用いて、H24出水時の河床変動計算を実施した。初期河床形状の設定にあたっては、H24出水前の最新の測量成果である平成22年度測量成果を用いた。河床材料としては、図-8に示す平成22年度の河床材料調査結果を用いて、9粒径を設定した。

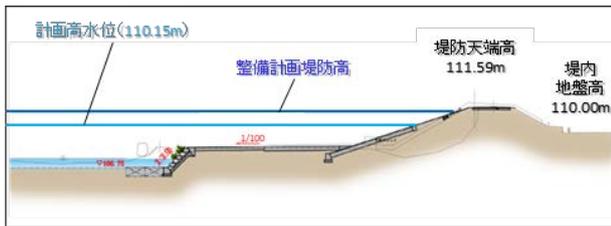
図-11 高水敷の天端保護工等の構造図 (7.0kp)

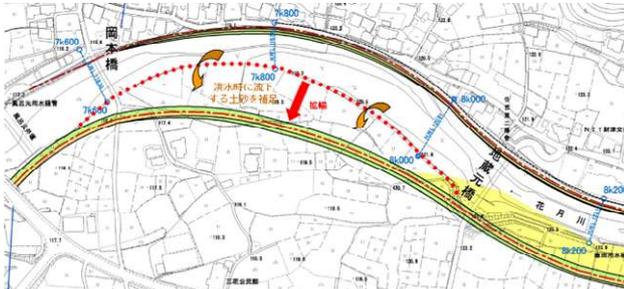
図-12 激特事業による河道法線形の変化 (区間B)

区間Bでは、図-12のように、自然堤防の微高地があった赤色点線の法線位置を最大65m程度内岸側へ移動させ、湾曲部の川幅を広げる形で築堤した。このように

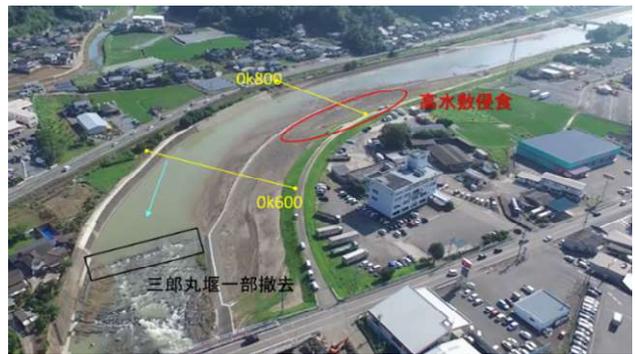
図-14 高水敷天端の洗掘状況 (0.8kp付近)

下流部の0.8kp付近では、被害は軽微であったものの、図-14に示すように、高水敷の侵食が発生した。H24出水では被害が生じなかった箇所であるが、激特事業の改修に伴って直下流の堰の一部を切り下げたことから、H24出水時よりも大きな流速が作用したと考えられる。

高水敷の天端や堤防の表のり面に高速流が作用する箇所においては、護岸等によって表面を被覆することが重要である。特に、河積を確保するために高水敷を切り下げる場合には、高水敷上における流速の増加に応じた対策を実施する必要がある。また、改修に伴って作用する流速が増加する箇所があるため、改修後の河道において大幅な流速の増加がないことを確認する必要がある。例えば、0.8kp地点の高水敷の侵食事例のように、流下能力が不足する堰の改修に伴って、その上流側の河道に作用する流速が増加する場合があります。増加した流速が高水敷の天端に作用した場合に、天端の表面を侵食する場合

があるので必要に応じて保護工を設置するなどの対策を検討する必要がある。

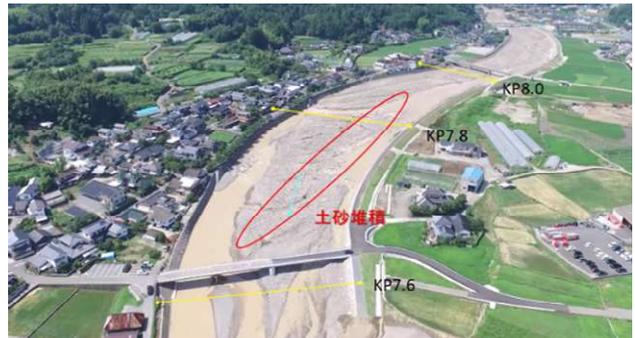
図-15 H29出水後の土砂の堆積状況 (区間B)

区間Bでは、遊砂地の機能が発揮されたが、図-15に示すように、想定を上回る土砂の堆積が生じた。H29出水後に7.6～8.1kp区間を25m間隔で実施した横断測量結果から、当該区間に約18,000m³の土砂が堆積したことを確認した。想定した土砂量の約15倍となったが、H29出水時には8.6kの直上流で合流する支川小野川で大規模な山腹崩壊が発生したこと⁴⁾も影響したと考えられた。なお、堆積した土砂は応急復旧により撤去し、現在は遊砂地機能を確保している。

区間Bでは、湾曲部内岸を拡幅することで遊砂地の機能を確保することができた。設計にあたっては、対象とする出水時に極端な土砂堆積が生じないことを確認したが、上流区間での山腹崩壊なども考慮して、平衡給砂以上の流入があった場合など、流入土砂量が増加した場合の捕捉量についても検討しておくことが重要である。また、湾曲部内岸には計算で設定した粒径よりも細かい粒径の土砂が堆積しており河床材料の粒径の設定においても幅を持たせることの必要性が示唆された。一方、想定を超えた土砂の堆積によって、遊砂地の下流に位置する区間Aの低水路では洗掘が助長された可能性があり、遊砂地の設計にあたっては、下流河道への影響についても十分に確認しておく必要がある。

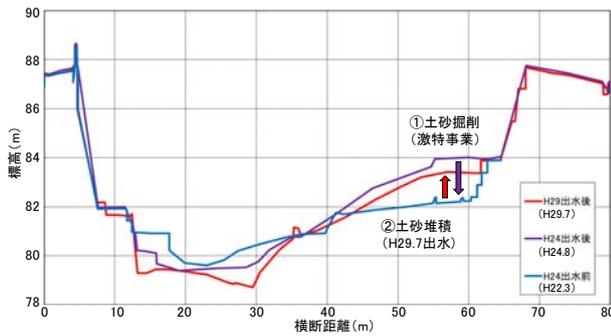
図-16 横断形の変化 (3.6kp)

図-16は、右側へ湾曲する区間に位置する3.6kpの横断面図である。激特事業によって湾曲部内岸に堆積した土砂をH24出水前の砂州高よりも低く平坦になるように掘削したが、H29出水後には2m程度の堆積が生じ、改修前と同様な横断形となった。こうした湾曲部では、湾曲の曲率半径などによって堆積形状が決まるため、河床をスライドダウンするように掘削すると、再堆積が生じにくく維持管理が容易になる。なお、このように湾曲部においてスライドダウンによる掘削を行う場合には、外岸の護岸の基礎高が掘削深よりも深く十分に根入れが確保されていることを確認する必要がある。遊砂地によって流砂の一部を堆積させる河道設計の工夫に加え、再堆積させない横断形の工夫も重要である。
