# 松山市における救急走行阻害要因の分析に関する研究

Study on factor analysis of the transportation inhibition of ambulances in Matsuyama City

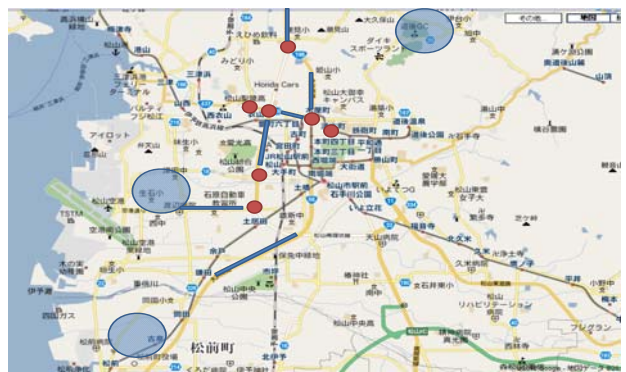
図-3 松山市全体で回答のあった交差点・リンク

回答が得られた交差点・リンクを地図上に記した結果を図-3 と図-4 に示す。図-3 は，松山市全体で回答のあった交差点・リンクを示している。図-4 は，中心部を拡大したものである。濃く小さい円は交差点，直線及び薄い円は道路リンクを表している。

交差点右横の ( ) 内はその交差点に対するコメント数である。リンクについてのコメントは，必ずしもリンク上の同じ箇所に対して述べているとは言えないため，リンクに対するコメント数は省略する。それぞれの図をみると R11, R33, R56 などの国道や環状線といった車線数が多く，道幅の広い道路が選ばれていることがわかる。また，その道路上の交差点が選ばれているケースも多い。これは，交通量の多さや，中央分離帯などが阻害要因となっていることが考えられる。しかし，それとは反対に中心繁華街や建物が密集している地域など，道幅が狭い道路もいくつか挙げられている。このような地域では，歩行者や路上駐車などが阻害要因となっていると考えられる。

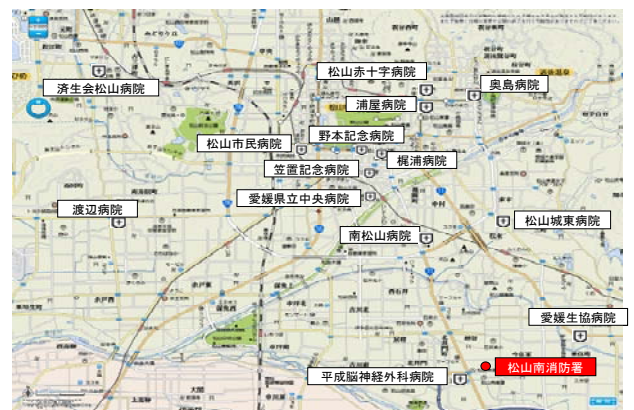
図-10 松山南消防署と救急病院の配置

図-10 は、松山南消防署と救急指定病院の配置関係を示している。得られた GPS・動画データには、救急病院以外にも搬送しているデータや、システムの不備によって、GPS データと動画データが対になっていないデータもあった。得られた動画データと GPS データの内、各救急病院へ搬送しているデータで、かつ動画データと GPS データが対になっているものは 280 件であった。

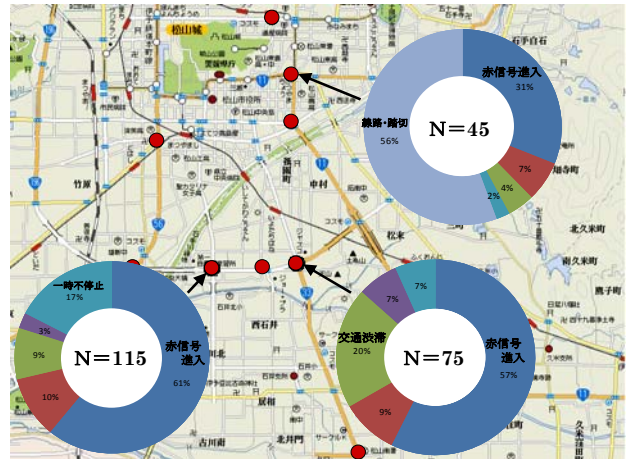
図-13 交差点別集計結果

交差点での阻害の集計結果を図-13に示す。図上部の交差点を見ると、線路・踏切による阻害が56%を占めていることがわかる。この交差点は市内電車が通過しているため、電車の通過時や、線路での揺れによって救急車両が速度を落としている。図下部の二つの交差点についてみると、赤信号進入による阻害が両者とも過半数をしめている。しかし、図左側の交差点に注目すると、一時不停止が次に多く、右側の交差点に注目すると、交通渋滞が次に多いことが分かる。このように、走行阻害要因

は、交差点毎に特性があるといえる。

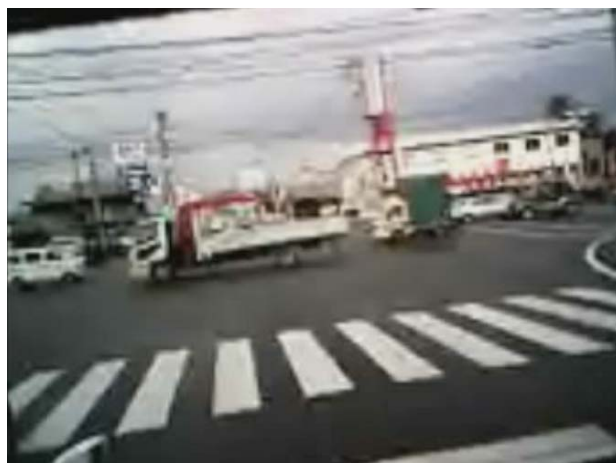
図-15 赤信号での一般車両による走行阻害の様子

最後に、アンケート時に回答を頂いたコメントと、動的データの対応を確認する。ここでは、多く見られた二つのコメントについて述べる。まず、女性・高齢者の不適切な避讓行動については、不適切な避讓行動をする車両は見られたが、ドライバーの様子を確認することは出来なかった。これは、動画像の粗さのためである。次に、赤信号に進入する場合、交差する車線を走行する一般車両が停止せず、救急走行阻害要因となっている場面は、動画像データ中に多く見られた。図-15にその1例を示す。これは、救急車両に搭載したビデオカメラにより撮影された画像である。見えにくいですが、信号機の表示は赤である。救急車両が交差点に侵入しようとしているにもかかわらず、交差する車線の車両は停止せず、走行の阻害となっていることが分かる。
