2004年以降に日本で発生した豪雨による橋梁の倒壊要因と対策

A collapse factor and the measures of the bridge by the heavy rain that occurred in Japan after 2004

The main cause of the collapse of the bridge by the flood was caused by scour of the pier, and it was thought that it was to rarely occur. However, a shocking case that five bridges were blown down occurred by the Fukui flood of July, 2004. By this report, we show the collapse situation every classification and a collapse factor and the measures in the construction generation of the bridge which collapsed by the heavy rain that occurred in Japan after July, 2004.

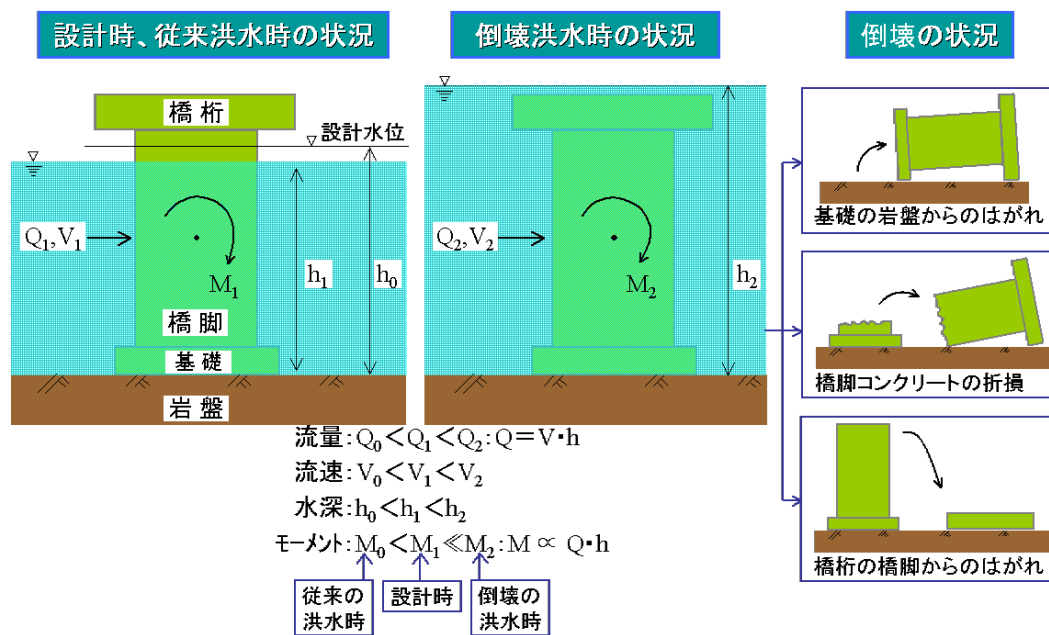
2004年後、毎年のように洪水により各地の橋梁が倒壊している。その主な倒壊場所として、谷底河川が挙げられる。山間部の谷底河川においては、桁に流水が作用する現象が頻発し、橋脚や橋桁が倒壊・流出する状況が見られる。図-1に示すように、基本的に橋梁設計時においては、河川水位が桁にまで達する状況を外力条件として想定していないので、構造物の耐力毎に、基礎の岩盤からの剥がれ、橋脚コンクリートの折損、桁の流出等に代表される倒壊状況が見られる。

図-1 谷底河川における洪水による橋梁の倒壊要因と倒壊状況⁸⁾

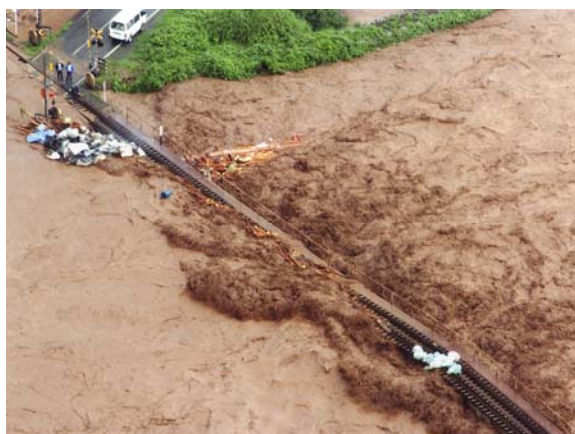
- 1) 太平洋戦争中に建設された橋脚には、無筋コンクリート製のものがあり、橋脚の折損倒壊が見られた。(図-2¹⁾, 3¹⁾ 参照)
- 2) また、無筋コンクリート製橋脚の打ち継ぎ目における剥れ倒壊が見られた。(図-4³⁾ 参照)
- 3) 太平洋戦争前の鉄筋コンクリート橋脚でも、岩着面積が少なく、コンクリートと岩の接合部の剥がれ倒壊が見られた。(図-5¹⁾ 参照)
- 4) 太平洋戦争後のトラス橋でも、新耐震設計指針前のものは、支承のボルトの耐力が少なくボルトが折損して流出した。(図-6⁴⁾ 参照)
- 5) 新耐震設計指針を用いたトラス橋は、支承のボルトの耐力が高く流出の可能性が低い。(図-7⁴⁾ 参照)
- 6) 合成桁橋は、自重が軽いので支承のボルトがコンクリート橋に比べて細く、新耐震後のものでも流出の可能性が高い。(図-8³⁾ 参照)
- 7) コンクリート桁橋は、自重が重いので、新耐震前のものでも流出の可能性が低い。(図-9⁸⁾ 参照)
- 8) 吊り橋は、自重が軽く耐力が少ないので、新耐震後のものでも流出の可能性が高い。(図-10⁵⁾ 参照)
- 9) 乗り越えた洪水の水圧により永久変形したと推定された鋼製歩道橋の桁が見られた。(図-11^{5), 9)} 参照)
- 10) 乗り越えた洪水により永久変形・流出したコンクリート製歩道橋の鋼製欄干が見られた。(図-12⁹⁾ 参照)

図-2 福井水害において洪水に水没する橋桁¹⁾

4.に示すように、橋梁の健全度を検討するためには、橋脚および桁に作用する流体力を求める必要がある。本研究では、図-2に示す鉄道プレートガーダ桁、図-7に示す道路トラス桁、図-8に示す道路合成桁に作用する流体力を模型実験を用いて求めている。

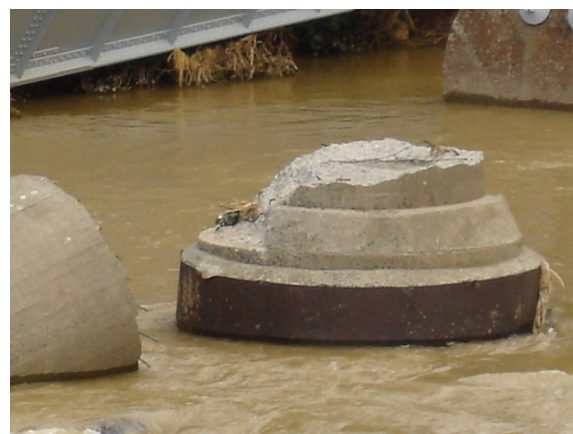
図-3 福井水害において折損した橋脚¹⁾

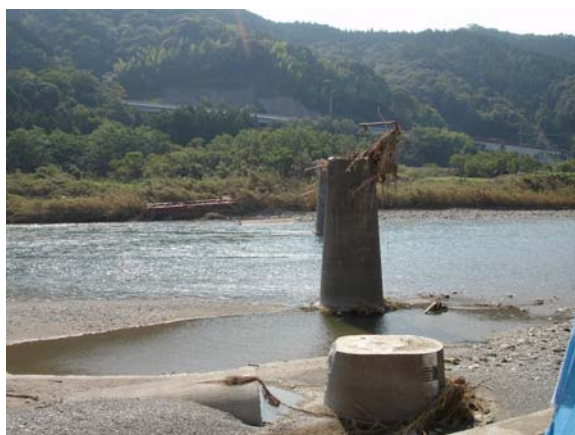
図-4 宮崎水害において打ち継ぎ目が割れた橋脚³⁾

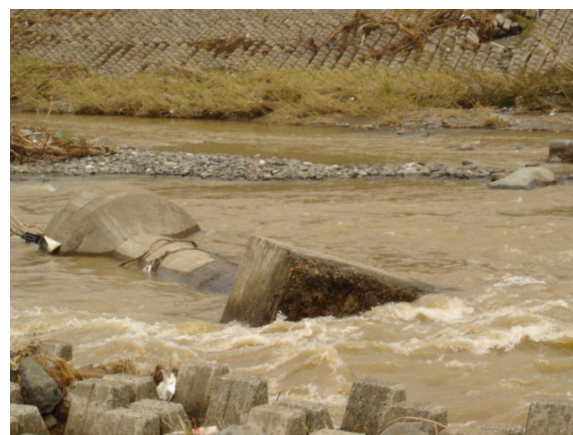
図-5 福井水害において岩着部が剥れた橋脚¹⁾

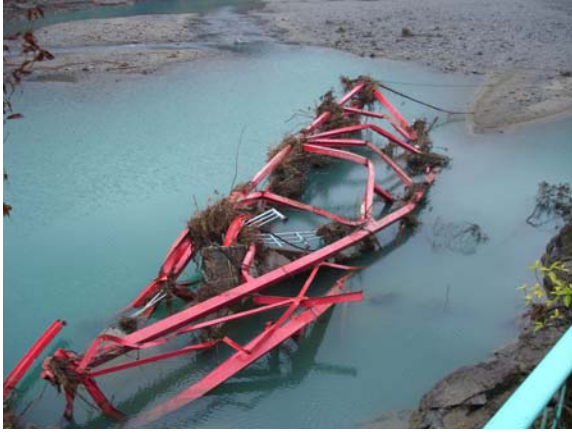
図-6 宮崎水害において支点ボルトが折損した新耐震設計指針前トラス橋⁴⁾

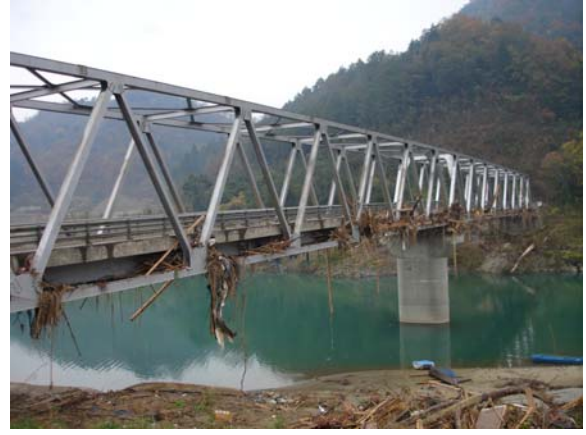
図-7 宮崎水害において桁に流水・流木が作用したが耐えた新トラス橋⁴⁾

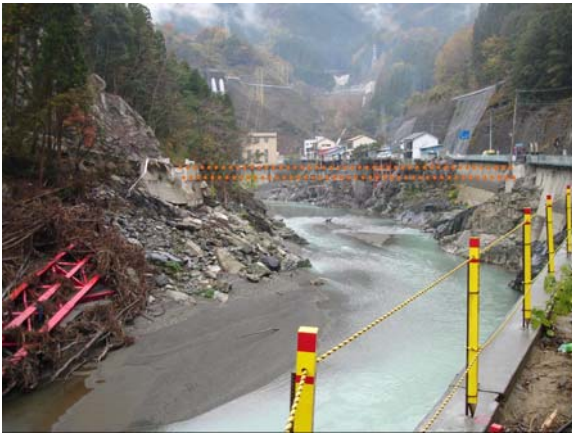
図-8 宮崎水害において流出した合成桁³⁾

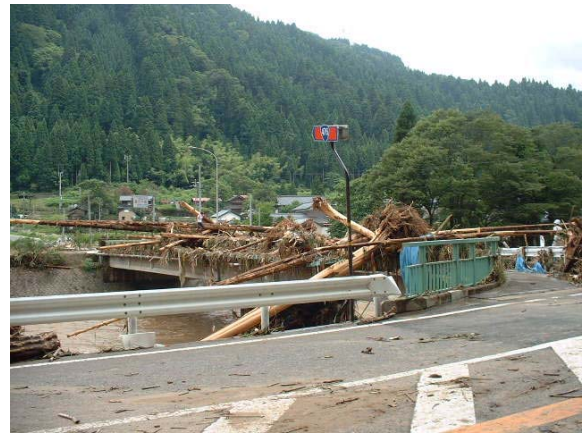
図-9 福井水害において流水・流木に耐えたコンクリート桁⁸⁾

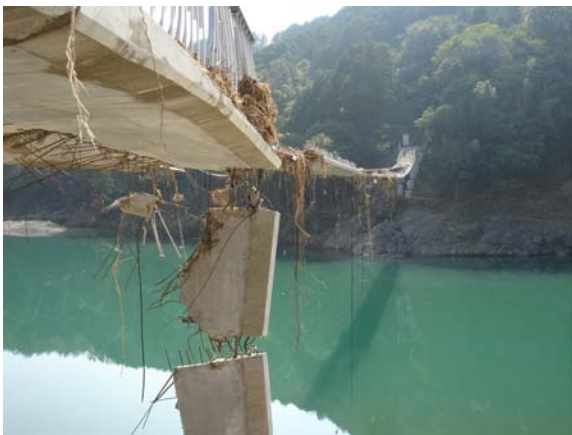
図-10 宮崎水害において損傷した吊り橋⁵⁾

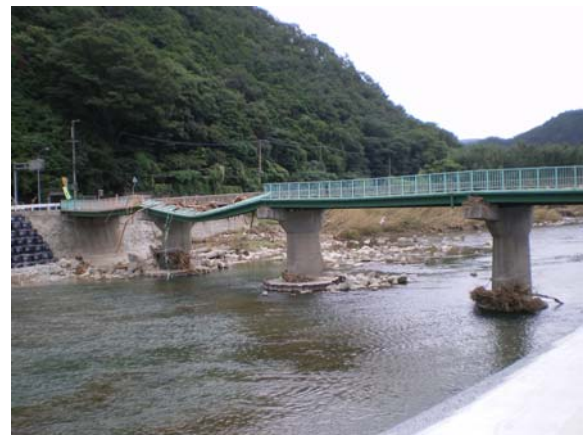
図-11 兵庫水害において変形した鋼製歩道橋桁^{5), 9)}

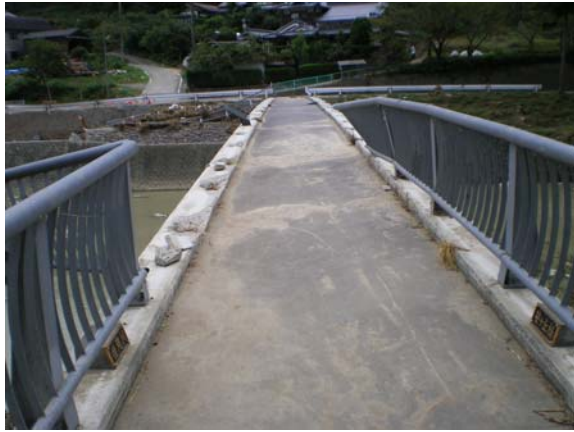
図-12 兵庫水害において変形したコンクリート桁の鋼製欄干⁹⁾

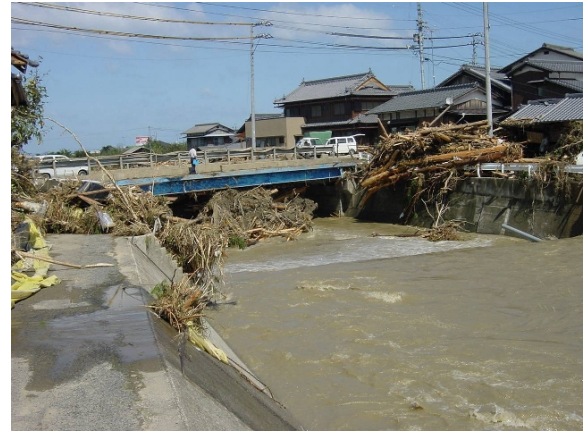
11) 橋梁自体の倒壊ではないが、桁下における流木の堆積に起因した左右岸の溢水による災害が見られた。(図-13¹⁰⁾ 参照)

図-13 愛媛水害において流木が堆積し左右岸の溢水災害¹⁰⁾

さらに、渡邊ら¹⁰⁾によると、図-13に示した桁下のように河川の断面積を大幅に減少させるような流木の堆積現象は、桁下と河床との高さが3m以下であると発生することが求められている。この対策としては、支承ごと桁を上げる対策が必要である。
