# 13. 2010年10月奄美豪雨における降雨・土砂災害の特徴とその適応策の方向性

## Sediment Disaster Characteristics due to Heavy Rainfall in Amami-Oshima Island in October 2010 and the direction of the Adaptation

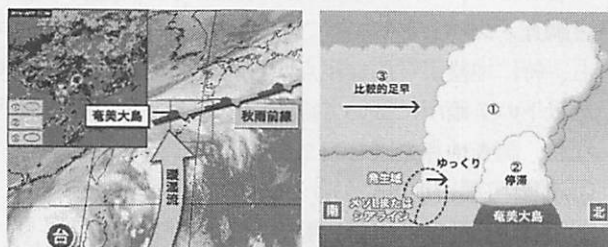
図-4 雨雲のイメージ

以下の 3 種類の雨雲が断続的かつ複合的に影響し、結果として、長時間の豪雨となった可能性が考えられている<sup>4)</sup>。

- ① 奄美大島～沖永良部島のすぐ南海上で断続的に発生して北上、通過した積乱雲。この積乱雲の発生域は、動きの遅いシアラインまたはメソ低気圧と対応していた可能性がある。
- ② 奄美大島の山地で発生、停滞した雨雲。この雨雲は、地形性上昇によって発生した下層を中心とした雨雲であったと推測される。
- ③ 南海上から断続的に北上し、比較的速い速度で通過した雨雲。

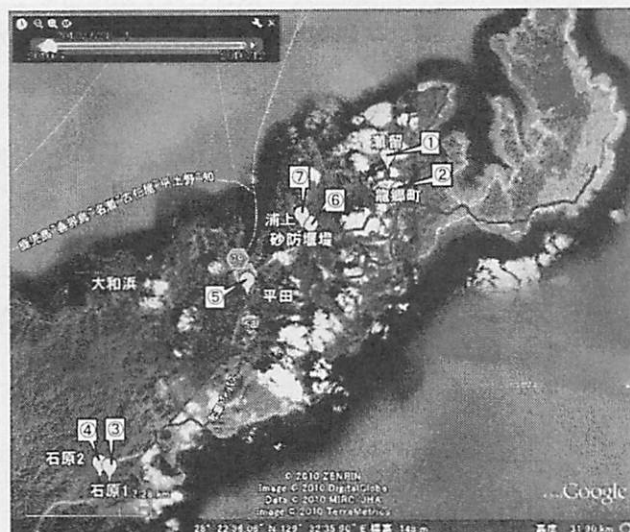
図-10 調査箇所位置図

今回の記録的な奄美大島における集中豪雨による土砂災害は55件発生した。図-10に示すように内訳としては土石流20件、地すべり4件、がけ崩れ31件となっている。土砂災害による人的な被害は死者1人、負傷者1人となった。土砂災害による家屋被害は全壊6戸、半壊1戸、一部損壊8戸となった。土砂災害の発生地区と前章で整理した最大時間雨量および日降雨量の多い地域との相関は高いことが確認される。

著者らは、九州大学奄美大島豪雨災害調査団の土砂災害調査メンバーとして、この豪雨による斜面災害の中でも、特に地盤工学的な視点から特徴的であると判断された以下の7箇所について綿密な現地調査を実施した<sup>5)</sup>。なお、調査地点を図-10に示す。

- ① 龍郷町瀬留地区における斜面崩壊地
- ② 龍郷町瀬留地区 (JA 裏) における斜面崩壊地
- ③ 住用町石原地区 (市道三太郎線) における斜面崩壊地
- ④ 住用町石原地区 (立籠地区) における斜面崩壊地
- ⑤ 名瀬平田町「第三エースマンション林」における斜面崩壊地
- ⑥ 名瀬浦上町与蓋川における土石流の発生地
- ⑦ 名瀬浦上町国道58号盛土斜面の崩壊地
