# アースフィルダム耐震補強工事の施工計画と実績

## ー山口貯水池堤体強化工事（その１）ー

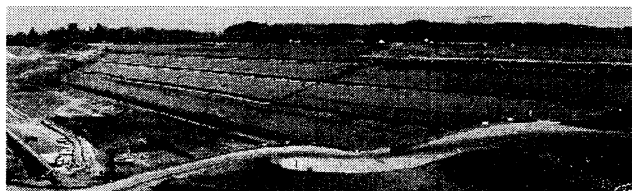
写真-6 既設堤体上流側全景(2000年1月)

耐弾層・上流コンクリートブロック撤去時の上流側既設堤体全景を写真-6 に、撤去状況を写真-7 に示す。耐弾層および上流コンクリートブロック（1.8m

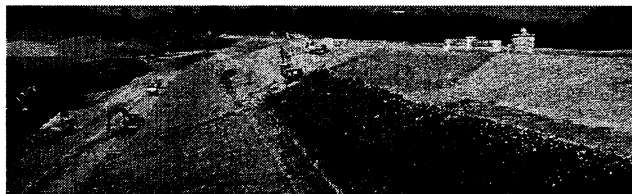
写真-7 耐弾層・上流コンクリートブロック撤去状況

×1.8m×0.3m)は、①ブレーカーによる破碎、②圧砕機による破碎材の小割り(径30cm以下)を行い、ダンプトラックで搬出した。なお、施工によって既設堤体完成時のコンクリート製高欄等が発見された。

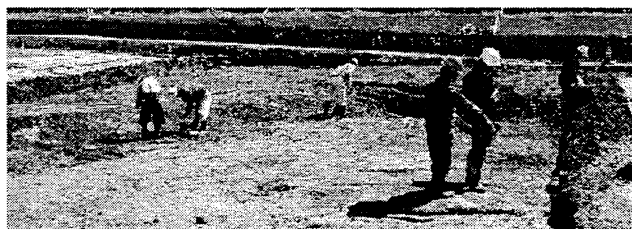
写真-9 仕上げ掘削状況

上下流基礎掘削のうち、大型機械で実施する一次基礎掘削(土量258千m<sup>3</sup>)は1999年9月～2000年2月までの約6ヶ月で完了した。一次基礎掘削に引き続いて実施した仕上げ掘削状況を写真-9に示す。仕上げ掘削完了時の「基礎地盤検査」では、監督員ならびに地質管理委託者が仕上げ面の目視確認を行い、基礎地盤として適正であることを確認した後小規模盛立(写真-10)を開始した。堤敷部での仕上げ掘削は、2000年3月～2000年7月の4ヶ月で完了し、その後は、既設堤体部および左右岸アバット部で仕上げ掘削と小規模盛立、機械盛立を並行して実施している。

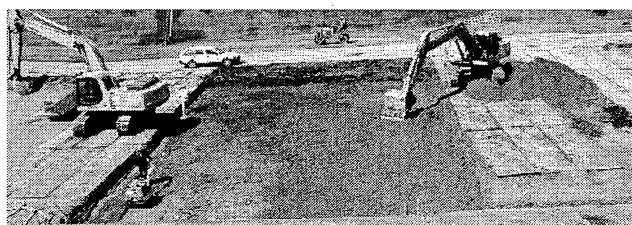
写真-10 堤敷部における小規模盛立状況

「小規模盛立」は「機械盛立」に先だてて実施し、基礎地盤面や既設堤体接合部を極力痛めないことを目的として行うものである。小規模盛立の層厚は仕上がり 10cm×4 層を基本とし、「仕上げ掘削」～「小規模盛立」までの工程が 1 日の作業時間内で完了するように施工範囲を制限した。
