# アースフィルダム耐震補強工事における 技術的課題と環境保全への取り組み —山口貯水池堤体強化工事（その2）—

山口貯水池（通称、狭山湖）は、豊かな自然を残している狭山丘陵に位置する水道水用の貯水池（有効貯水量1953万m<sup>3</sup>）である。約70年前に建設された山口貯水池既設堤体（1934年完成）の耐震性向上を目的とした山口貯水池堤体強化工事は、既設土構造物のリニューアルに位置付けられ、リニューアル工事特有とも言える新設のダム工事にはない品質管理および施工管理上の制約条件や課題が多く存在している。本文では、我々が取り組んできた補強盛土時の情報化施工管理や、G P Sを活用した測量・施工管理システムの概要、自然環境との共存を目指した環境保全対策について報告する。

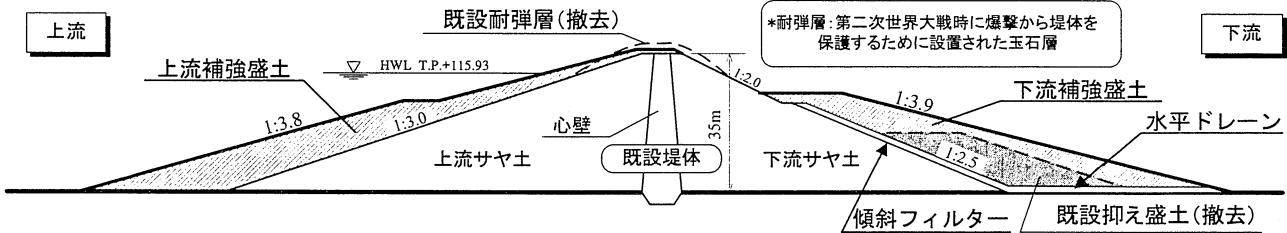
図-1 山口貯水池堤体強化工事標準断面図

図-1に示すように、山口貯水池堤体強化工事は既設堤体の上下流に補強盛土を築造して耐震補強を行うものである。既設堤体完成 당시에施工された下流抑え盛土は、関東ロームを主体とした非常に緩い状態 ( $N$  値=1~2) であり、補強盛土のアバットとしては適さないことから補強盛土の盛立開始に先立ち撤去したが、さらにこれに引き続いて実施する基礎掘削によって、既設堤体が一時的に不安定な状態に推移することが懸念された。また、補強盛土の施工時においては、既設堤体の飽和度が高く、既設堤体および補強盛土材とも難透水性材料であるため、施工時に発生する過剰間隙水圧によって既設堤体および補強盛土の安定性が一時的に低下することが懸念された。「既設堤体の機能維持と安定性」が補強工事の命題であるため、事前に既設堤体および補強盛土の安定性について検討し、安定性を確認するとともに施工中の管理値を設定した。さらに施工時には、動態観測結果を施工にフィードバックさせる情報化施工管理を実施することにした。

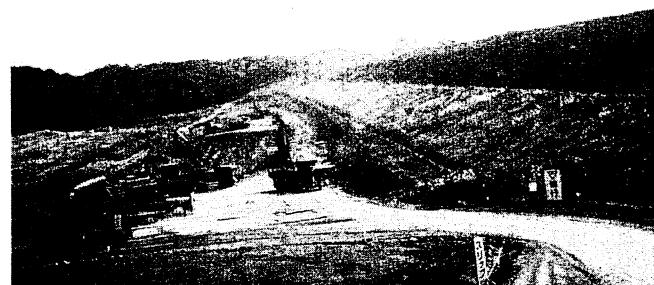
写真-1 下流抑え盛土撤去状況

施工を行うにあたって、既設堤体を対象にR I コーン調査<sup>1)</sup>および採取した既設堤体の不攪乱試料を対象にした土質試験を実施した。R I コーン調査結果を反映させた既設堤体安定性の検討は、施工ステップとすべり安全率の関係を把握する事を目的とした「円弧すべり検討」と、変形挙動の予測を目的とした「FEM解析」を使用して行った。写真-1に下流抑え盛土撤去状況を示す。また、図-2に既設堤体安定性検討フローを、図-3に施工計画に従って想定した施工ステップと施工中の計測器位置図を示す。検討の結果、施工により既設堤体の安定性が著しく低下することがないとの結論を得た。このため、FEM解析で得られた変形量は各種動態観測計器の「変形予測範囲」として設定し、施工中に既設堤体

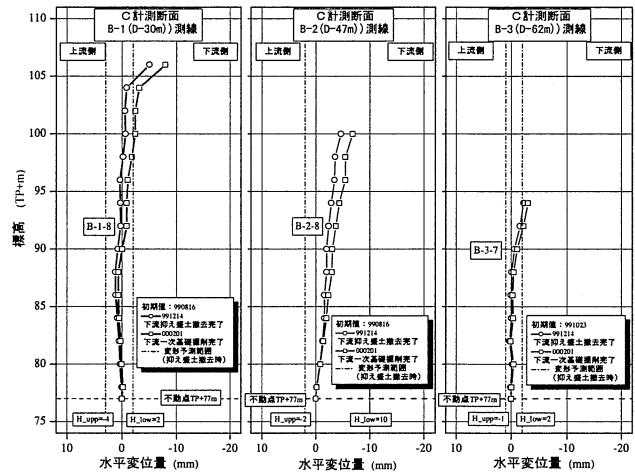
図-4 下流サヤ土の水平変位分布図

既設堤体の変位量をリアルタイムに観測しながら1999年8月の撤去開始以来約5ヵ月間で施工を無事完了した。下流抑え盛土撤去時および下流一次基礎掘削時に観測した既設堤体下流サヤ土の水平変位分布図を図-4に示す。施工によって、下流サヤ土はわずかに下流側に変形していることがわかる。図-4に併記した下流サヤ土の変形予測範囲と水平変位分布を比較すると、局所的に変形予測範囲を超過した計測結果が見られるものの、全体的には変形予測範囲内での変形となっていることがわかる。このことから、事前検討に使用した既設堤体の物性値や解析モデル等に誤りはなく、安定性検討で得られた安全率Fsも確保できたと考えられる。このため、施工による既設堤体への影響は少なかったと判断している。

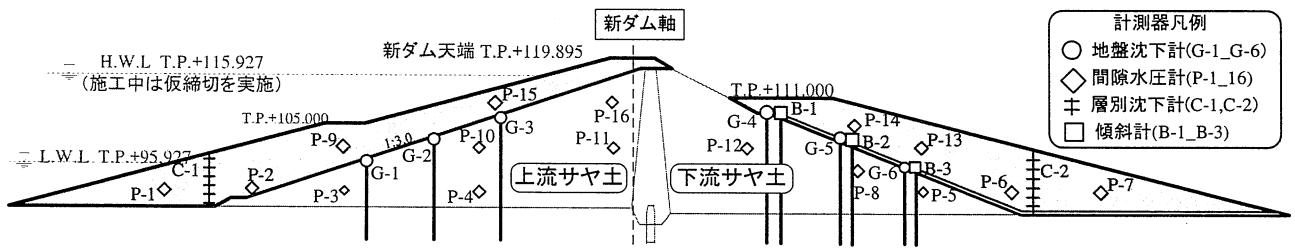
図-5 標準断面図および動態観測計測器位置図

事前予測解析として補強盛土盛立開始前に間隙水圧とすべり安全率の関係を把握し、既設堤体および補強盛土の間隙水圧に関する管理基準値を設定した。図-5に既設堤体および補強盛土の動態観測計測器位置を、図-6に補強盛土盛立時に実施した情報化施工フロー<sup>3)</sup>を示す。盛立時は、管理基準値と動態観測データの比較による「日常管理」と、動態観測データを用いたFEMによる逆解析・予測解析で将来の既設堤体および補強盛土の挙動を予測し、管理基準との比較を行う「予測管理」を実施した。施工中に動態観測データが管理基準値を超過する場合（日常管理で超過）、および将来管理基準値を超過することが予測された場合（予測管理で超過）は、施工速度の見直し等の対策を検討することとした。

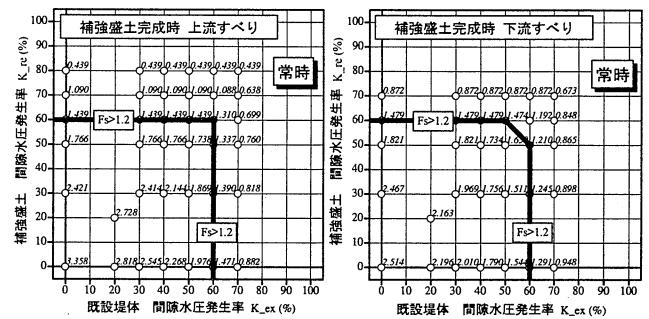
図-7 間隙水圧発生率とすべり安全率の関係

間隙水圧を決定するパラメータである。既設堤体および補強盛土の間隙水圧発生率を各々変動させて円弧すべり検討を行い、間隙水圧発生率とすべり安全率との関係を求めた。なお事前に実施したRIコーン調査等から、既設堤体全体がほぼ飽和していると推測されたため、安全側を考慮して既設堤体・補強盛土の全域を飽和と仮定して検討を行った。図-7に、円弧すべり検討から求めた間隙水圧発生率とすべり安全率の関係図を示す。図-7から常時において既設堤体および補強盛土ともに間隙水圧発生率が60%以下であれば安定性を確保 ( $F_s > 1.2$ ) できることが確認できたことから、表-1に示す管理基準値を設定した。なお、地震時の検討結果から、間隙水圧発生率

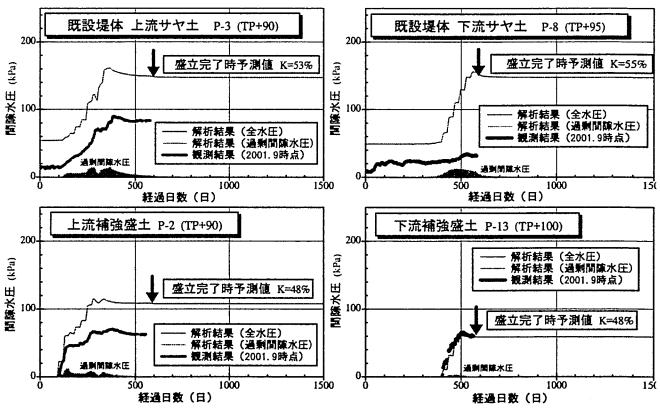
図-8 間隙水圧挙動予測結果

施工を行うにあたり、事業計画に沿って施工した場合の堤体安定性の評価、ならびに既設堤体・補強盛土の変形に伴って増加する材料採取量の合理的な設定を目的として、FEM予測解析で既設堤体・補強盛土の間隙水圧挙動ならびに短・長期的な変形挙動を検討した。解析は関口・太田モデル<sup>4)</sup>を用いた土水連成弾粘塑性有限要素解析を実施した。図-8に既設堤体および補強盛土の間隙水圧挙動予測結果の一例を示す。なお、図-8中には2001年9月までに得られた観測結果も併記した。図-8に示すように、盛立完了時の間隙水圧発生率は既設堤体ならびに補強盛土ともに管理基準値である60%を下回る結果が得られたことから、計画に沿った盛立を実施しても堤体安定性は維持できると判断した。

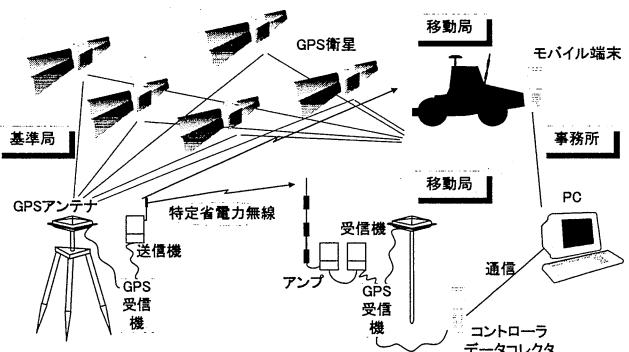
図-9 システム構成図

当現場で導入したシステムの構成図を図-9に示す。GPSの測位方法はRTK (Real-Time Kinematic)

測量とした。RTK測量はリアルタイムかつ高精度で測位することが可能であり、基準点との間に見通しを必要としないこと、ならびにひとつの基地点に対して同時に複数で測量が行える等の利点を持っている。また、出来形管理システムとしては、新たに開発した土工事計画管理支援システム（LANDSK）を導入した。LANDSKは、入力された測量データや図面データを基に地形メッシュデータを自動作成し、土量計算や地層推定、土量分配計画を行うことができるシステムである。システムの導入によって測量から数量計算までの作業時間は従来測量の25%に、同様に作業人員は20%に短縮された。図-10に、LANDSKの出力例を示す。

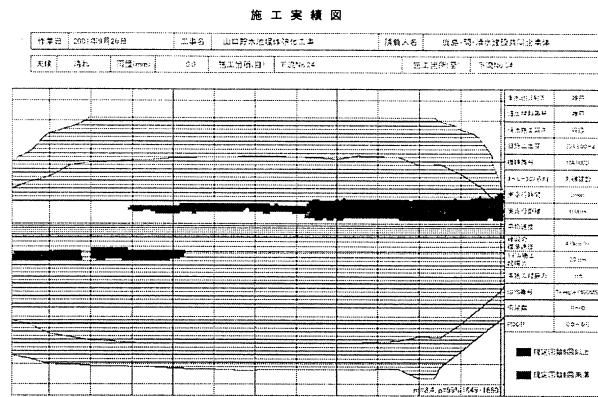
図-11 締固め管理システム出力例

締固め管理システムは、主に空港工事や高速道路工事を中心とした大規模造成工事における品質管理手法のひとつとして開発、実用化されてきた。従来の品質規定による管理方法（例えばR I計器による締固め度管理）では、代表値による点的管理であり測定においても多大の労力が必要である。一方、工法規定による品質管理手法に分類されるGPS締固め管理システムはほぼ自動管理が可能でありかつ面的に管理が実現できる。図-11に締固め管理システムの出力例を示す。従来手作業で記録していた内容

（施工エリア、層厚、盛立標高、転圧回数、施工数量）を、システム内で一元管理することが可能となった。また、転圧データから間隙水圧計位置での盛立標高を抽出するソフトを開発し、その結果を補強盛土時の情報化施工管理へとフィードバックした。

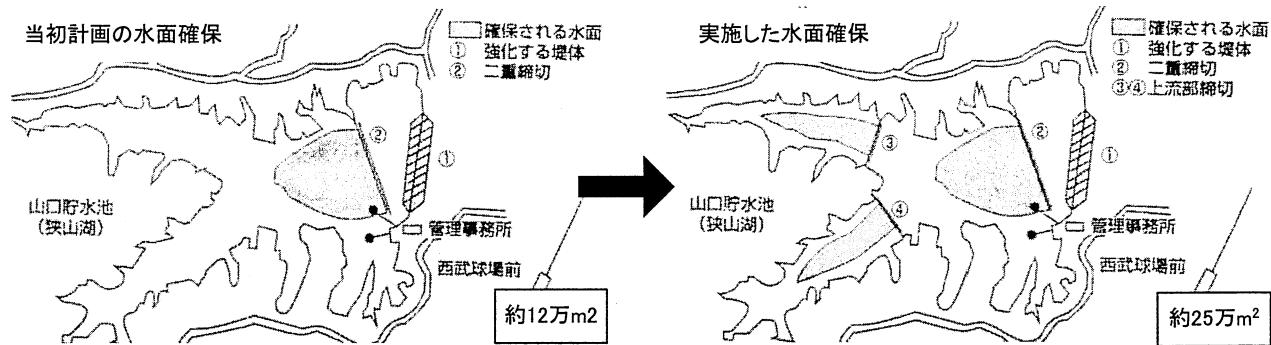
図-12 当初計画および実施した貯水池水面確保

図-12に仮締切による水面確保の当初計画および実施した水面確保を示す。図-12に示すように、当初計画の水面積、約12万m<sup>2</sup>(T.P.+93.2)に比べ、上流部仮締切を加えた水面積は約25万m<sup>2</sup>(T.P.+93.2およびT.P.+103.0)となり約2倍に增加了。

ねた結果、貯水池に生息する動植物の活動を極力損ねないように、貯水池上流部に仮締切を増工して水面を確保することになった。

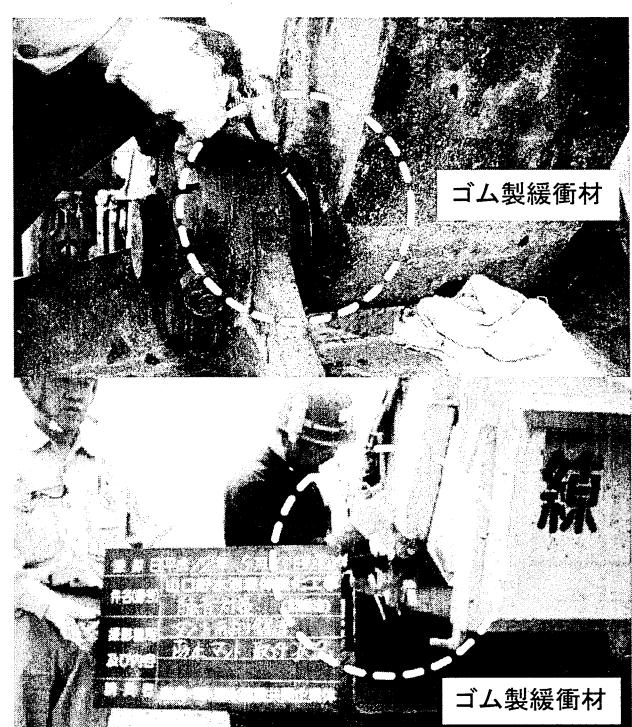
写真-6 金属音低減対策

- ①重機（油圧ショベル、ブルドーザ等）の金属接触音低減は、部品間の隙間にゴム製の緩衝材を入れることで、金属接触音の低減を図った。
- ②鉄板走路での金属接触音の低減は、鉄板と鉄板の隙間にゴム製の緩衝材を入れて接触音の低減を図った。騒音計測を実施した結果、施工前と比較して、発生する音を 17 [dB] 低減できた。
- ③ダンプトラックテールゲート接触音防止は、テールゲート部分へゴム製の緩衝材を入れて接触音を防止した。なお、この対策は場内の全ダンプトラックに実施し、騒音測定の結果、施工前と比較して接触音を 30 [dB] 低減できた。

写真-6 に実施した金属音防止対策を示す。
