# ボアホールカメラを用いた切羽前方探査 と超大断面トンネルの施工

第二東名・名神高速道路では従来の2車線トンネルの2倍の掘削断面積(175 m<sup>2</sup>)を持つ3車線トンネル(偏平大断面)の建設が進められている。このような偏平大断面のトンネルを施工するにあたり、詳細な地質を把握し安全かつ効果的な施工を実現する目的でTBM導坑先進工法が採用されている。

栗東トンネル東工事は地形上の理由もあり上半先進工法による施工が実施され、本坑拡幅方式による集じん機坑(掘削断面積 252 m<sup>2</sup>)が採用されたため、補強対策等の設計検討を行うためにTBMにかわる前方地山の把握を実施する必要があった。本論文では、集じん機坑の設計検討にあたり実施したボアホールカメラによる切羽前方探査の概要とその効果に関して報告するものである。

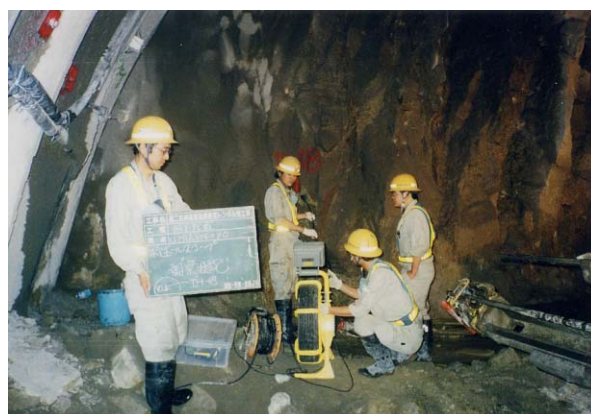
写真-2 切羽での観察状況

観察記録状況は写真-2 に示すとおりである。

コアボーリングの掘削延長は73mであるが、破碎帯では、カメラの挿入が多少困難となるもののケーブル最大長L=55mまで記録を実施できた。
