地山補強土工法による切土のり面の施工

西 真幸 1·赤塚光洋 2·岩井降志 3·橘内 明 3

キーワード: 地山補強土工法, 鉄道路盤, 計測管理

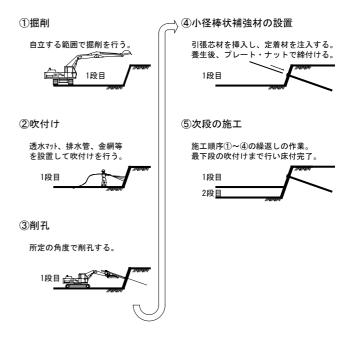
図-5 地山補強土工法の施工手順

地山補強土工法の施工手順を**図-5** に示す.1ステップの掘削深度は約1.0mで,掘削,吹付コンクリート,ロックボルト打設の手順を最終掘削まで繰り返し,掘削床付けを完了する.小径棒状補強材は,セメントミルクなどの定着材を用いて,引張り芯材を地山に全面定着させる.

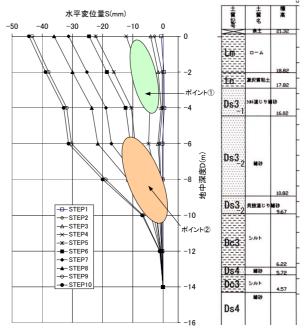
図-10 各掘削ステップにおける地中水平変位

代表的断面における,のり肩水平変位および地中水平変位の計測結果を図-9,図-10に示す.

のり肩の水平変位は掘削進行に対応して漸次増加し,4次掘削時点で大きく変化している(図-9,図-10中のポイント①).これは,上部粘性土層と砂質土層の層境界の掘削が原因と推定できる.

のり肩のせん断ひずみ ε ($\varepsilon = \delta$ /H, δ :のり肩水 平変位, H:掘削深度)の変位速度 v は,図中に示すように, $v=0.05\times10^{-4}$ %/min であり,これは,図-10 の深度方向の変位分布からも 5 次掘削以降の掘削層の主体である Ds3 層の変位速度を表しているものと考えられる.

図-10 に示したように、Ds3-2 層の変形が全体の変位量に大きく影響していることから,Ds3-2 層の弾性係数を逆解析するものとした.

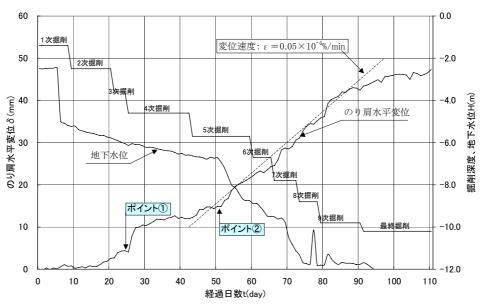
図-9 のり肩水平変位の経時変化図

ポイント②の時点は 5 次掘削完了後であり、この時点から最終掘削まで、のり肩の水平変位が、ほぼ一定の速度で増加していることが判る.

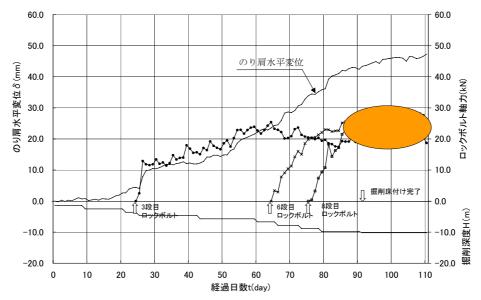
図-11 掘削に伴うロックボルトの最大軸力経時変化図

ロックボルトの軸力測定は3段目,6段目,8段目で 実施し,軸力計は軸方向に3箇所設置した(図-8 参 照). 各ロックボルトの最大軸力の経時変化を図-11 に, また, 掘削に伴うロックボルト軸力の軸方向の変化を図-12 に示す.

図-11 より、ロックボルトは打設後の次段階掘削で軸力の50%以上が導入され、その後ほぼ一定値に収束することが判る.また、各段20~30kNの範囲で軸力が導入されており、深い位置のロックボルトの軸力が大きい.このことは、円弧すべり計算において、深い位置の補強材の引張抵抗力の負担率を大きくした設計の妥当性を示すものと考える.

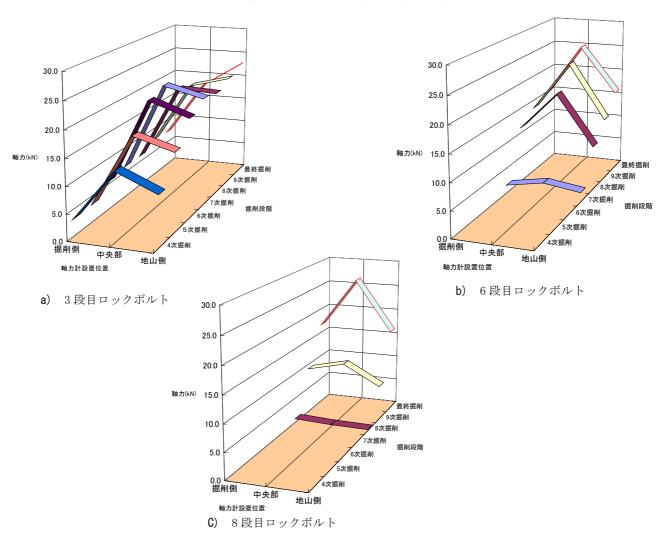
図-12 ロックボルト軸力の軸方向変化図

ここで,**図-12**において最も浅い3段目のロックボルトの軸力に着目する.軸力の最大値が掘削の進行に伴ってボルト中央部から地山側に移動している.

ロックボルトの軸力は、図-13 に示すように移動土塊と不動土塊のすべり面付近で最大となると想定される. 掘削が進行すると地山のゆるみが地山背面に拡大し、それに伴って、軸力の最大値を示す位置が地山側に移動したものと推定できる.

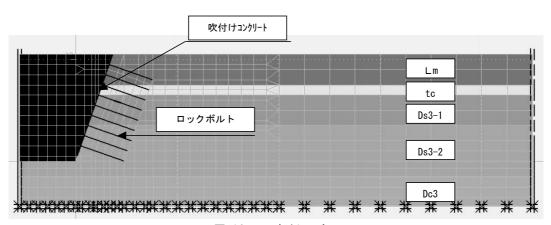
図-14 FEM 解析モデル

解析モデルを**図-14** に示し, 地盤および補強部材の物性値を表-4, 表-5 に示す.

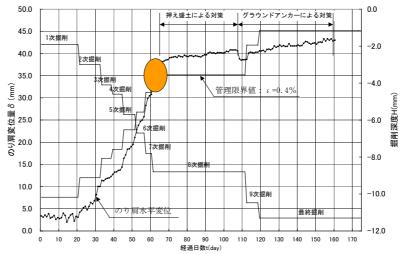
図-19 補助対策区間ののり肩水平変位

残り区間の一部(延長 90m)における 8 次掘削段階 (深度 9.0m, 最終掘削深度 11.4m)で,のり肩水平ひずみ ϵ が管理限界値を超え,ひずみ速度 v が限界値に近づいた(図-19 参照). さらに,のり肩背後約 8mの地点に地表面クラックが観測されたため,応急対策として押え盛土(盛土高さ h=2.0m)を実施した.

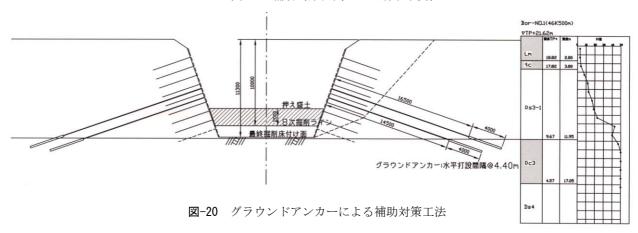
グラウンドアンカーは押え盛土上で打設し($\mathbf{2-20}$ 参照), H型鋼による腹起こし材を設置して掘削を再開した.のり肩水平変位および地中変位にほとんど変化はなく, 最終掘削を完了した.
