# 直径12.84m大断面TBMの設計と施工

飛驒トンネルは当初、大断面TBMを用いた施工を計画していたが、予想外の不良地山帯・高圧大量湧水帯の出現により、TBMの施工を延期していた。しかし平成15年には、不良地山帯を脱し堅岩帯となったため、平成16年1月より大断面TBMの施工を開始した。本論文では、これまでの掘削状況と、そこで浮き彫りとなった問題点やその対処方法について述べるとともに、このような状況のなかで考えられた新工法について、合わせて紹介するものである。

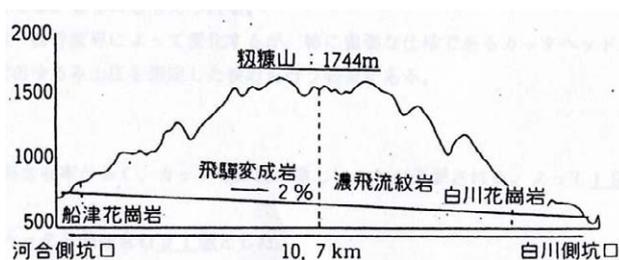
図-2 飛驒トンネル縦断面図

トンネルの特徴としては、縦断勾配が白川側（富山側）から河合側（名古屋側）に向けて2%の上り勾配となっていること（図-2）、最大土盛りが約1,000mと非常に大きいこと、両坑口ともに10年再現最大積雪深が3mを超え、特に河合側の坑口部はアクセス道路が冬期通行止めとなるような、気象・地形条件が非常にきびしい場所に位置していることなどがあげられる。

トンネル内に分布する地質は、白川側より概ね白川花崗岩・濃飛流紋岩類・花崗斑岩・飛驒片麻岩類で構成される（図-2）。

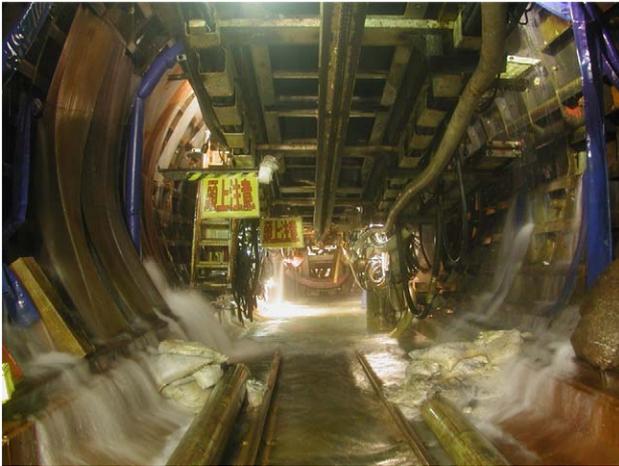
写真-1 先進坑TBMテール部の湧水状況

る。濃飛流紋岩類中には、しばしば2～3セットの板状節理が交差して発達しており、それらによりブロック状に分離しやすい。また、亀裂面は平滑で連続性がよく、比較的狭在物が少ない。湧水は非常に多い部分があり、先進坑（本坑に先行するパイロットトンネル、将来の避難坑）TBMテール部で最大10t/minを記録している（写真-1）。

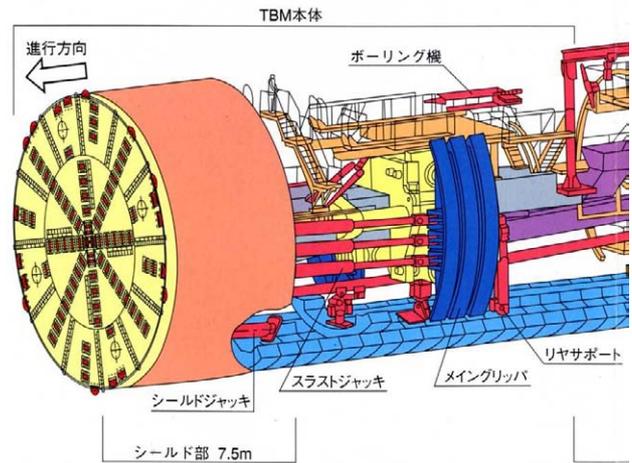
図-3 改良オープン型TBM

TBMの形式を選定するにあたって、断面が大きいため機体長が長くなり、地質変化への対応が遅れることを勘案し、オープン型とシールド型の有利な部分を採用した、改良オープン型TBM（図-3）に幅広い適用性があると考え、採用した。

本坑で採用したTBMは、掘削径12.84mと世界最大級のものであり、従来のオープン型と単胴シールド型の両方の機能を併せ持ち、良好地山での急速施工性と不良地山での対応性を向上させることを念頭に開発されたものである。すなわち、B・C級地山ではメイングリッパにより坑壁に反力を取り、メインビームを介してカッターヘッドに推力を与えるオープン型式の掘進を行い、吹付けコンクリート、ロックボルトなどのNATM支保が用いられる。D級地山では、現地製作したトンネルライナーをシールド内全周に建て込み、これに反力をとってシールドジャッキにより推力を与える単胴シールド型式での掘進が行える。また、不良地山対策として先進ボーリングや長尺鋼管フォアパイリング、鏡ボルトなどの補助工法を、TBM内から施工できる設備を常備している。

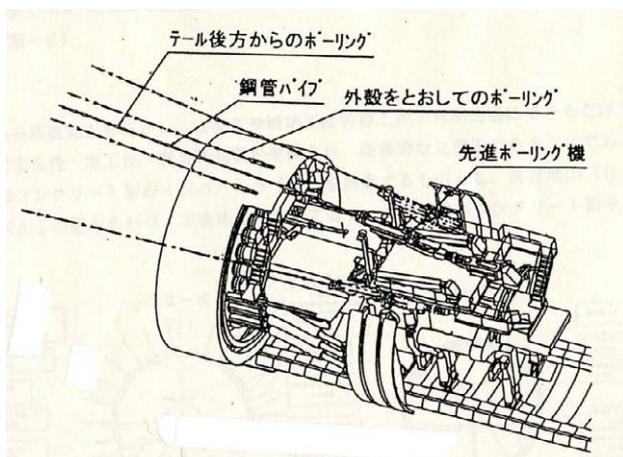
図-4 フォアパイリング施工のイメージ

フォアパイリングは、メイングリッパ上部の作業デッキに搭載された先進ボーリング機にて行う。注入式長尺先受工は、貫通孔を利用し上部120°の範囲を打設できる機構とした（**図-4**）。差し角は約10°、削孔長は15mで計画した。

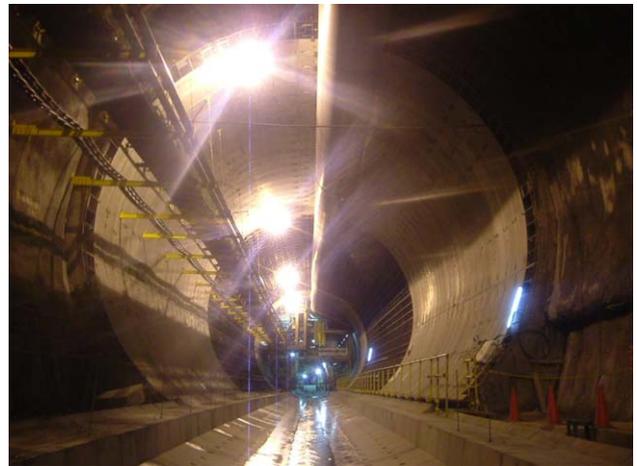
写真-2 アーチライナー施工状況

2004年1月より、TBMは掘進を開始した。掘削径12.84mのTBMによる山岳トンネルの掘削は、国内外においても初めてのことであり、最初の200m区間は試験施工と位置付け、TBMに実負荷をかけての機能確認と調整、各補助工法の試験などを行いながらの掘進とした。同区間の地質は先進坑のデータから、亀裂の発達した濃飛流紋岩で、岩自体の強度は十分大きいものの、亀裂により切羽の小崩落が想定されていたため、掘削は支保に全周アーチライナー（**写真-2**）を用いた、シールド掘進モードでスタートした。

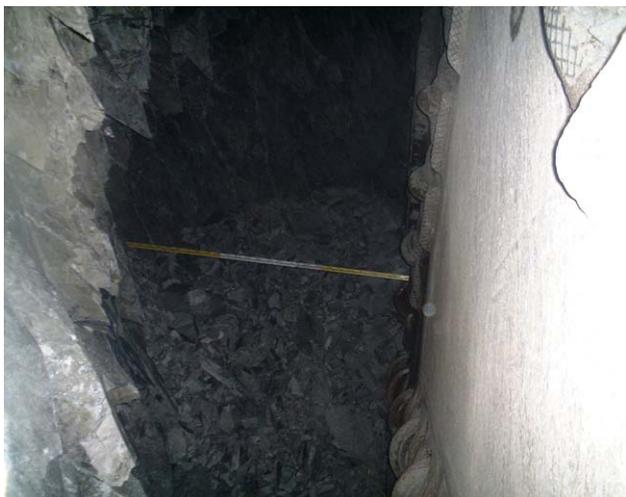
写真-3 先掘れ状況（下半部）

試験施工においては、掘削開始直後より岩盤亀裂の影響が顕著に現れ、切羽では複数の卓越した節理面が組み合わさり、カッタヘッド前面の地山が大きなブロック状に抜け落ちる現象（以下「先掘れ」と呼ぶ）が多発した。この現象は特に下半部（**写真-3**）に多く発生し、先掘れによってできる空洞はあ

この先掘れ現象のため、カッタヘッド面盤のディスクカッタの圧砕による掘削はほとんどなく、外周ドーム部のカッタのみによる掘削となり、崩落岩盤は二次破碎されてカッタヘッドチャンバーに取り込まれるような状況となった。そのため、大きなずりによるベルトコンベヤの損傷やホッパー部の閉塞トラブルが頻発した。また、切羽と面盤の間で崩落した岩盤が二次破碎（いわゆる芋洗い状態）されるため、面盤の外周付近やカッタ、スクレーパー等の磨耗が顕著であった。ちなみにこの時の地山状況は、岩塊の強度は150～490Mpa、石英含有率は、95%と非常に高い値を示したこともあった。

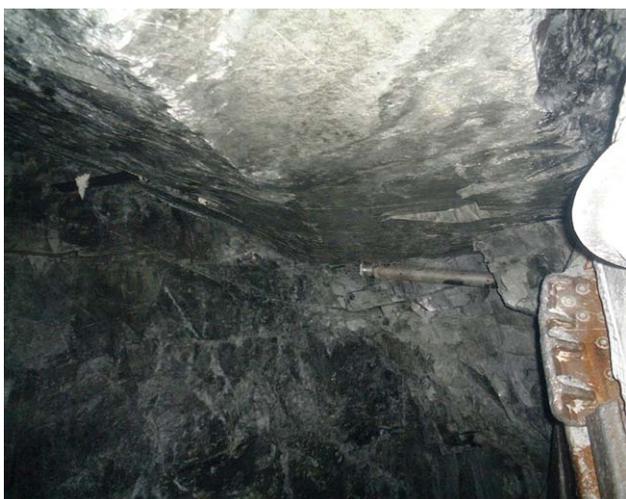
写真-4 先掘れ状況（上半部）

たかも古墳の石室のような形状となり、奥行きは3mから最大7mにも達し、上半部がオーバーハング状態となることも多かった（写真-4）。

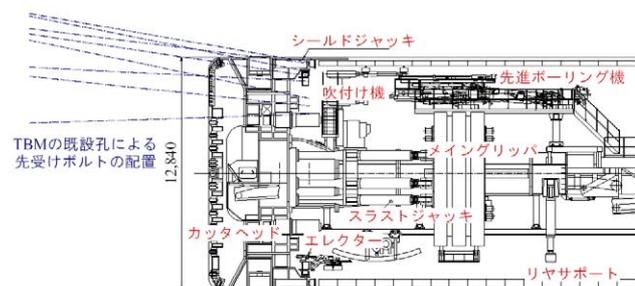
図-5 先受けボルト，切羽ボルトの配置

そもそも上記問題の原因は、先掘れであるので、これについては詳しく記述することとする。先掘れについては、AGFを用いた切羽注入の施工（図-5）を試みたが、密着した亀裂に対しては、直径12.84mのTBMの切羽全体に注入材を浸透させることは難しかった。

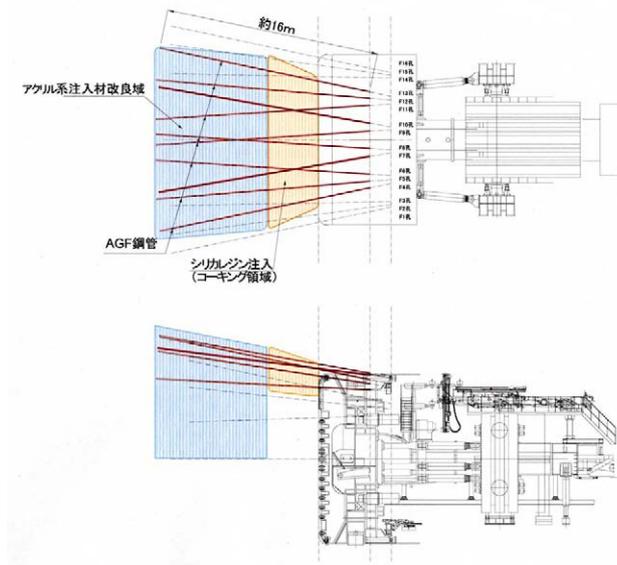
図-6 アクリル系注入材の施工イメージ

そこで高浸透型注入材による工法が考案された。不良地山での断面外崩落を抑制するには、亀裂面に粘着力を与えることが有効と考えられたため、地山改良注入を試みた。当初、超微粒子セメントやシリカレジンをういて掘削前の非開口亀裂に対する注入を行ったが、ほとんど浸透しない結果となった。そこで注入材混合粘度が約  $10\text{mPa}\cdot\text{s}$  (水： $1\text{mPa}\cdot\text{s}$ ) となるアクリル酸塩系の注入材を開発し、適用した (図-6)。

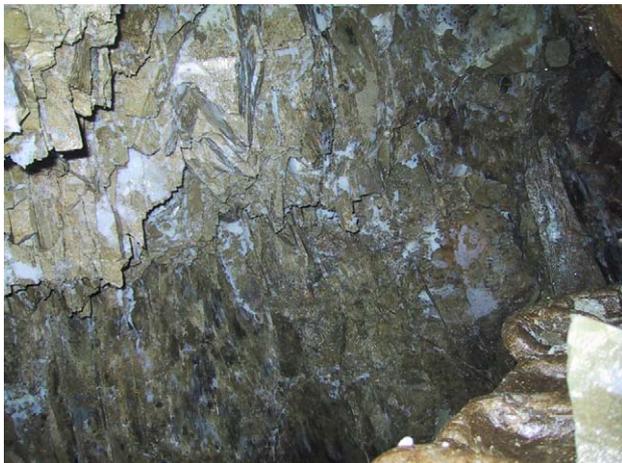
写真-5 アクリル系注入材の浸透状況

これを用いた注入では、上記と同条件の岩盤亀裂に対しても高い浸透性が確認され、掘削時においても注入による地山崩落の抑制効果が確認された (写真-5)。

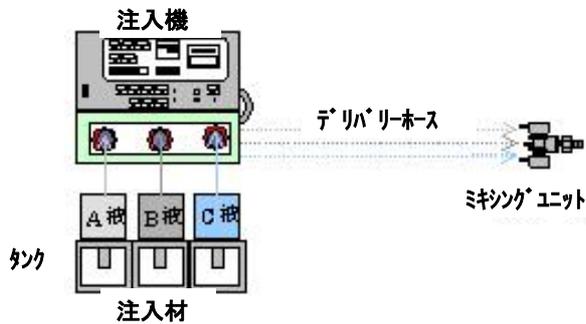
図-7 アクリル系注入系統概念図

レジ系注入とほとんど同じ要領（図-7）で施工が可能である。また、現場で配合が変えられるため、ゲルタイムの調整が容易に行える。
