# コンクリートアーチ橋の切断撤去に関する 施工方法および計測管理について

本論文は、建設事業中の尾道自動車道が山陽自動車道に接続する尾道ジャンクションの建設工事のうち、本線上に架かる既設橋梁（コンクリートアーチ橋：山方跨道橋）の撤去工について、その施工方法及び計測管理方法を報告するものである。

橋梁の撤去は、本線上に仮設支保工を設置した後に、ワイヤーソーで橋梁を13ブロックに切断し、1200t級の超大型クレーン他で吊り上げて行った。コンクリートの切断は、供用中の山陽自動車道上での作業であり、一般車両を巻き込む重大災害を未然に防ぐため、計測工を行いリスク管理に努めた。ここでは、計測工の結果と考察についても報告する。

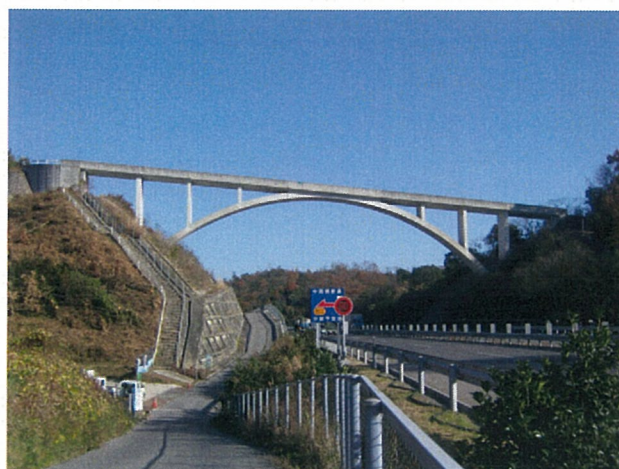
写真-1 山方跨道橋全景

山方跨道橋は、山陽自動車道に架かる橋長83.1m、アーチ支間長56.1m、全幅5.0mのRC固定アーチ橋である。（写真-1）

この橋は床版（中空）、支柱およびアーチリブで構成されており、撤去した上部工の総重量は1,498tになる。

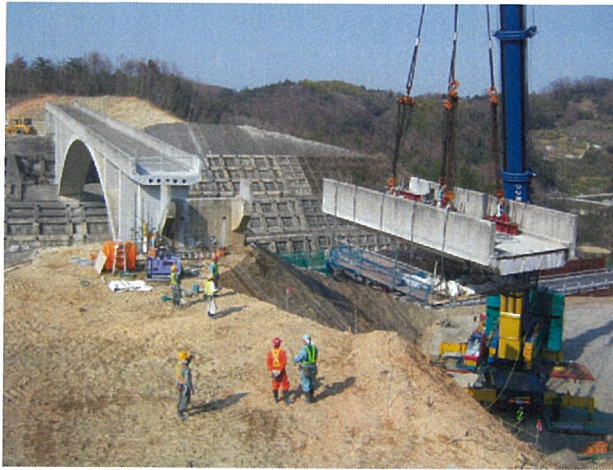
写真-2 端部床版撤去状況

端部床版①②については、床版近傍に550tおよび360t級クレーンを据え、ブロックの撤去を行った。

(写真-2)

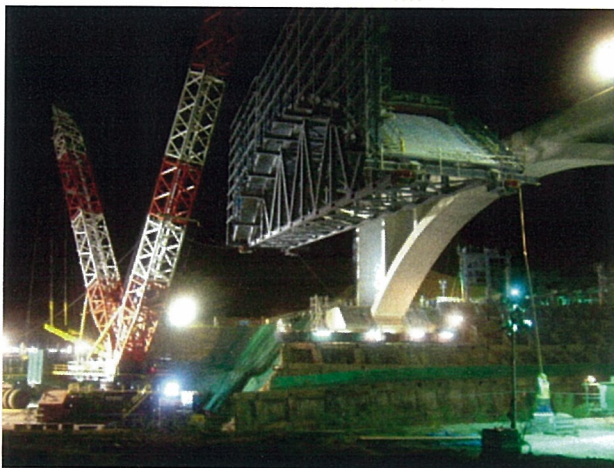
写真-3 仮設支保工の架設状況

1回目の夜間通行止めにて、仮設支保工の架設を行った。仮設支保工は鋼製トラス構造で、本体重量が約260t、その他設備を含めると吊り重量としては約310tとなった。この仮設支保工を本線横の組立ヤード内（図-1 b）を参照）において組み立てた後、1200tクレーンを用いて一括架設した。

仮設支保工は山方跨道橋の真下に設置しなければならないため、あらかじめアーチリブの根元付近に

横取り設備を設けておき、1200t級クレーンで山方橋の真横へ仮置きした後、電動チルホールとチルタンクで横取りをした。横取り完了後は、外してあった片側面の防護パネルを3分割して取り付け、1回目の通行止め作業を終了した。写真-3に仮設支保工の架設状況を示す。

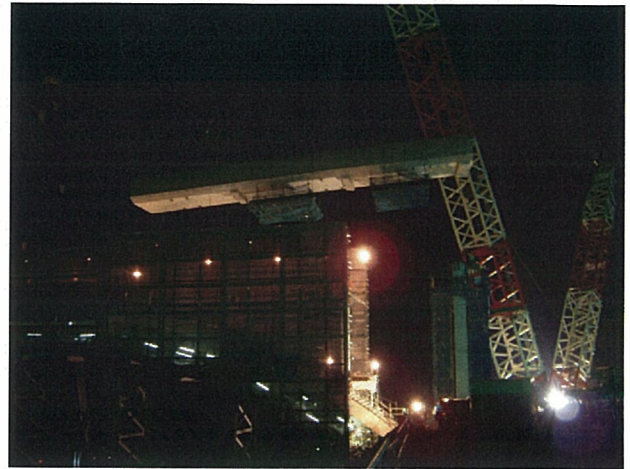
写真-4 床版④撤去状況

2回目の夜間通行止めによる作業では、床版および支柱の撤去を行った。上り線側(ブロック④⑥)を1200t級クレーン、下り線側(ブロック③⑤⑦)を750t級クレーンで行った。写真-4に床版④の撤去状況を示す。

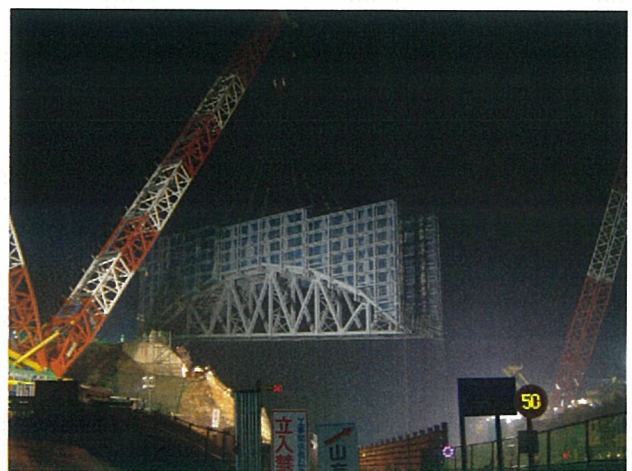
写真-5 仮設支保工の撤去状況

写真-5に仮設支保工の撤去状況を示す。

仮設支保工の撤去時には両面に防護パネルがついているため総重量が約340tとなり、今回の撤去作業における最大重量となった。
