# 高耐力マイクロパイルを用いた 亀戸給水所配水池基礎の耐震補強

東京都水道局亀戸給水所配水池を耐震診断した結果、耐震補強が必要と判定された。当施設の基礎部の補強を検討した際、配水池外周からの補強は配水管等により困難な状況で、配水池内からの補強が必要であったが、狭隘かつ高さ制限がある等の施工制約条件が課題となった。これらの課題を解決するため、既設基礎の耐震補強工法として高耐力マイクロパイル工法（HMP）が採用された。本報告では、課題克服のために行われたHMPの新しい施工手順とその妥当性を確認するための施工管理および引抜き試験について紹介する。その結果、施工管理結果は良好で、引抜き試験結果から杭性能についても十分に満足していることが確認された<sup>1), 2)</sup>。

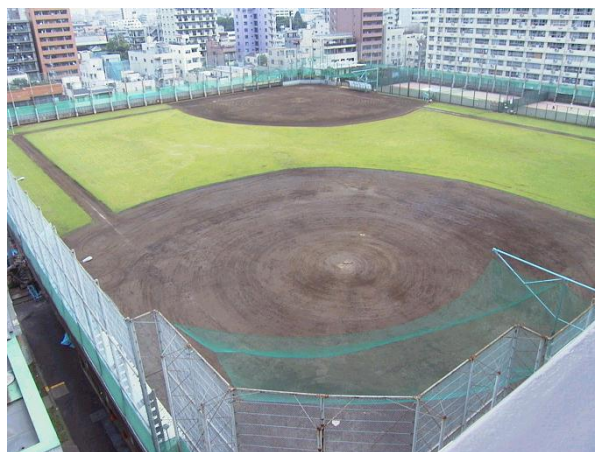
写真-1 亀戸給水所配水池の全景（上部から撮影）

東京都水道局亀戸給水所配水池（以下、配水池と略）は、1970年に完成された半地下形式のRC構造物で、当施設は震災時の応急給水拠点かつ広域避難所である（写真-1、写真-2参照）。兵庫県南部地震を期に改定された「水道施設耐震工法指針・解説（日本水道協会）」に基づき同施設を診断した結果、構造的な耐震補強が必要と判定された。

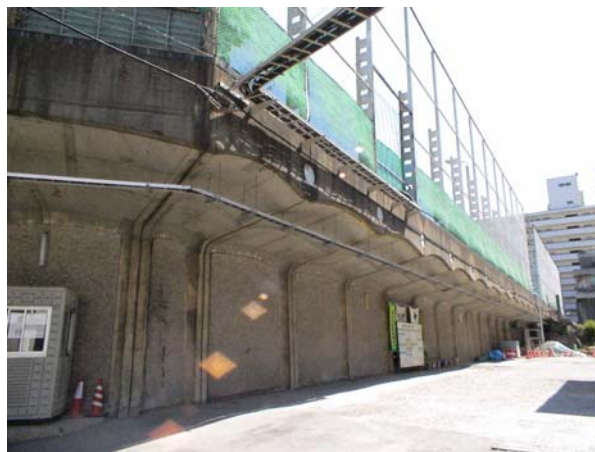
写真-2 亀戸給水所配水池（地上部から撮影）

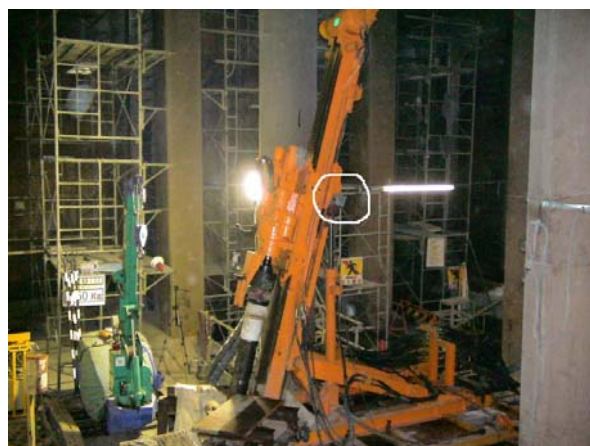
削孔機に角度計を設置し、施工中の削孔角度を確認しHMPの施工精度の向上を図る。写真-4に地盤削孔における角度計の設置状況を示す。写真中の手

書き○内に示した鋼製ボックスが角度計であり、ボックス内には水平・垂直の角度を示すセンサーが内蔵されている。

写真-4 角度計の設置状況

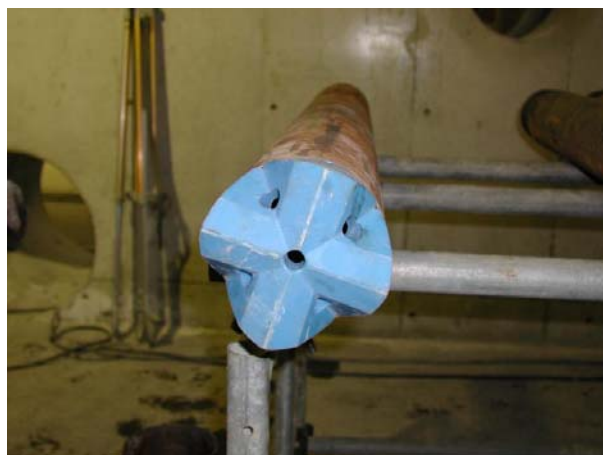
一般に、HMPは2重管削孔が行われている。当現場においてはインナー管にプラスチックビットを用い(写真-3参照)、インナー管を外管よりも先行させた先行探査削孔を実施した(図-3参照)。この削孔方法により、万一削孔中に既設杭とHMPが接触したとしても、プラスチックビットが損傷し既設杭の損傷は無い。また、既設杭との接触およびHMPの施工精度を確認するため、一般施工管理項目<sup>3)</sup>に追加して、下記の3項目を実施した。

写真-3 プラスチックインナービット

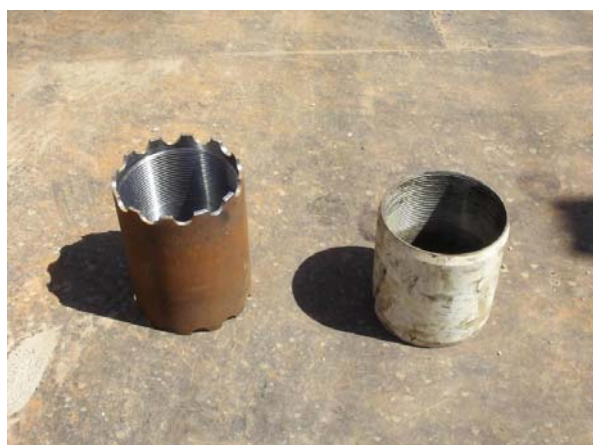
削孔機の動力源については、その上位機種の動力源を転用するなどの改良を加えて能力向上を図った。鋼管については、鋼管と鋼管外周の削孔泥土の屑(スライム)による削孔機械の故障・停止(ジャミング現象)の発生を抑制するために、鋼管継手部に削孔泥土の排除を促すための突起を設けた(写真-5参照)。加えて、削孔機的能力不足や50mという掘削深さ分だけの水頭差によるグラウト材の脱水、硬化等々、HMP築造のための阻害要因を回避するため、支持層でのHMP築造においては新たな施工手順を提案し(図-4参照)、引抜き試験によりその性能を確認

写真-5 鋼管継手

(左;ジャミング抑制用継手, 右;標準の継手)
