耐酸性コンクリート（アシッドガード） による補修事例

下水道施設や温泉地帯から流れる酸性水により、排水路等のコンクリート構造物が腐食を受け、その補修対策が必要となっている。このような状況の中、著者らは現場の打込みが可能な経済性と施工性を兼ね備えた耐酸性材料を開発した。この耐酸性材料は下水処理施設から発生する溶融スラグとアルカリ珪酸塩を主原料とし、従来のコンクリートと比較して耐酸性があり、強酸性の水中でも硬化する。本報告は、酸性水の流れる休廃止鉱山の水路の底版補修工事において、初めてこの耐酸性材料を適用した工事における、施工性および耐酸性に関する確認試験の結果について取りまとめたものである。

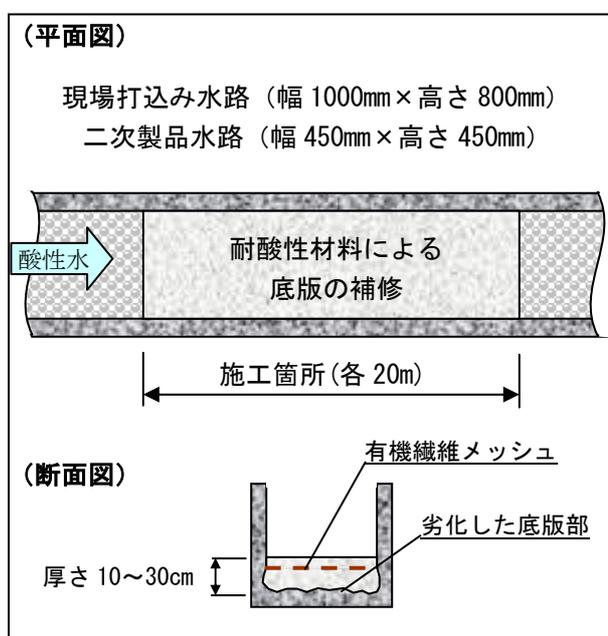
図-1 補修箇所概要図(平面図および断面図)

2006年6月8日、図-1に示すように、酸性水の流れる休廃止鉱山の山腹水路の排水路(コンクリートによる現場打込み水路1000mm×800mmおよびコンクリート二次製品水路450mm×450mm、勾配数%)において、酸性排水によって劣化した底版部分を、耐酸性材料を現地で練り混ぜ、10~30cmの厚さで各20m打ち込む補修工事により施工性の確認を行った。

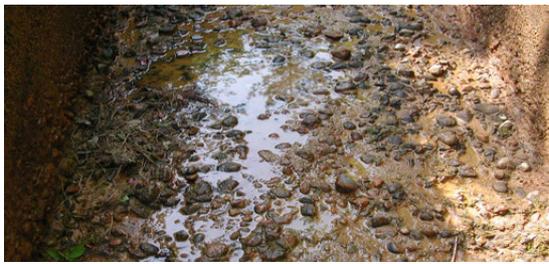
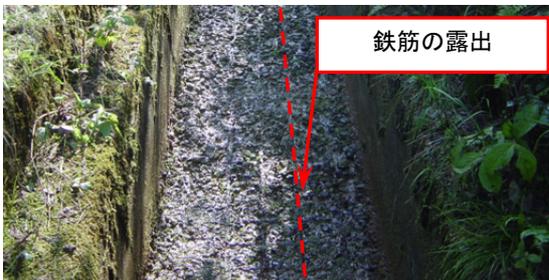
写真-1 排水路底版部の劣化状態
(上：現場打ち込み水路の底版
下：二次製品水路の底版)

最初に施工を容易にするため水中ポンプにより、施工箇所の水を切り廻した。既設排水路の底版部を清掃した後の、補修前の状況を写真-1に示す。長期に亘る酸性の排水による腐食・劣化により、底版コンクリートのセメントペースト分が流出し、骨材がむき出しになり、二次製品水路の底版は鉄筋が露出している。耐酸性材料と既設水路との付着を高め、硬化後の乾燥収縮によるひび割れを低減することを目的とし、写真-2のように水路の側

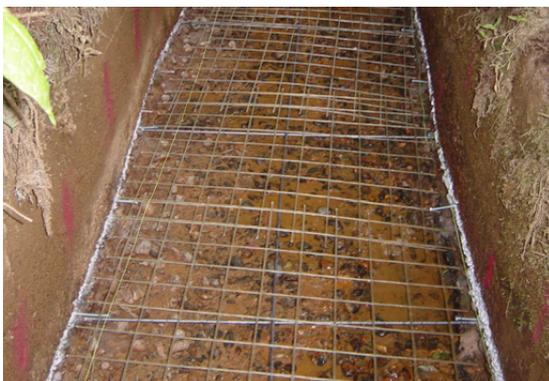
写真-2 アンカーボルトおよび有機繊維メッシュ設置状況（現場打ち込み水路底版）

壁に50cm間隔にアンカーボルトを打ち込み、ボルト間を9mmの鉄筋でつなぎ、100×100の有機繊維のメッシュを設置した。また、収縮ひび割れ対策として、5m間隔に目地を設置した。

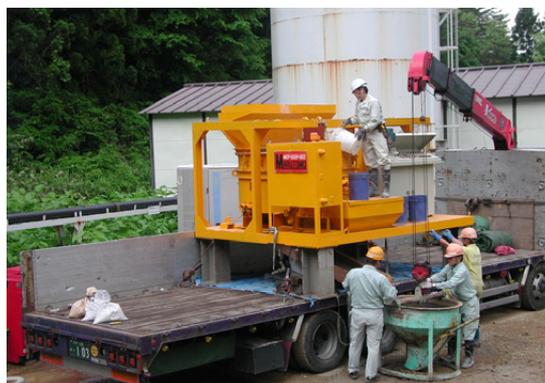
写真-3 移動式プラントおよびホッパー

本試験で用いた使用材料を表-2に示す。本材料は、下水スラグとアルカリ珪酸塩を主原料とし、粗骨材、細骨材に加え、施工性の改善を目的として、吸水性ポリマーを使用している。現場で練混ぜを実施するため、写真-3に示す移動式プラント（0.5m³強制練りミキサー搭載）を使用した。練混ぜの手順は、下水スラグ、細骨材、粗骨材および吸水性ポリマーを1分間空練りをし、アルカリ珪酸塩および水を加えて4分間練り混ぜて排出する。

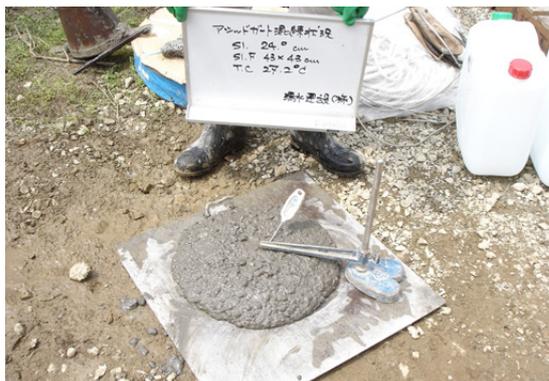
練上がり時のフレッシュ性状の一例を写真-4に示す。練上がり温度は27℃前後、スランプは24cm

写真-4 スランプ試験

前後、スランプフロー値が43cm前後であった。

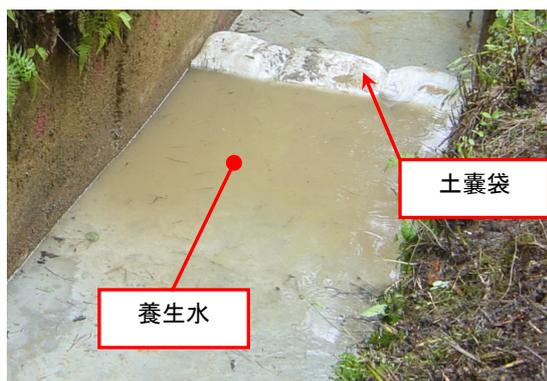
写真-6 排水（酸性水）による水中養生状況
（現場打ち込み水路）

強酸性水中でも硬化する特性を生かし、表面硬化が始まり初期硬化が発現するまでの養生は、写真-6のように、土嚢袋で施工箇所を2～3m間隔に仮堰を設置し、酸性排水を流下させながら、仕上げ面を水没させる方法とした。

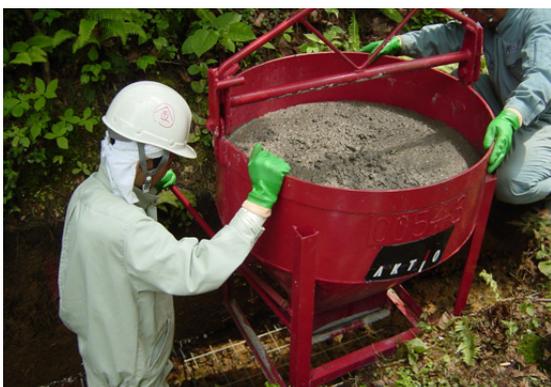
写真-5 打ち込み状況

写真-5のように、ホッパーにより水路の底版部に耐酸性材料を10～30cmの厚さで打ち込み、表面の左官仕上げを行った。

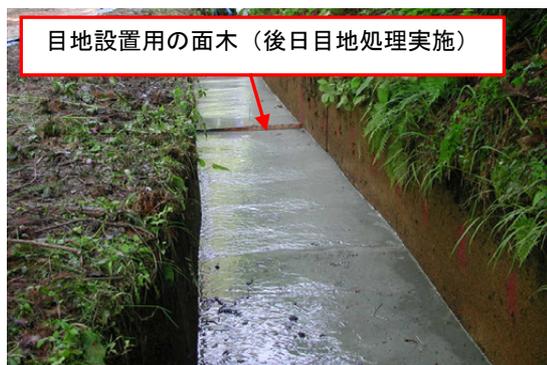
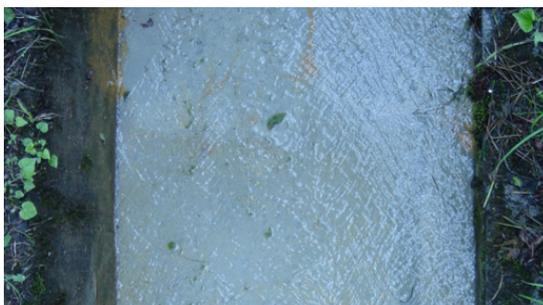
写真-7 排水路底版部の補修完了
（上：現場打ち込み水路の全景
下：二次製品水路の表面）

写真-7に示すように、酸性状況下においても硬化し、底版の補修が完了した。

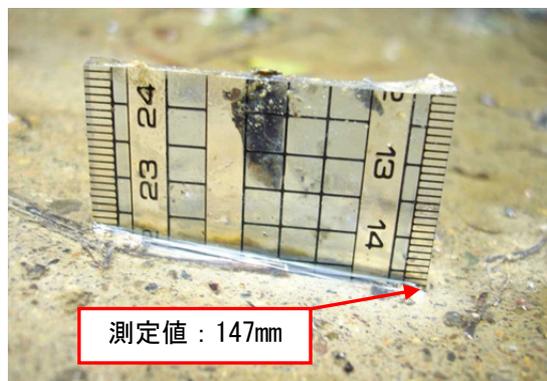
写真-8に示すように、劣化および磨耗度合いを測るための定規を、現場打ち込み水路および、二次製品水路の、それぞれ上流と下流に2箇所ずつ（計4箇所）埋め込み、耐酸性材料により補修した面が劣化する度合いを調査し、耐酸性を確認することとした。

写真-8 劣化計測用定規の設置状況

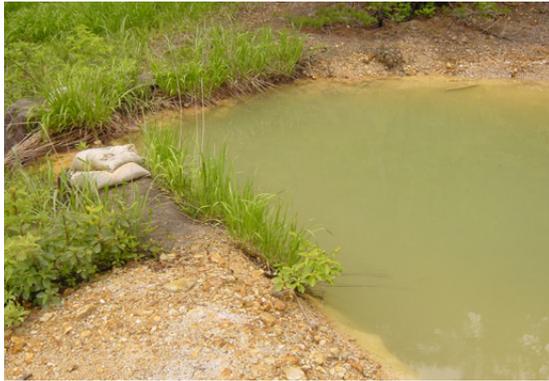
写真-9 浸漬試験用沈砂池

写真-9に示すような排水路の上流部にある沈砂池 (PH2.5~2.7) に、耐酸性材料および普通コンクリートで作製したΦ100×100の円柱供試体を各6本水中浸漬した。供試体設置後の長期に亘る質量変化を計測および、外観について比較する事により、耐酸性を確認することとした。尚、各供試体は同配合で作製し、浸漬までの28日間気中養生(常温)を行い、試験開始後に沈砂池の水を吸水することが試験結果に影響を及ぼすため、事前に十分な上水の吸水を実施した。

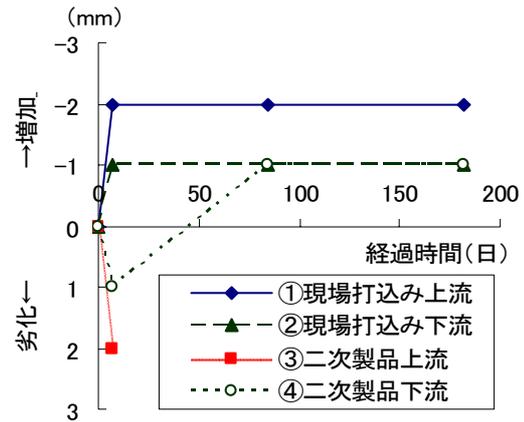
図-2 底版劣化調査結果 (経時変化図)

表-4に、設置6ヶ月後の各測点における劣化調査の結果を示す。底版の表面の位置変動は2mm以内である。図-2に経時変化を示すように、現時点では劣化の程度を判断するまでには至っていない。6ヶ月後の表面の様子を写真-10に示すが、劣化の形跡は全く見当たらない。今後更なる長期的な計測が必要と考える。

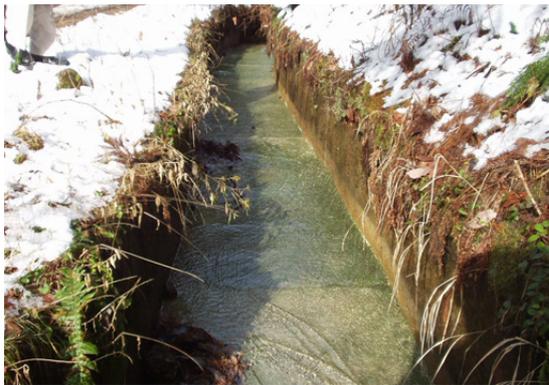
写真-10 排水路補修6ヶ月後
(二次製品水路の表面)

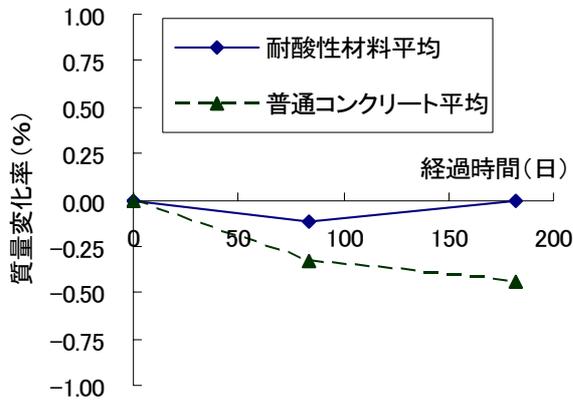
図-3 浸漬実験経時変化図

浸漬実験による耐酸性材料および普通コンクリートの6本の供試体の質量変化率を表-5に示す。普通コンクリートは6ヶ月の間に1%以上質量が減少している供試体があるのに対し、耐酸性材料はほとんど質量が変化していない。図-3に、各供試体の質量変化率の平均値の経時を示す。普通コンクリートが確実に質量が減少、劣化・腐食が進行しているのに対し、耐酸性材料はほとんど変化が認められない。写真-11に浸漬6ヶ月の供試体を示すように、普通コンクリートにはペースト部分の流出（骨材の露出）が確認されることから、今後両材料の耐久性について差が大きくなっていくものと推察される。

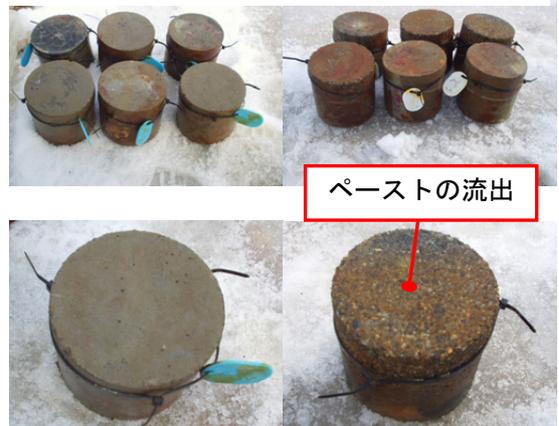
写真-11 浸漬6ヵ月後の供試体
(左：耐酸性材料，右：普通コンクリート)
