# 社会資本構造物の寿命の評価方法に関する一考察

このため個々の社会資本ストックに要求される社会資本構造物の寿命を計る“ものさし”として、築約65年経って供用され続けているコンクリート道路橋「万国橋」と、築79年で架替えを実施した鋼橋「根岸橋」をケーススタディーの対象とし、社会資本ストックの維持管理規範（カルテ）を実現するために必要となる検討課題の抽出を試みた。

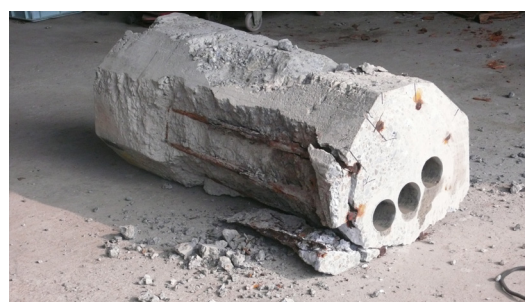
写真-2 切り出し部材の例 (P2橋脚)

架け替えを行っている根岸橋から、撤去部材の一部を切り出し(写真-2)、各種の調査を行った。
