# 矢柄橋 R C アーチ橋の施工について

東京都建設局発注の「矢柄橋 A 橋 (仮称)」は、都道 33 号 (檜原街道) の道路改良に伴い、あきる野市乙津地内の秋川に建設する二橋の内の一橋で、アーチ支間 49m の上路式 R C アーチ橋である。

断面幅 6.9m 厚さ 2.0m のアーチリブの施工にあたって、残留応力が最も少ない打設順序と仮設配置を骨組解析により、また、コンクリートの水和熱による温度ひび割れ制御対策を温度応力解析により決定し、支保工変位と鉄筋応力・部材温度を計測し施工した。

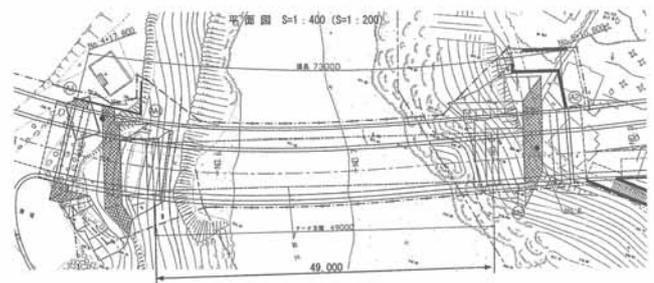
図-2 平面図

橋の構造は、アーチ支間 49m の上路式 R C アーチ橋で、アーチリブの断面が、幅 6.9m、厚さ 2.0m とマスコンクリート構造であった。

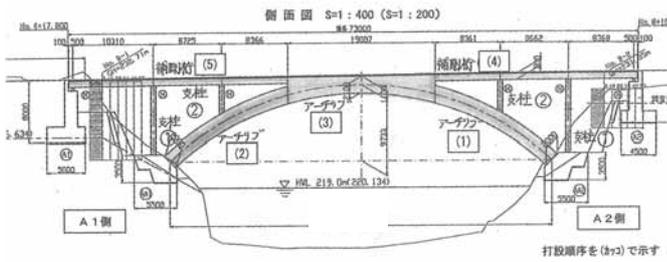
図-4 打設順序図

解析の結果、A2側アーチリブ、A1側アーチリブ、アーチクラウン(中央アーチリブ)の3分割にて施工することとした。

また、架橋位置が郊外の山間部のため、アーチリブのコンクリート量 850 m<sup>3</sup> に対し、施工場所におけるコンクリート最大供給量が 350 m<sup>3</sup>/日のため、施工分割を行う必要があった。

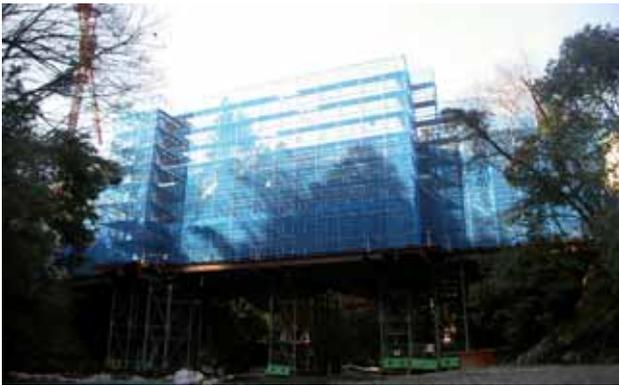
写真-1 支保工施工状況

基本仮設構造は、アーチアバットの高さまでを構台形式、その上をくさび結合式支保工とし、仮設材の設置期間を湯水期とする必要があった。

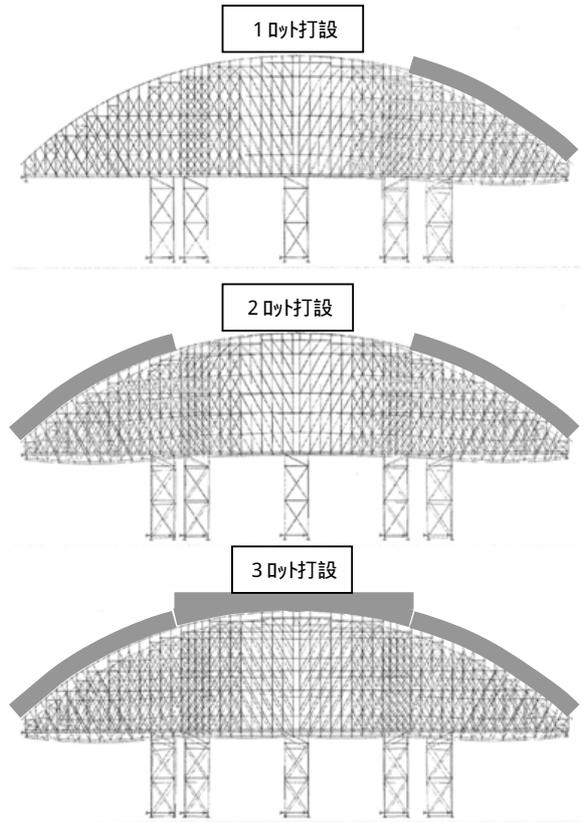
図-5 骨組解析結果図(変形図)

骨組解析は、全ての仮設部材をモデル化するとともに、地盤バネ値を平板載荷試験にて決定して行った。

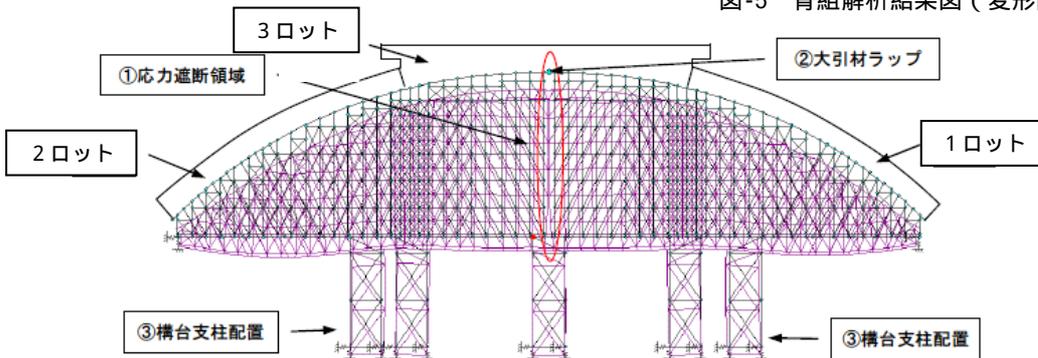
図-6 仮設配置対策図

支保工変形による影響の抑制対策として、骨組解析により判明した、以下の仮設配置による対策を採用した。

水平変位の影響を抑制するためにくさび式結合支保工の支間中央列は水平材を設けない。(応力遮断領域)

橋軸方向の大引材(曲線加工したH100)は軸力増加による座屈防止も兼ねて支間中央でラップさせる。

鉛直変位の影響を抑制するために打継ぎ位置下部の構台支柱は近接して配置する。

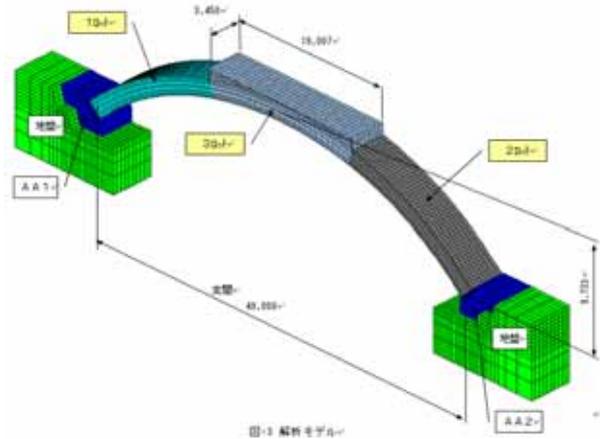
図-7 解析モデル図

このため3次元有限要素法温度応力解析<sup>1)</sup>を行い、温度ひび割れ制御対策の検討を行った。使用するコンクリートの配合と解析モデル等を上図に示す。

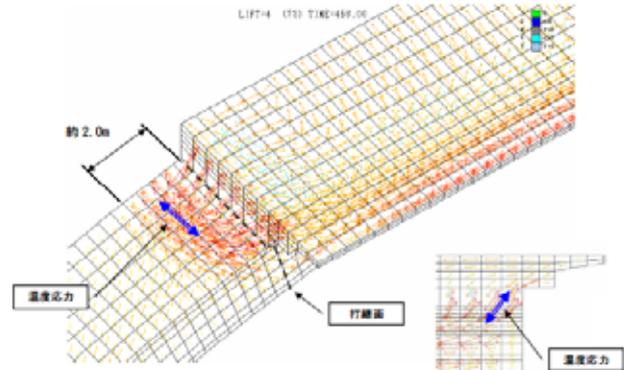
図-9 温度主応力分布図

温度解析の結果を図-8に示す。部材の最高温度は1,2リフトが54.6、3リフトが59.8となった。温度応力の結果を図-9に示す。鉄筋の配置と温度主応力の方向を検討し、発生するひび割れ幅を推定<sup>2)</sup>した結果、温度ひび割れ制御対策<sup>3) 4)</sup>として、次の方法を採用することとした。

図-9に示すように温度主応力の方向が橋軸直角方向となる。図-10に示すように配筋量が少ない先行ロットの打継ぎ部に、ひび割れ制御鉄筋（橋軸直角方向D19@125、橋軸方向2m区間）を追加配置する。

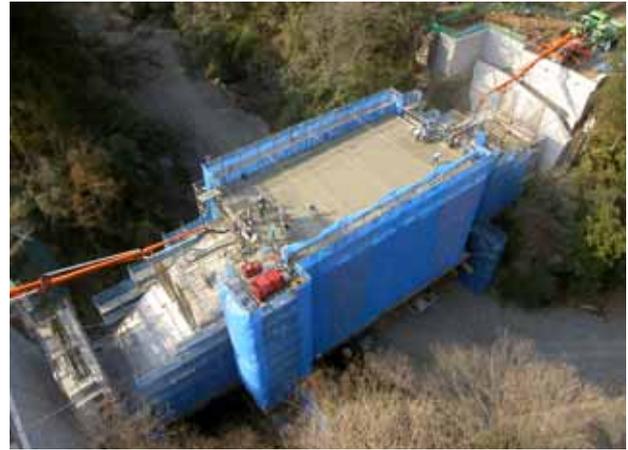
写真-4 アーチリブコンクリート打設状況

アーチリブは、最大勾配が約45度におよぶため、リブの上面にも型枠を設置した。コンクリート打設は、上面に打設開口を設けるとともに、アーチリブ内にも打設人員を配置し、コンクリートの締固めの高周波パイプレータを、アーチリブ内に3台、アーチリブ外に2台配置して行った。

また、コンクリートは、1層50cmの水平層状打設とし、コンクリートの側圧に考慮して、打設速度を勾配の大きいアーチリブ近傍で平均25m<sup>3</sup>/h、アーチクラウン部で46m<sup>3</sup>/hとするとともに、打ち重ね時間1時間30分以内を留意して行った。

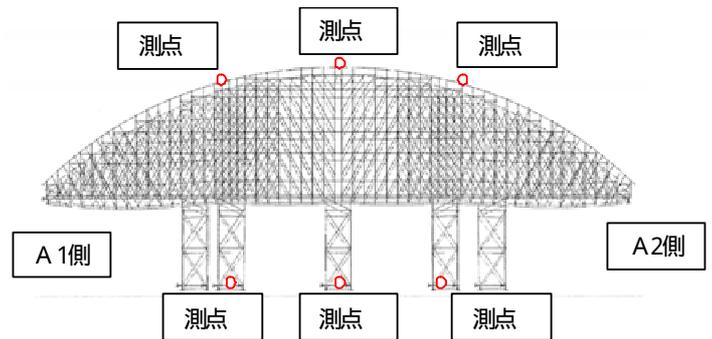
図-11 支保工沈下測定位置図

コンクリート打設中の支保工の安定を確認するために、支保工沈下測定を行った。

支保工沈下測定は、大引きと構台支点について行い、骨組解析により得られた予測値と対比することで、コンクリート打設中の安定を確認した。

測定された沈下量は、表-3に示すように大引き予測値19~21mmに対し実測値12~18mmであった。支点沈下は予測値7~10mmに対し実測値4~8mmであった。全体的な沈下傾向は、左アーチリブ側が予測値とほぼ同等であったのに対し、右アーチリブ側の沈下量が小さかった。これは、右アーチリブ側の地盤バネが、平板載荷試験より設定した地盤バネより大きかったことが原因と考えられる。

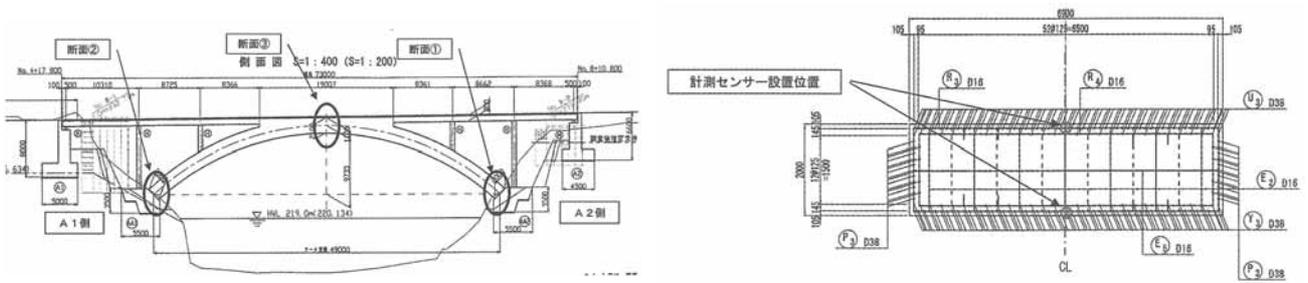
図-12 鉄筋応力測定位置図

鉄筋応力の測定は、左右スプリング部とアーチクラウン部の3断面の部材中心上下主筋に、ひずみ計を設置し、データロガーによる2時間毎の自動計測を行った。

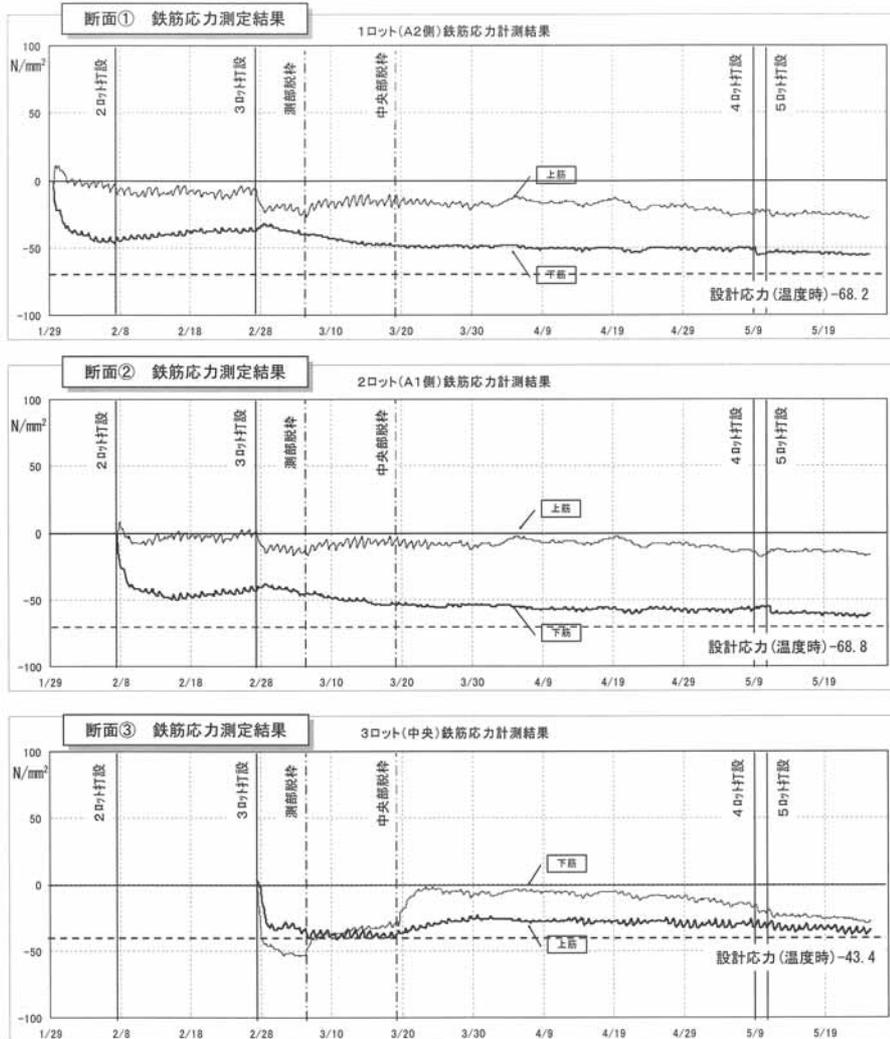
図-13 鉄筋応力測定結果

図-13から、3ロット打設時の支保工変位による1、2ロットの鉄筋応力変動は $20\text{N/mm}^2$ 以下であり、急激な応力変動も見られないことから、当初の計画とおり、分割施工による残留応力を抑えた施工ができたと考えられる。

なお、最終測定値は、設計応力(温度時)以内の全圧縮となっている。

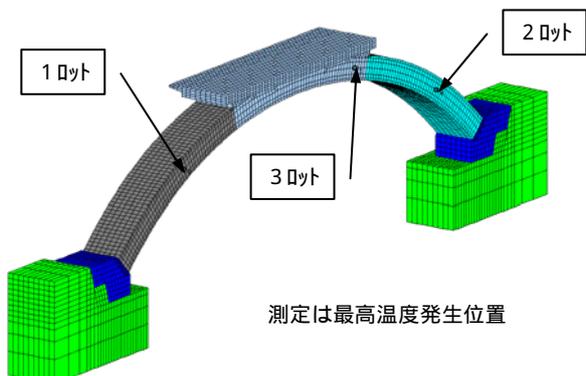
図-14 部材温度測定位置図

温度解析による各ロットの最高温度点について部材温度測定を行った。

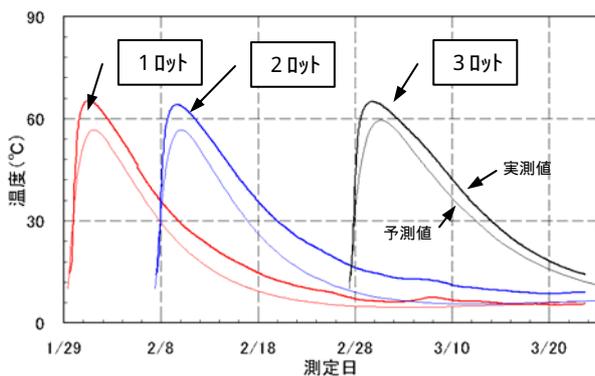
図-15 部材温度測定結果

結果は、暖冬の影響から、コンクリート打設温度が高く、解析による予測値より最大温度が4程度高くなった。

対策として養生期間を延長し、温度降下速度を遅くすることで、ひび割れの発生を抑制した。
