# 鋼管杭圧入工法による土留杭兼用 アンダーピニング杭の施工

同駅はRCカルバートの地下構造物であるが、既設躯体の直下に新設躯体を設置する区間があり、既設躯体をアンダーピニング工により仮受けしつつ施工する必要があった。本編は当該箇所において、鋼管杭圧入工法による土留杭兼用アンダーピニング杭を施工することにより、効率的な施工が可能となった事例について紹介するものである。

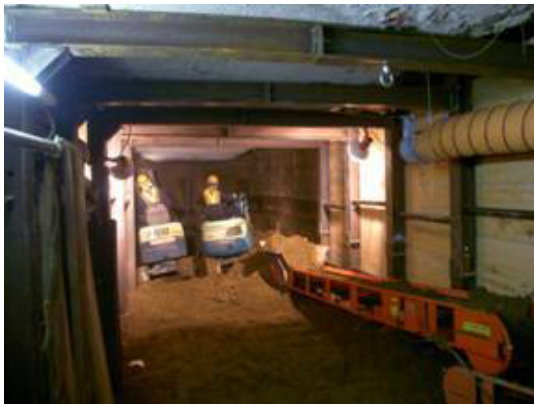
写真-1 小断面導坑掘削状況

実際の施工状況を写真-1～写真-4 に示す。本報文出稿時点では、前記施工手順⑤の掘削が終了し、均しコンクリートを打設した段階であるが、順調に推移している。（写真-4 の右側の黒色の壁が防水シートを貼付した鋼管杭列である。）

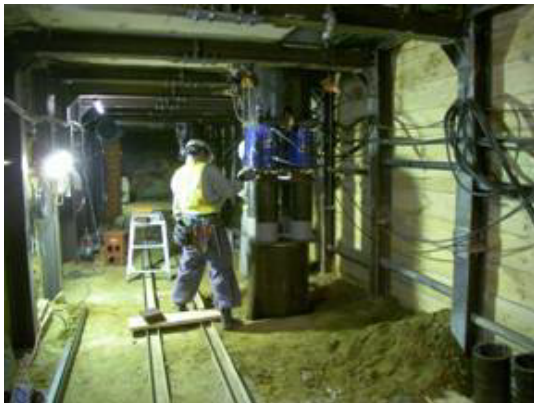
写真-2 鋼管杭圧入状況

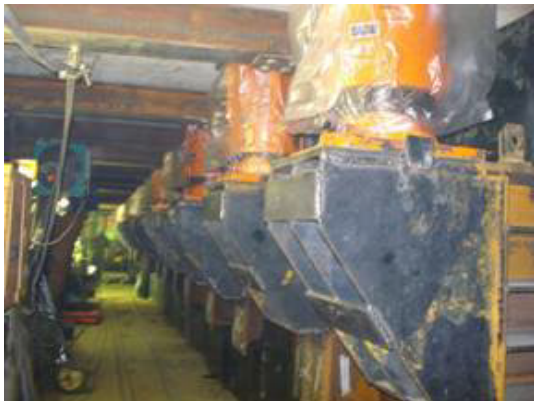
写真-3 ブラケット設置・油圧ジャッキ载荷状況

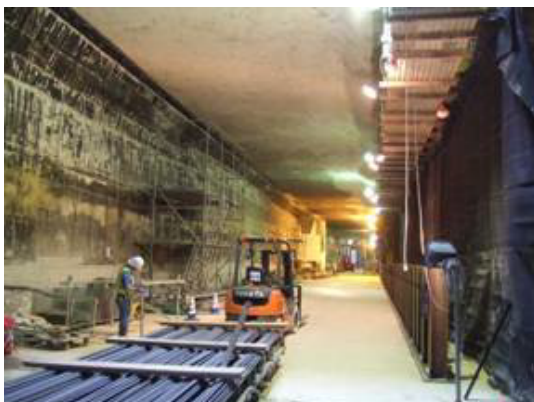
写真-4 掘削完了後の状況
