# 鋼製アーチリブ（Φ1400）の 一括リフトアップ架設

J R 第三吾妻川橋梁は、名湯草津温泉に程近い群馬県長野原町に建設中の、3 径間連続中路固定形式の鋼・コンクリート複合構造アーチ橋（橋長203m、アーチスパン180m）であり、計画中の八ツ場ダムにより水没する J R 吾妻線の機能補償のため建設が進んでいる岩島・長野原草津口間約10.4 k m のうち、長野原草津口駅に最も近い場所に位置する。本橋の施工は、出水期には河川内に栈橋・支保工を残置しないことを前提として計画し、非出水期の間に栈橋上で鋼製アーチリブを製作（地組・現場溶接）し、リフトアップにより所定位置まで総重量約8500kNを一括架設する方法を採用した。本工法の採用にあたっては、「アーチタイ」と称する仮設材を設置した。このアーチタイは、地組時・リフトアップ時、及びコンクリート主桁構築時における鋼製アーチリブの形状保持に加えて、アーチスパン中央から両側へ向けて主桁を構築するための移動作業車荷重及び主桁コンクリート自重を支持する役割も担った。このように、第三吾妻川橋梁の施工方法は、アーチタイによる補助のもと、鋼製アーチリブを一括架設した後コンクリート主桁を張出架設するという、過去に例を見ないものである。本稿では、本橋施工上の最大の特色でもある、仮設栈橋上で組み立てた鋼製アーチリブの一括リフトアップ架設について報告する。

件名 第三吾妻川B他新設工事

形式：3径間連続中路固定式バスケットハンドルアーチ橋

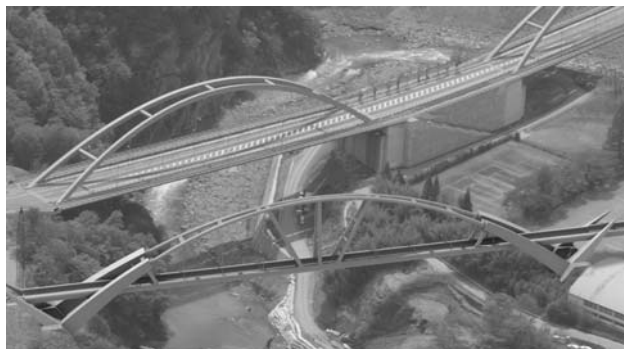
図-1 第三吾妻川橋梁完成予想図

との景観上の調和を考慮したデザインが採用されている。（図-1）

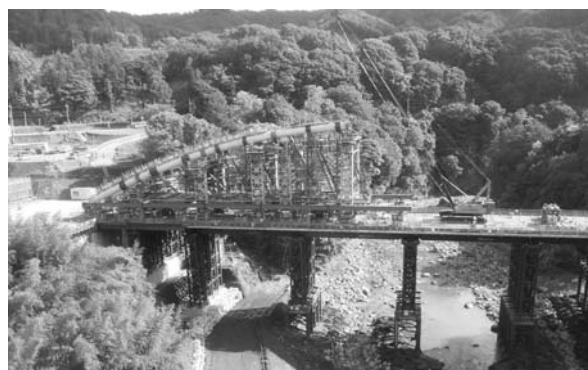
写真-1 アーチリブ・タイ組立状況

本論においては、まず、このリフトアップ工法を取り入れた、全工程にわたる施工手順について示す。写真-1は、河川内に設置した仮設栈橋上にて、アーチリブを組立てている状況写真である。第三吾妻川橋梁のアーチ部分は、鉄筋コンクリートとコンクリートを充填したφ1,400の鋼管により構成された複合アーチ橋であり、アーチリブを2段階でリフトアップするものである。

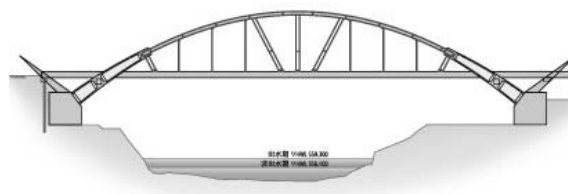
図-8 完成

アーチタイ撤去後、アーチリブの現場塗装、橋面工を実施し、アーチ橋は最終的な完成となる。

### (7) 完成 (図-8)

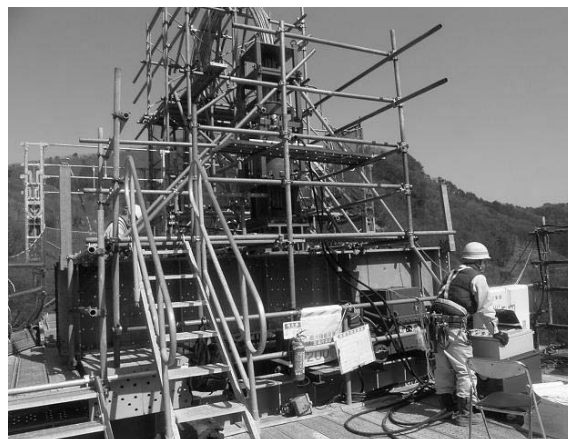
図-9 リフトアップ装置図

アーチリブ+アーチタイ及び仮設備のリフトアップは、総荷重約8,500kNに対して両端の吊り点4箇所にて吊り上げる。使用する吊材は、「V S L 移動工法 設計・施工指針」に基づき、JIS G 3536(PC鋼より線15.2B種×22本)を選定した。リフトアップは、吊点の4箇所それぞれに配置したリフトアップ装置を使用して行う。設備に供する機器は ジャッキが内包されたリフトアップ装置、油圧ポンプ及び載荷桁(リフトアップステージ)等で構成される。図-9及び写真-2参照。各吊点のうち、橋軸直角方向の2箇所(両端の2個)は、リフトアップ装置が連動して作動するようにした。

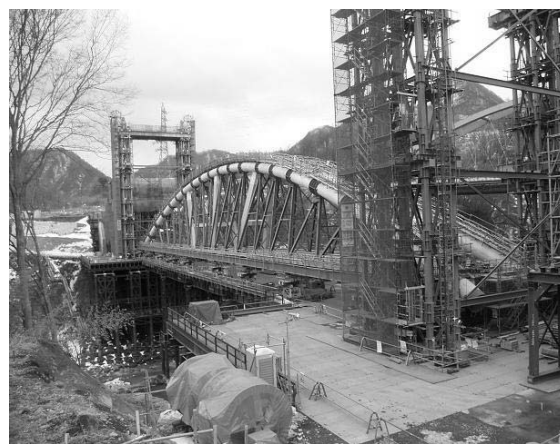
図-10 リフトアップタワー図

リフトアップタワーは、図-10及び写真-3に示すように、鋼製支柱(W2.0m×L2.0m×H36.0m)を片側4本配置した構造である。なお、リフトアップタワーはアーチリブのリフトアップ完了後も、アーチリブとアーチ基部が結合するまでのアーチリブの仮支持架台を兼ねている。

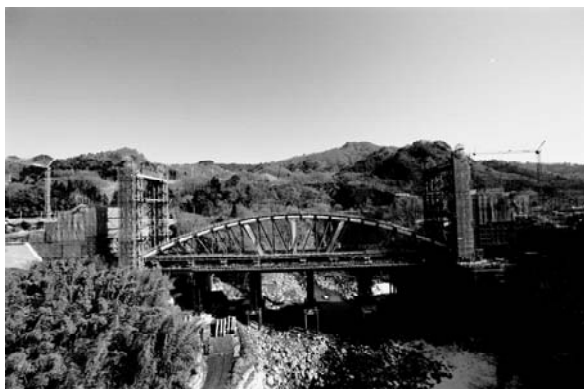
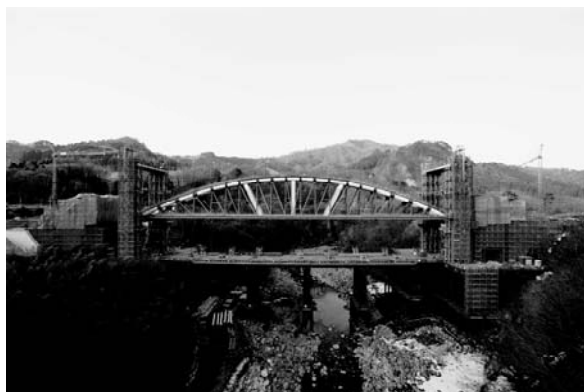
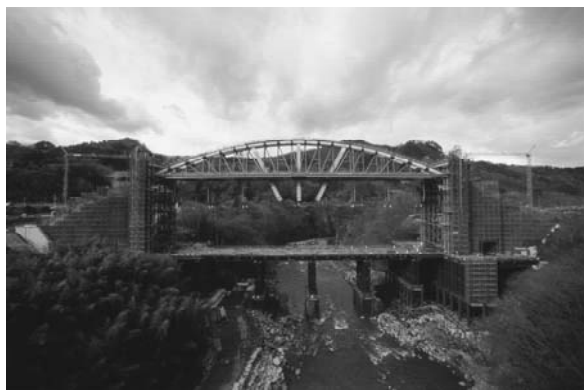
写真-5 第1回リフトアップ前状況写真

写真-5にリフトアップ前の状況を、写真6～写真-7は1回目及び2回目のリフトアップ完了の状況を示す。

リフトアップは2回に分けて行い、1回目完了後、本設の斜材・鉛直材の接続及び吊りケーブルの設置、その他仮設材の設置を行った。吊上げ重量及び高さは1回目が約8,000kN、12.3 m、2回目が約8,500kN、13.5mであった。
