# PC 桁旋回引出し時の品質管理について

横江頭首工二期建設工事の PC コンクリート橋の建設では、橋台背面において橋軸方向に PC 桁の製作ヤードが確保できないため、製作ヤードから橋台までのレールを使用した PC 桁の引出し時に旋回運搬が必要となった。施工では全回転型重量台車の利用などの従来からの対策を講じると共に、運搬中の PC 桁の変形を光ファイバーによる計測システムを設置して測定し、旋回時の横倒れ座屈に対する管理値による計測管理を実施した。その結果、PC 桁の品質確保を確認して運搬を完了した。

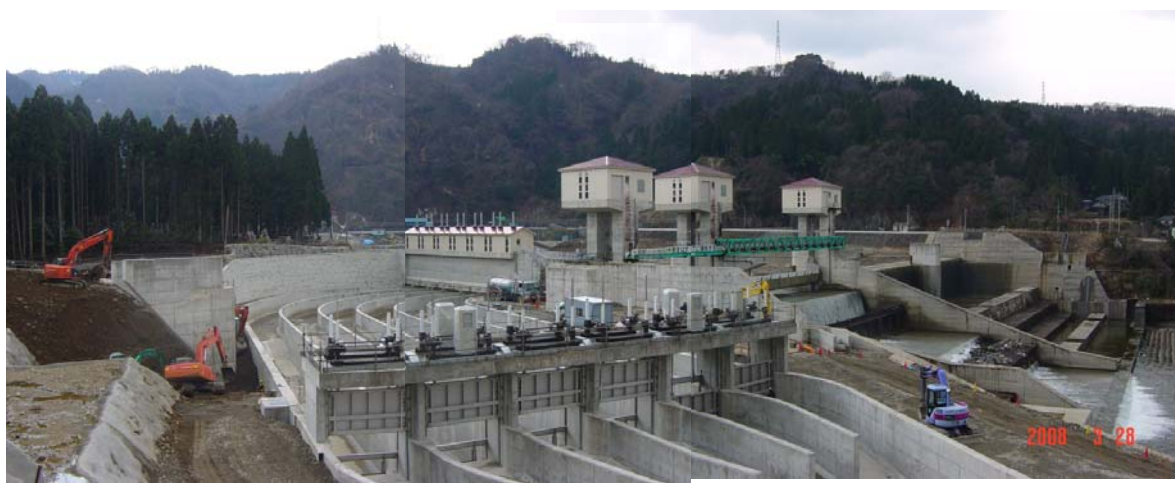
写真-1 改修工事中の横江頭首工

の富山平野に広がる上流部に位置し、常願寺川の豊富な水を富山平野の農地約 7,900ha に安定して供給するために、昭和 17 年度から 27 年度にかけて、国営常願寺川農業水利事業によって建設されたものである。老朽化が激しいことから、平成 11 年度から国営常願寺川沿岸農地防災事業として改修工事が行われた（「頭首工」とは、河川などから用水路へ必要な用水を引き入れるための堰（せき））。改修前の横江頭首工の概要を図-1 に、改修工事中の状況を写真-1 に示す。

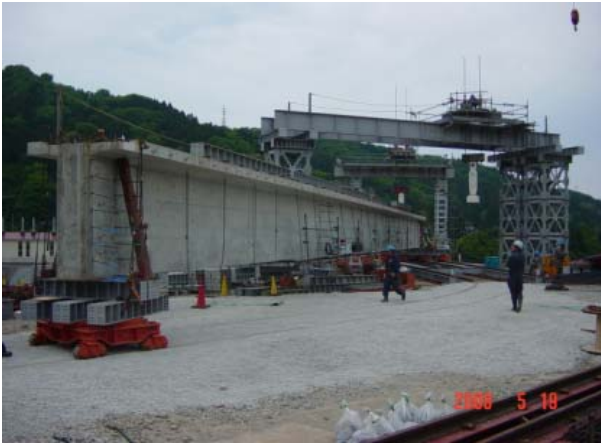
写真-2 全回転型重量台車（PC 桁の前後端）

量台車に登載し、曲線部でも PC 桁に不必要な曲げが作用しないようにする。全回転型重量台車を写真-2 に示す。

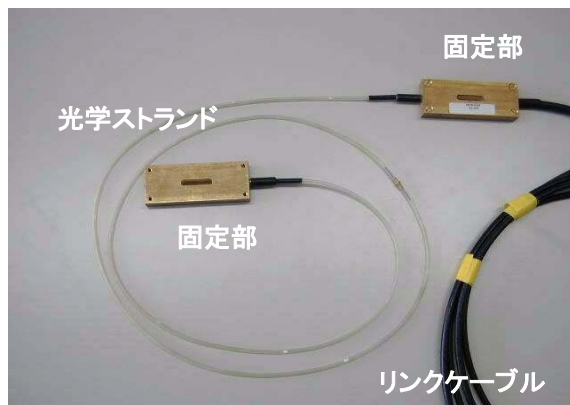
写真-3 センサー(光学ストランド)

前述の条件を満足する測定方法として光ファイバーをセンサーとして用いた構造物モニタリングシステム（OSMOS：オスモス）を採用し、基準値以上の変位が測定された場合には、回転灯を点灯し、周囲に知らせて所定の対応を行った。図-3、写真-3 に測定装置の概要を示すが、センサー長は 10m で、測定感度は 4/1000mm，測定精度は 4/100mm である。また、測定は毎秒 20 回のサンプリングタイムで行い、測定誤差を平滑化するために 2 秒間の平均値を指標とした。

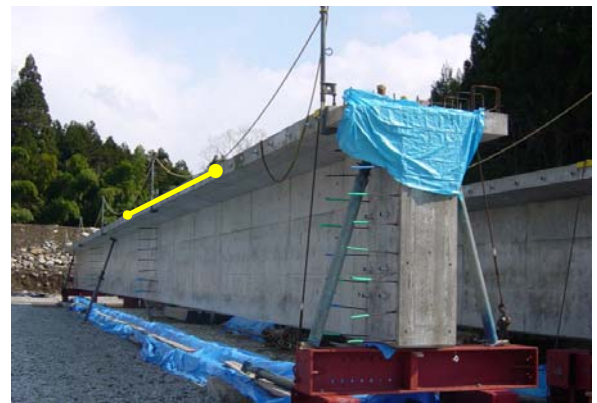
写真-4 PC 桁とセンサーの取り付け位置

センサー（光学ストランド）は図-4 のように、PC 桁頂版部の両端でセンサーの中央部と桁中央部を一致させて設置し、計測装置および回転灯は周囲から見やすく操作し易いように、側部に設置した仮設つり足場の上に置いた。写真-4 にセンサーの設置位置を、写真-5、写真-6 に設置状況を示す。センサーの設置ではコンクリートにできるだけ傷をつけないように配慮し、両端の固定部はコンクリート表面にホールインアンカー（φ5mm）を設け、それにネジ止めで固定した。また、セン

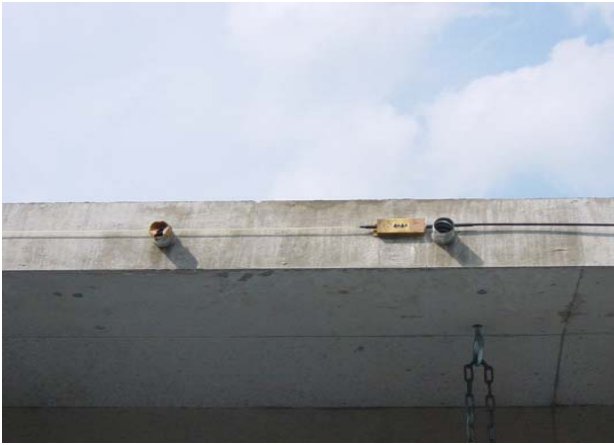
写真-5 センサーの設置状況

サー（光ファイバーケーブル）は中だるみを生じないように 1m 間隔ごとにセンサー中間固定具で支えた。

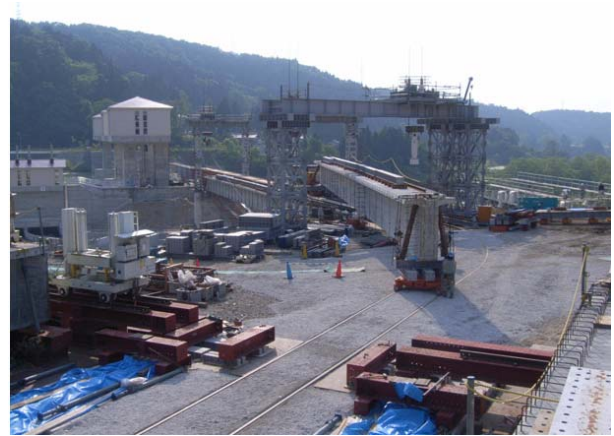
写真-7 桁移動（曲線部）

PC 桁の運搬状況を写真-7、写真-8 に示すが、PC 桁の運搬は、まず直線部を移動し、桁の前端部が曲線部にかかり、続いて後端部が曲線部を通

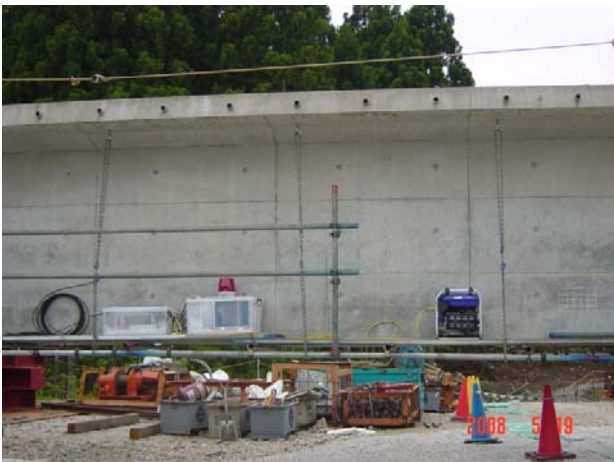
写真-6 計測装置の設置状況

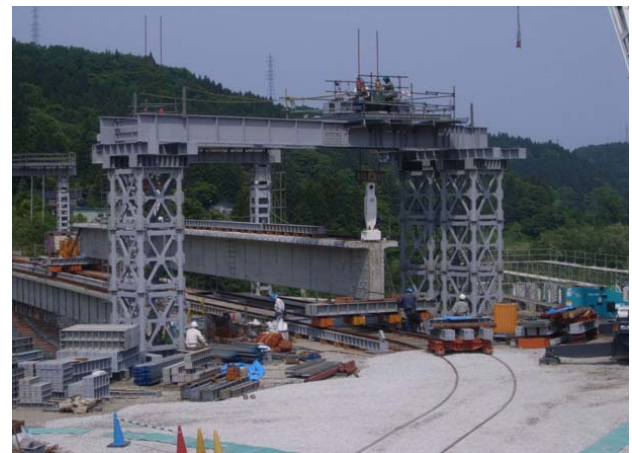
写真-8 桁移動（曲線部完了）
