# 東京国際空港 D 滑走路建設工事における 鋼管矢板打設工事への機械式継手の適用

埋立／栈橋ハイブリッド構造の東京国際空港 D 滑走路建設工事において、埋立部と栈橋部との接続部に適用される鋼管矢板の接合に機械式継手が採用された。この機械式継手を対象に、事前に実施工と同規模での機械式継手付鋼管杭の打撃施工を実施し、打撃施工後も機械式継手が所要の性能を発揮することを再確認した。施工・急速載荷試験の終了後、機械式継手を含む鋼管を回収して曲げ試験を行い、所要の設計耐力を確認するとともに、終局状態において継手の一部に応力集中が確認されたため、これを緩和する形状改良を実施し、さらなる安全性の確保を図った。以上の確認試験を実施した後、機械式継手を実工事の施工へ適用し、その施工性・接合時間などが所要の性能を発揮することを現地にて検証・確認した。

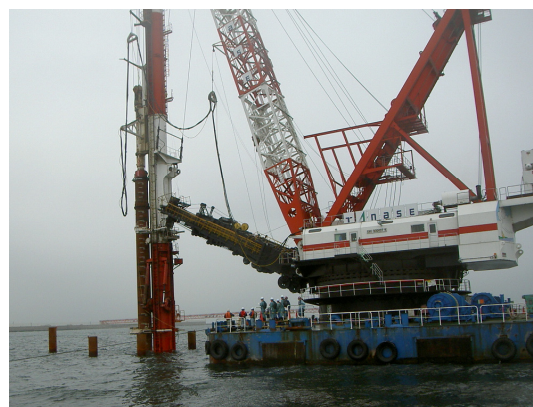
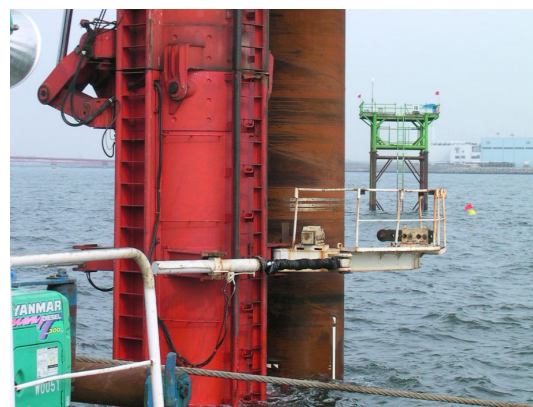
写真-1 打撃施工状況

機械式継手を含む全長79.3mの試験杭を1本もの(継手は工場で接合)で工場にて製作後、海上輸送で現場に搬入し、クレーン船にて吊り上げて移動、位置決めを行った後、自重で自沈させ、沈下が停止してから打撃を開始した。打撃施工の様子を写真-1に示す。打撃に使用したのは、表-2に示す能力を有するフライン

施工の際、約 3,000 回の打撃を行った。打ち止め域ではハンマ打撃による衝撃载荷試験も行ったが、杭の挙動に異常は認められず、所定の深度まで問題なく打ち込むことができた<sup>5),6)</sup>。打撃施工後、急速载荷試験(スタナミック試験)が実施された<sup>5),6)</sup>。この試験では杭頭部で 39,000kN の動的荷重が作用した。この荷重は鋼管(φ 1600,t=23mm,SM490Y)の応力度で 342N/mm<sup>2</sup>に相当し、鋼管の保証降伏点(355N/mm<sup>2</sup>)に近い荷重が作用したことになる。

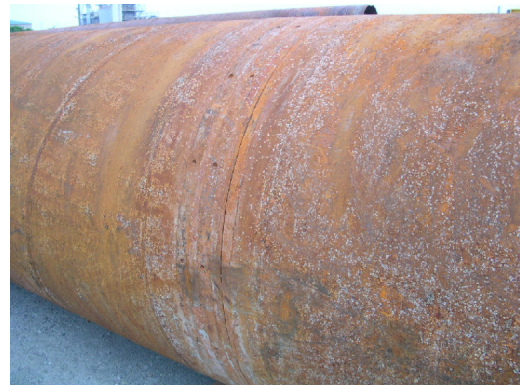
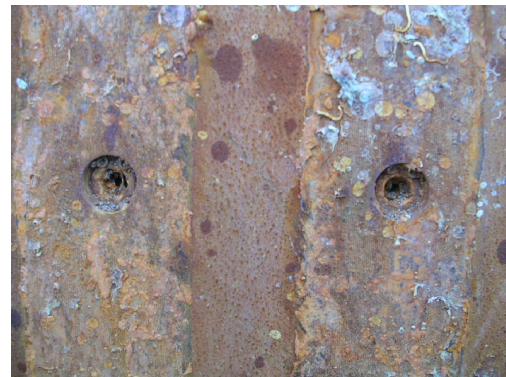
写真－２ 引抜後の継手

回収後の継手部の外観を写真－２に示す。打設から回収まで海中に約 2 ヶ月間(2007. 4～6 月)設置されていたため、表面には海洋生物の付着や軽微な錆が見られるが、継手部での異常は認められなかった。また、継手部に設置されているストップリングの脱落、ならびにセットボルトの打撃による緩み・外観上の変状等がないことを全数 32 箇所について確認した。

また、セットボルト位置での継手の周長も計測したが、施工の前後で 1mm の単位まで全く同じ数値で変化は認められず、座屈などによる周長の変化は生じていないことが確認された。

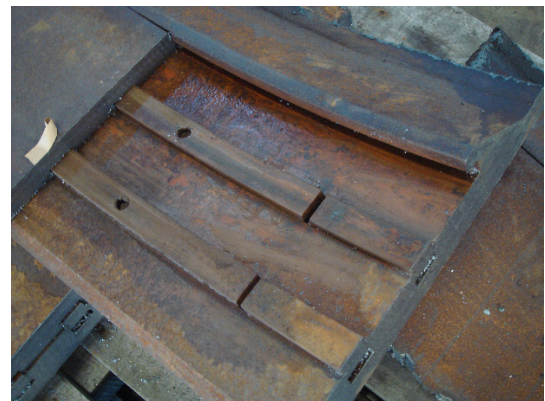
写真－３ 嵌合面の状況

次章で述べる曲げ载荷試験の終了後、機械式継手を解体し嵌合面の観察を行った。解体は、継手と鋼管の溶接部分をガス切断で輪切りにし、継手を幅 40cm 程度の短冊状に鋸断して、継手相互を円周方向にスライドさせて外した。写真－３に、嵌合面および荷重伝達キーの状態の様子を示す。

鋸断後の継手のスライドは全数スムーズに可能であり、嵌合面での固着は見られなかった。また、荷重伝達キーは全数、確実にピン継手のキー溝に嵌り込んでおり、嵌合状態は良好であった。写真－３に示すように、嵌合面内部の錆の発生状況も外面より軽微であった<sup>7)</sup>。なお、嵌合面を仔細に観察したが、打撃施工による変状(当てキズ・擦りキズ・へこみ等)は見られず、打撃施工が継手に影響を及ぼしていないことを確認した。

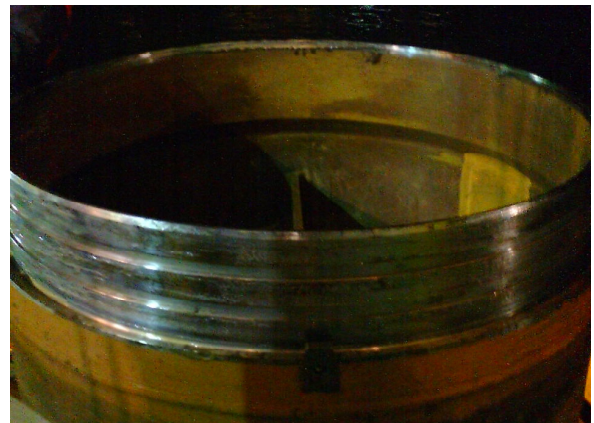
写真-7 振動施工後のピン継手

まず、パイプロハンマ施工の後、施工用のアダプター管を外し、ピン継手の状態の確認を行った。写真-7に振動施工後のピン継手の状況の代表例を示す。写真からも確認できるように、ピン継手の表面に当て傷や擦り傷などの外傷はなく、振動施工による損傷は認

められなかった。
