# 丹生川ダムの温度ひび割れ対策について

佐々木啓次<sup>1</sup>・松島康彦<sup>2</sup>・川西貴士<sup>3</sup>・水野敬久<sup>4</sup>

**キーワード:** マスコンクリート、温度ひび割れ、プレクーリング、高断熱養生シート、水平ひび割れ

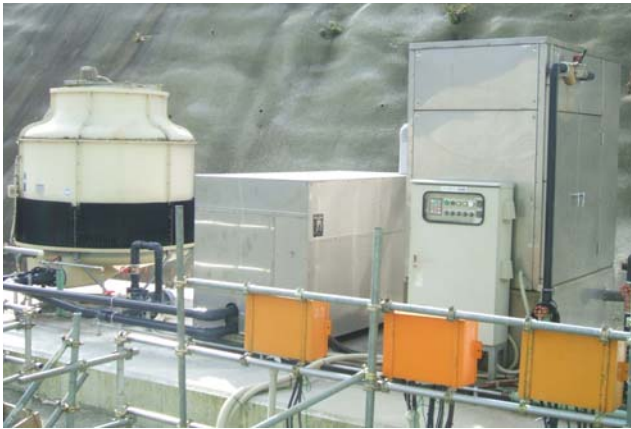
写真-1 練混ぜ水冷却設備

通常は夏季の温度抑制対策として実施するプレクーリングを、春季～秋季期間に渡って実施することとした。チラーユニットにより練混ぜ水温を4℃まで冷却し、コンクリートの練上り温度を-2.5℃低減させることを目標とした。練混ぜ水の冷却には、冷却能力42.2JRTを有するプレート式チラーユニット（写真-1参照）を使用した。

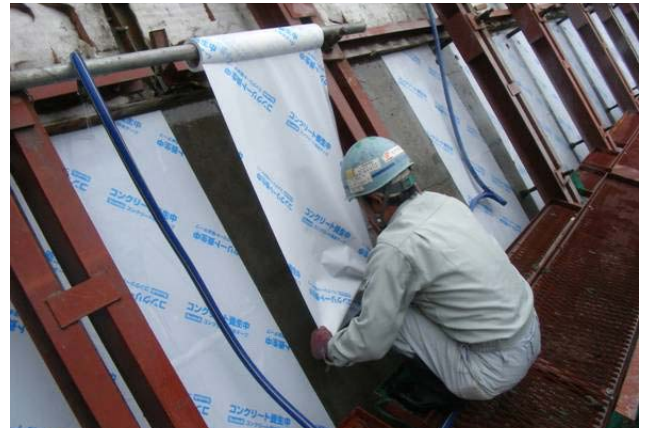
写真-2 保水テープ貼付け状況

また、コンクリート表面の急激な温度低下を抑制するため、保水テープの上に高断熱養生シートを貼り付け、保湿養生を実施した（写真-2～写真-4および図-5参照）。使用した高断熱養生シートは、輻射熱を反射するアルミ箔シートに空気層を確保できる梱包用気泡緩衝材を貼り合わせたものであり、厚みは10mmのものを使用した。

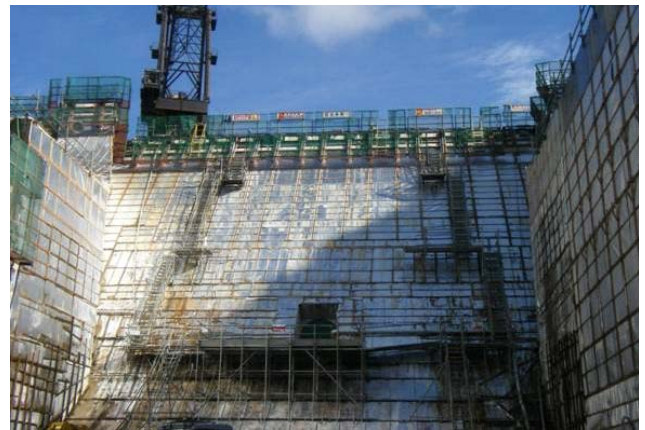
写真-4 下流面養生状況全景

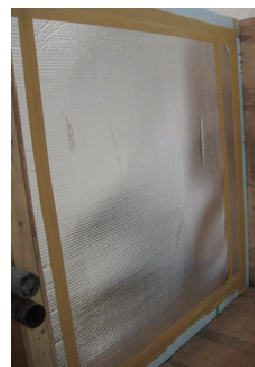
写真-5 高断熱養生シート貼付け状況

断熱効果については、コンクリート表面を露出し、無養生としたケース（Case1）と、写真-5に示すように、コンクリート表面に高断熱養生シートを貼り付けたケース（Case2）の2ケースについて実験した。

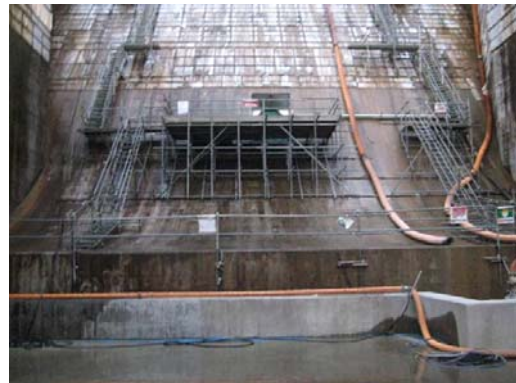
写真-6 養生撤去後の堤体下流面(全景)

2回越冬した堤体低標高部（EL.803.50m～EL.812.00m）について、貼り付けていた高断熱養生シートおよび保水テープの撤去を行った。養生撤去後の堤体下流面の状況を写真-6および写真-7に示す。

外観観察を行った結果、越冬打継面近傍も含めて堤体表面にひび割れは確認されず、今回実施した温度ひび割れ対策が有効であったことを確認した。

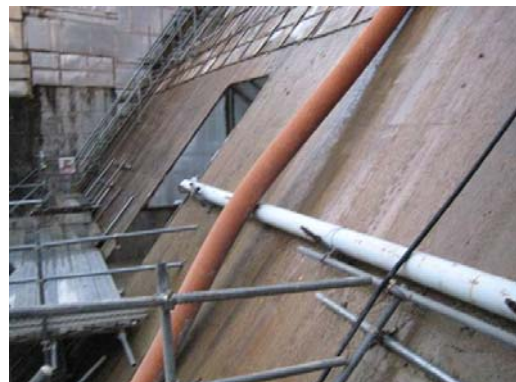
写真-7 養生撤去後の堤体下流面(接写)
