# クラピア苗吹付け緑化工法

福田 淳<sup>1</sup>・遠藤 修<sup>2</sup>・金内 敦<sup>1</sup>

本稿は、吹付けたクラピアの生育や雑草抑制効果等の把握試験で得られた知見を紹介する。

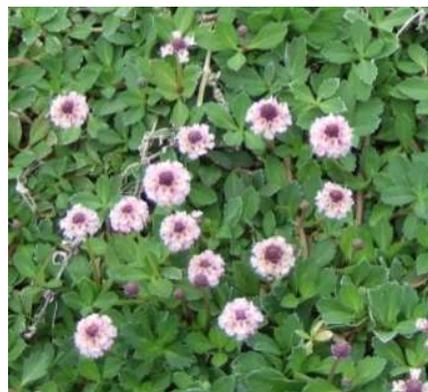
写真-1 クラピア生育状況

クラピアは九州等の日本南西地域の海岸に自生する常緑植物イワダレソウを宇都宮大学雑草科学研究中心 倉持講師が品種改良した植物である。クラピアの特徴を下に記す。写真-1 にクラピアの生育状況等を示す。

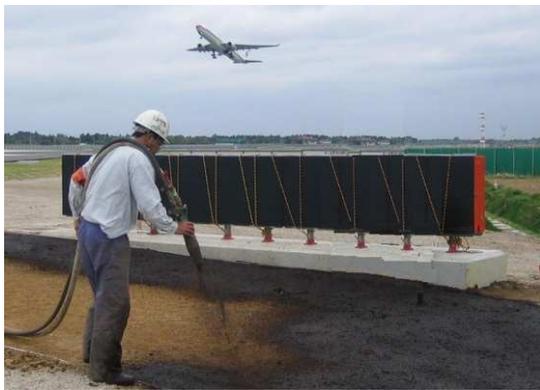
写真-2 吹付け状況

クラピア苗吹き付け工法は、カットしたクラピア苗、客土及びクラピアの生育を補助する添加剤等を最適な配合で混合して吹付けて、クラピアによる大面積の緑化を行なう技術である。本工法の特徴を下記に、**写真-2** に吹付け状況を、**写真-3** に今回の試験で使用した吹付け機械を示す。

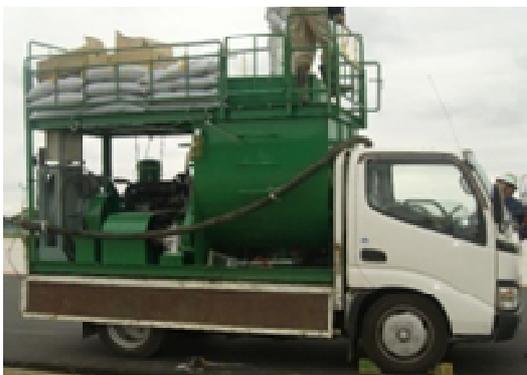
写真-3 吹付け機械

- ①関東地方及び同程度の気候地域の場合、4～5月に吹付けたクラピアの出芽は吹付け後約40日
- ②通常、吹付け後の灌水は不用(雨水のみ)
- ③クラピア苗と客土等を混合し、同時に吹くため作業工程の効率短縮化
- ④吹付けは特殊な機械を使用せず、一般的な泥吹き用機械で実施可能

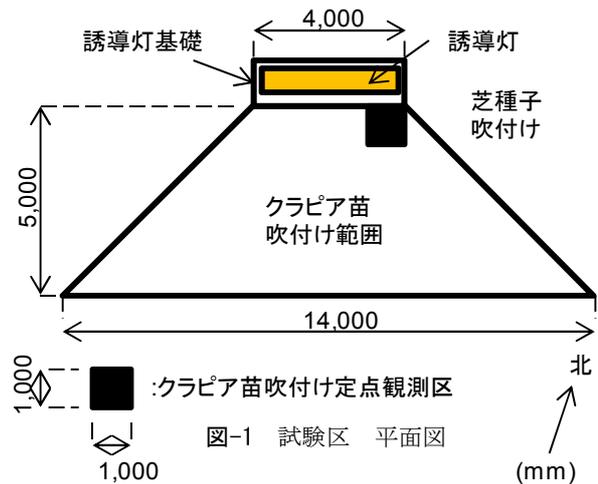
図-1 試験区 平面図

成田国際空港B滑走路脇の誘導灯前に設けられた45 m<sup>2</sup>の台形状の新設盛土平坦地を試験区とした。誘導灯はパイロットが航空機をターミナルビルから滑走路へ移動させる際の目印である。そのためパイロットが常時、誘導灯を目視で識別できる状態にする必要がある。その観点から、誘導灯前面が草丈の高い雑草で覆われないように、草丈が低く、雑草抑制効果を持つクラピアが採用された。**図-1** 及び**写真-4** に試験区を示す。

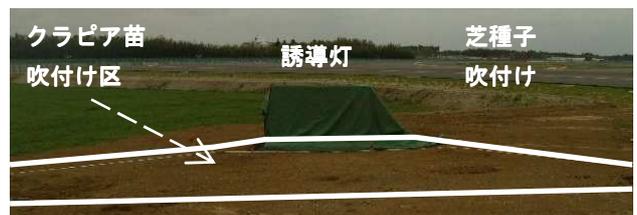
写真-4 試験区 全景

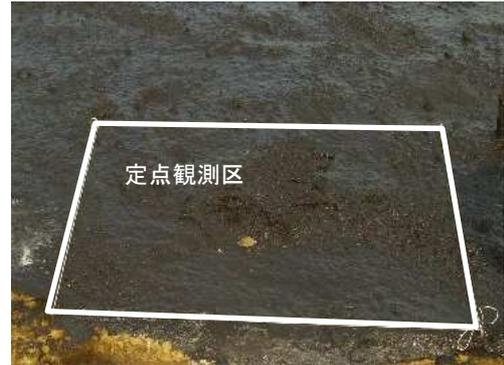
写真-5 定点観測区 吹付け直後  
(2009年5月21日)

各時期の定点観測のクラピア及び雑草の植被率を表-1に、生育状況を写真-5~9に示す。

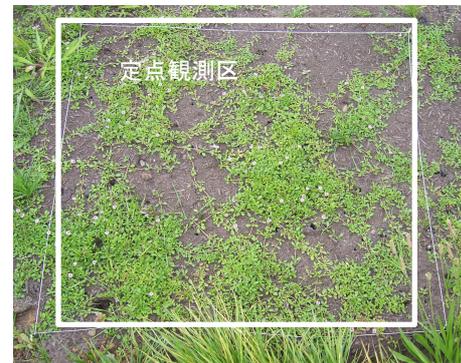
写真-6 定点観測区 吹付け約7週間後  
(2009年7月10日)

定点観測区のクラピア植被率は吹付け約7週間後に約60%（参照写真-6）、吹付け約3ヵ月後では約90%（参照写真-7）に達していた。

吹付け約7週間後のクラピア植被率60%であり、クラピアが地表面全体を被覆していないにもかかわらず、雑草植被率は約5%であった。吹付け約7週間後は雑草が最も生育する7月であることを考慮すると雑草植被率約5%は非常に低い。これは吹付け資材がマルチングの役割を果たし、雑草生育を抑制したと考えられる。これより、クラピア苗吹付け緑化工法は吹付け後からクラピアが地表面を被覆するまでの期間でも、雑草抑制効果があると考えられる。

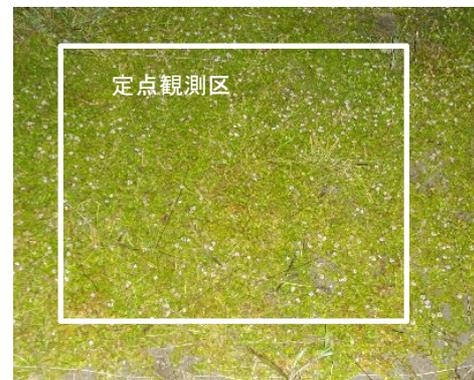
写真-7 定点観測区 吹付け約3ヵ月後  
(2009年8月26日)

2009年5月21日から8月26日の降水量合計は447mmであり、2004年から2008年の同時期降水量平均は423.7mmであるため、今回の試験期間中の降水量は平年並みであった。これより、成田地方の平年並みの降水条件下で、吹付けたクラピアの植被率が約3ヵ月で約90%にまで達することを確認できた。

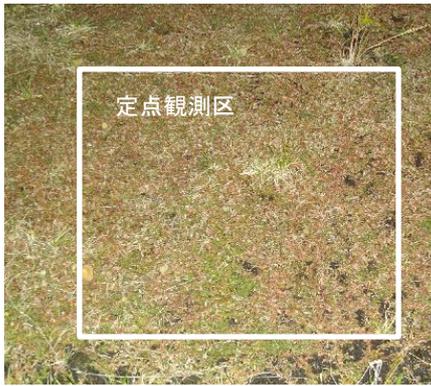
写真-8 定点観測区 約6カ月後  
(2009年11月13日)

吹付け約6ヵ月後（2009年11月13日、参照写真-8）のクラピア植被率は約80%と吹付け約3ヵ月後（2009年8月26日）の植被率約90%に比べて10%下がった。クラピアは温暖な地域が原産地であり、気温の低下する秋から生育活動が低下し、葉茎の色が少し茶色がかったり、葉一枚の形状が小さくなる傾向がある。植被率が低下したのは、気温の低下に伴いクラピアの葉が小さくなった影響と考えられる。

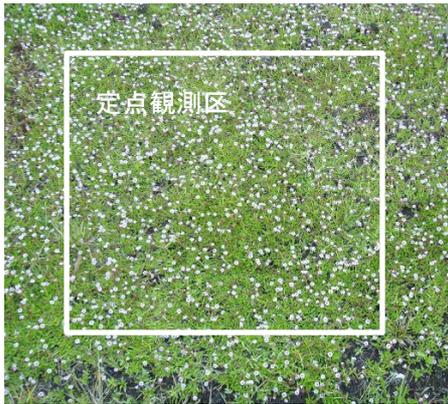
写真-9 定点観測区 吹付け約1年2カ月後  
(2010年7月16日)

吹付け1年2ヵ月後（2010年7月16日、参照写真-9）のクラピア植被率は約90%となり、吹付け約6ヵ月後の約80%から10%上昇した。これは気温の上昇と共に、クラピアの生育活動が活発になり、茎の伸長及び葉一枚の形状が大きくなり、クラピア植被率が上昇したと考えられる。

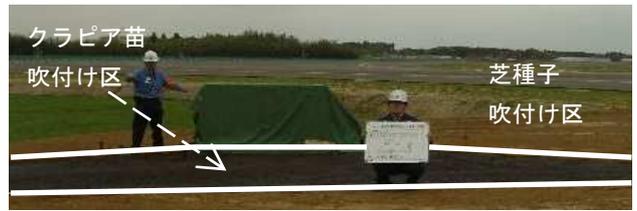
写真-10 試験区及び周囲 吹付け前 (2009年5月21日)

写真-10 にクラピア苗吹付け前(2009年5月21日)の試験区及び周囲の状況を、写真-11 に吹付け約1年2か月後(2010年5月26日)の状況を示す。クラピア吹付け工法試験区の周囲はクラピア吹付けと同時期に芝種子の吹付けを行なっている。維持管理作業として、クラピア苗吹付け試験区及びその周囲の芝種子吹付け区は2009年10月頃に乗用タイプの草刈り機等で草刈りを実施している。

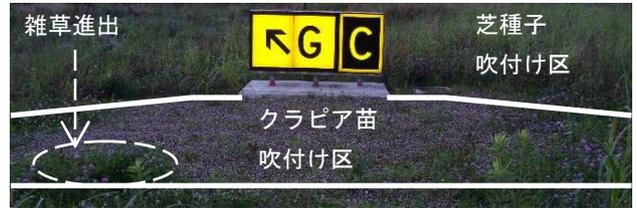
写真-11 試験区及び周囲 吹付け約1年2か月後  
(2010年5月26日)

芝種子を吹付けた場所では吹付け約1年2か月後には芝ではなく、クローバーが優占種となり、地表面の殆どを被覆していた。それに対し、クラピア苗吹付け区では境界からクローバーの進出が一部に見られるが、大部分の場所でクラピアの生育が優勢であった。

この要因として、芝は成長してからも、クローバーのランナーや雑草種子が入り込み地面に活着する空間が多くあるのに対し、クラピアは、葉の密度が高いため、クローバーのランナー等が地面に活着しにくいと考えられる。

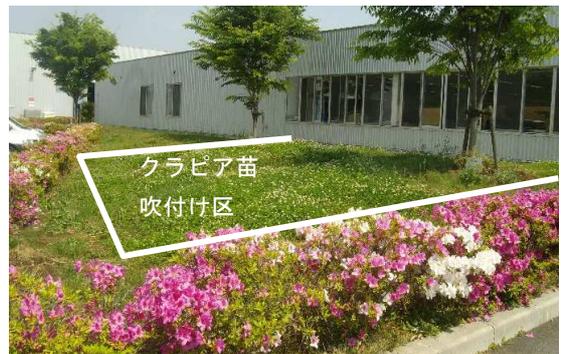
写真-12 試験区 施工前(2009年5月11日)

東急車輛製造株式会社和歌山製作所敷地内の平坦な100 m<sup>2</sup>を試験区とした。写真-12 及び図-2 に試験区を示す。試験区を含む工場緑地帯はクローバー等の宿根性雑草を優勢種とする雑草が繁茂していた。

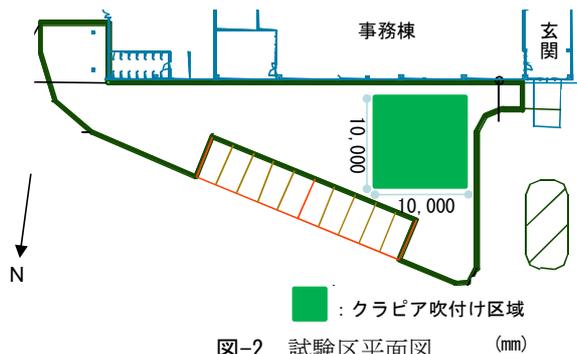
図-2 試験区平面図 (mm)

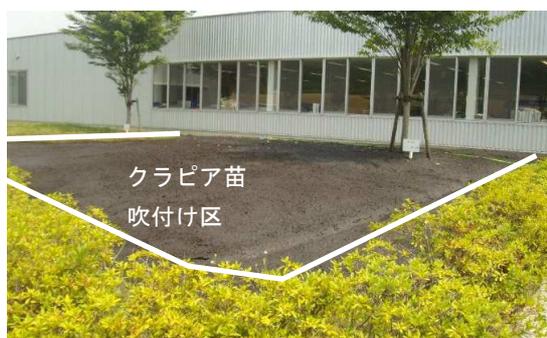
写真-13 吹付け直後 (2009年6月15日)

各時期のクラピア及び雑草の植被率を表-2に、生育状況を写真-13~18に示す。

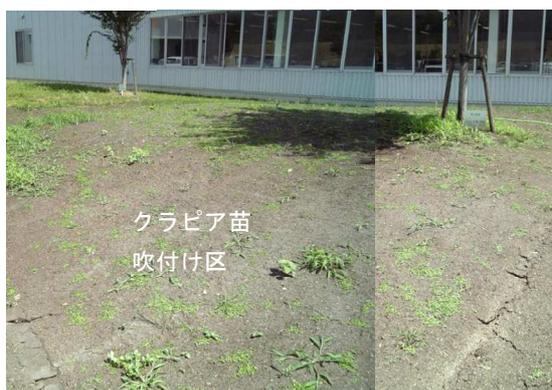
写真-14 吹付け1カ月後 (2009年7月15日)

吹付け1カ月後の植被率は約10%(参照写真-14)と低い値であるが、吹付け後約3カ月後の植被率は約90%(参照写真-15)と急激に広がっている。吹付け1カ月後の植被率が約10%と低いのはクラピアが出芽し始めた段階であったためと考えられる。吹付け1カ月後から3カ月後の期間に急激に植被率が高くなったのは、その期間が7月~8月に相当し、クラピアが最も伸長する夏期に相当したためと考えられる。

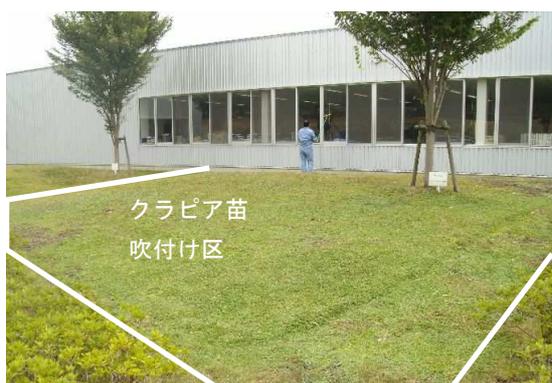
写真-15 吹付け約3カ月後 (2009年9月3日)

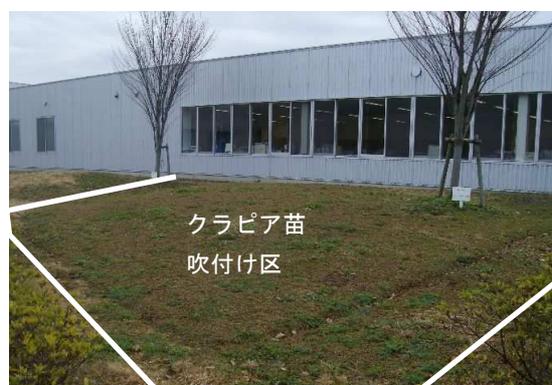
写真-16 吹付け約8カ月後 (2010年2月9日)

吹付け約8カ月後(2010年2月10日)のクラピア植被率は約70%であった。吹付け約3カ月後の約90%に比べて約20%下がった。これは気温の低下に伴いクラピアの葉が小さくなった影響と考えられる。

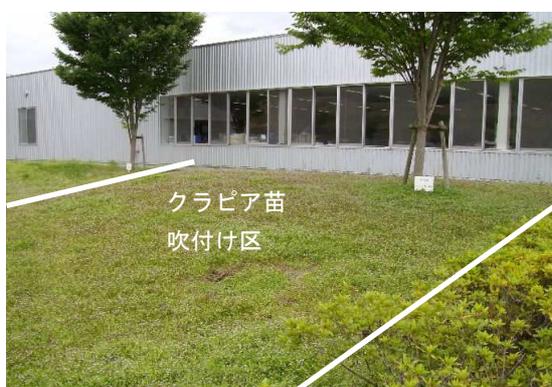
写真-17 吹付け約1年後 (2010年6月30日)

吹付け約1年後(2010年6月30日)のクラピア植被率は約90%にまで回復していた。これは気温の上昇と共にクラピアが生育した影響と考えられる。

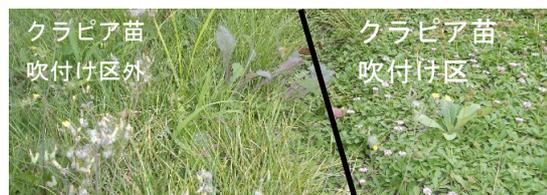
写真-18 吹付け約3カ月後(2009年9月3日)  
吹付け境界域状況

吹付け1カ月後から約1年後の期間、雑草植被率は約10%～約30%の間を推移しており、雑草が少ないことがわかる。クラピア苗吹付け区と区外の境界を観察(参照 写真-18)すると吹付け区外の雑草が多いことがわかる。また、吹付けてから1年間の機械を用いた草刈り回数は、クラピア苗吹付け区が1回であったのに対し、区外は3回実施した。
