# 荒砥沢地すべりにおける排土工の施工と 動態観測について

**キーワード：**岩手・宮城内陸地震、大規模地すべり、動態観測、無人化施工

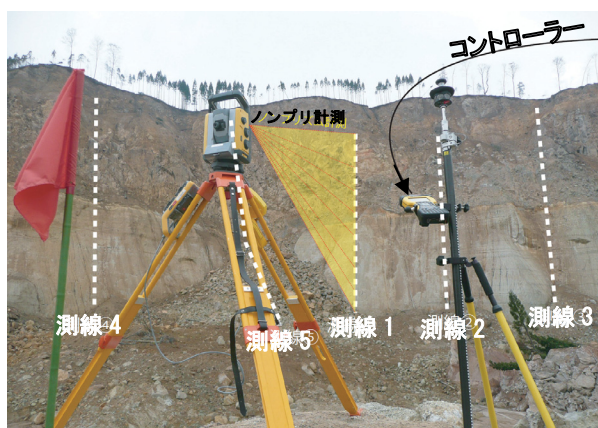
写真-2 ノンプリ計測と測線配置

観測は、滑落崖から約200m離れた箇所に基準点を設け、写真-2に示すように縦断線を5測線設定し、高低差約120m区間を観測した。尚、観測は1回/日実施し、その計測時間は概ね2時間程度である。

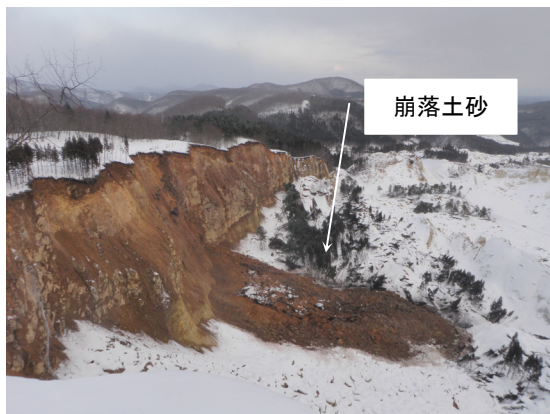
写真-3 東側斜面の崩落

排土工は平成21年11月中旬から順調に進捗していたが、平成22年2月12日に滑落崖の東側斜面にて約12,000 m<sup>3</sup>の崩落が発生した（写真-3）。また、前章にて示したように、滑落崖の南西側斜面（崖面に向かって左側）が軽微ながらも継続的に冠頭部の沈下や滑落崖のせり出しが確認されていた。このような事象に加え、後工程の施工時期は春先の融雪期へと移行していくことから、冠頭部の斜面安定性は低下するものと考え、残りの約40%（約15万m<sup>3</sup>）の排土工は有人と無人化の併用施工へと変更した。
