真空圧密工法と載荷盛土を併用した テストコースの造成

佐々木徹¹・徳田稔夫²

¹正会員 株式会社大林組 生産技術本部基盤技術部 (〒108-8502 東京都港区港南2-15-2 品川インターシティ)

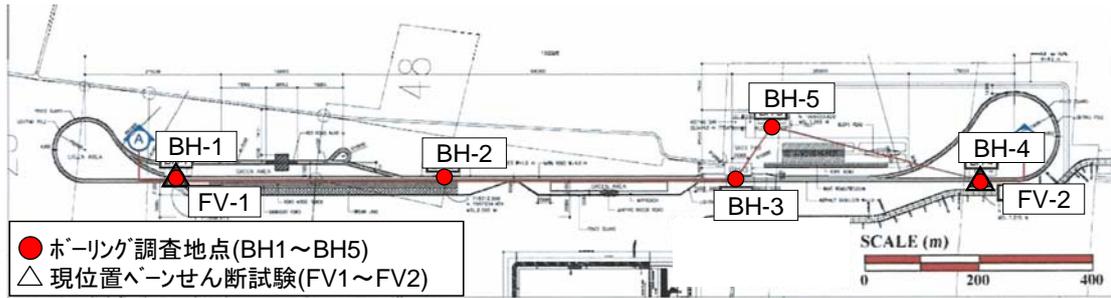
図-1 土質調査位置図

図-1に土質調査位置図を、図-2に土層断面図を示す。地表面には一様に表土（耕土）が分布しており、その下位には10~15mの厚さでN値0~3の軟弱なシルト質粘土が堆積しており、N値3~5の中位なシルト質粘土が3~4m、N値10~20の硬いシルト質粘土や砂質粘土が10m程度の厚さで堆積している。地下水位はほぼ現地盤上に位置している。

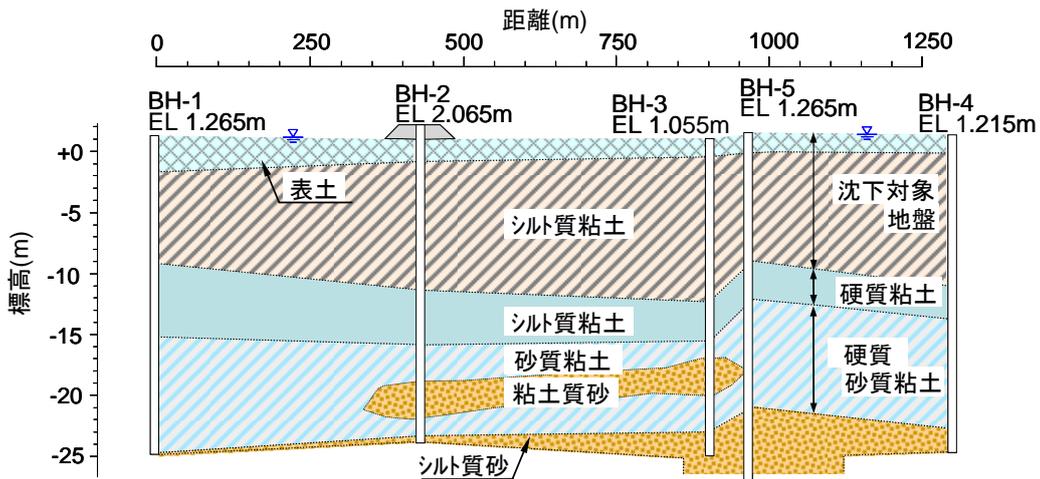
図-2 土質断面図

上部に堆積しているシルト質粘土に対して室内土質試験を実施したが、自然含水比は50~100%で液性限界よりも10~25%程度低い値を示しており、

液性指数が0.8以下で、土工上問題となるような土ではなかった。

地盤の透水性を示す圧密係数は $10^0 \text{cm}^2/\text{d}$ オーダーと日本の沖積粘性土に比べると2オーダー小さい。また、粘着力も $10 \text{kN}/\text{m}^2$ と小さいことから、圧密沈下が長期にわたって継続し、盛土施工時の安定に対して問題となるような土質である。

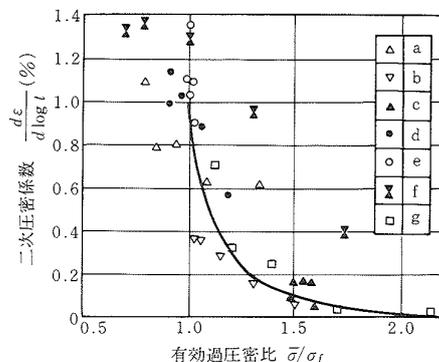
図-3 過圧密比OCRの考え方¹⁾

有機質粘土や腐植土などの軟弱地盤上での道路盛土工事においては、図-3に示すように過圧密比が1.5程度になると長期沈下はほぼ抑制できるという結果が得られている¹⁾。そこで、当地においてもこの値を確保する設計を行った。

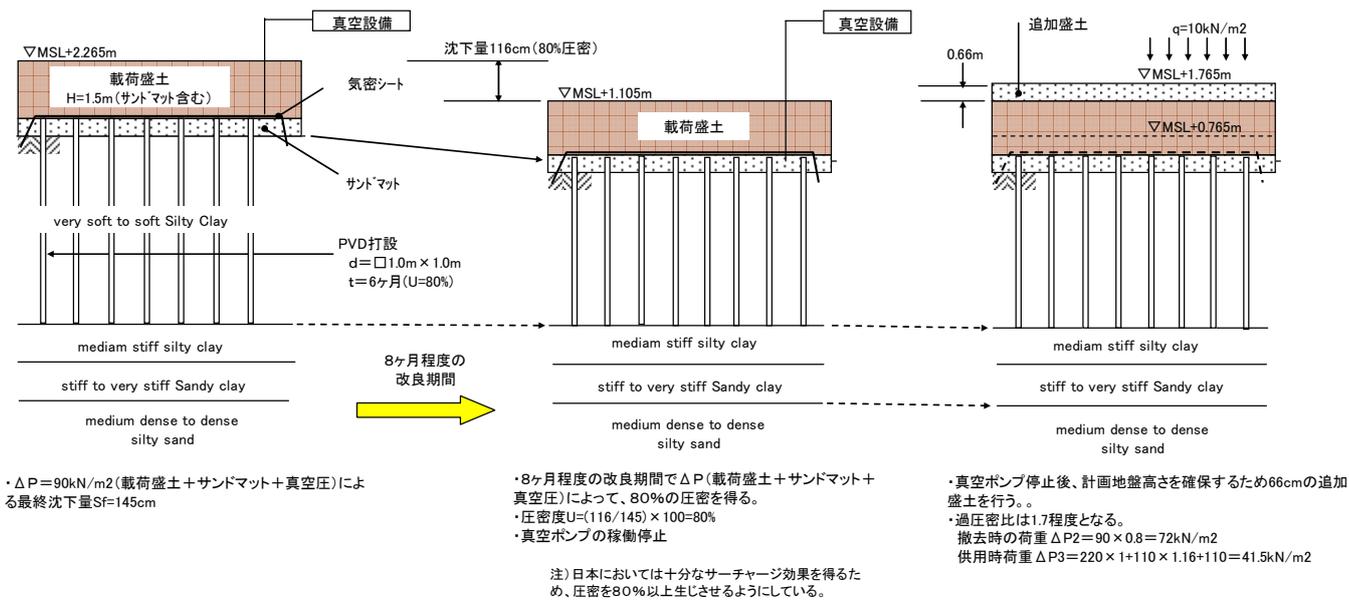
図-4 载荷盛土の考え方

- ②テストコースのオープン時期から逆算して、地盤改良期間は8ヶ月と設定した。
- ③載荷盛土撤去時期（真空駆動装置の運転停止時期）における圧密度は80%以上確保でき、その時点の沈下量が将来荷重に対する沈下量を上回っている。
- ④載荷荷重と将来荷重の比率（過圧密比）が1.5以上確保できている。

これらの条件を満足する載荷盛土厚さは1.5m（サンドマット厚さ $t=0.5m$ を含む）となり、真空圧と組み合わせると90kN/m²の荷重をサーチャージ荷重として載荷する計画とした。

図-4に載荷盛土の設計の考え方を示すが、載荷盛土厚さは以下の条件を満足するように設定した。

- ①真空圧密工法の真空圧は60kN/m²と設定した。また、盛土の単位体積重量は20.0kN/m³と設定した。

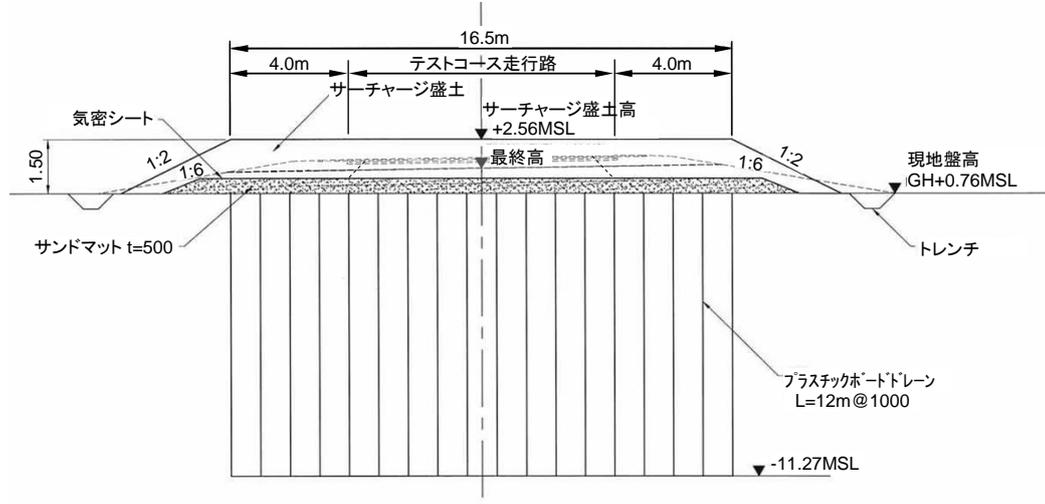
図-5 载荷盛土の形状

このため、テストコース走行路のり肩部にも100%の载荷荷重が作用するように、図-5に示すように走行路から4mの張り出し幅を設けてプラスチックボードドレーンを打設し、载荷盛土を施工する計画とした。

また、改良ブロック接続部については、一般部よりも载荷盛土を50cm程度高くし、载荷荷重が均等に作用するように計画した。

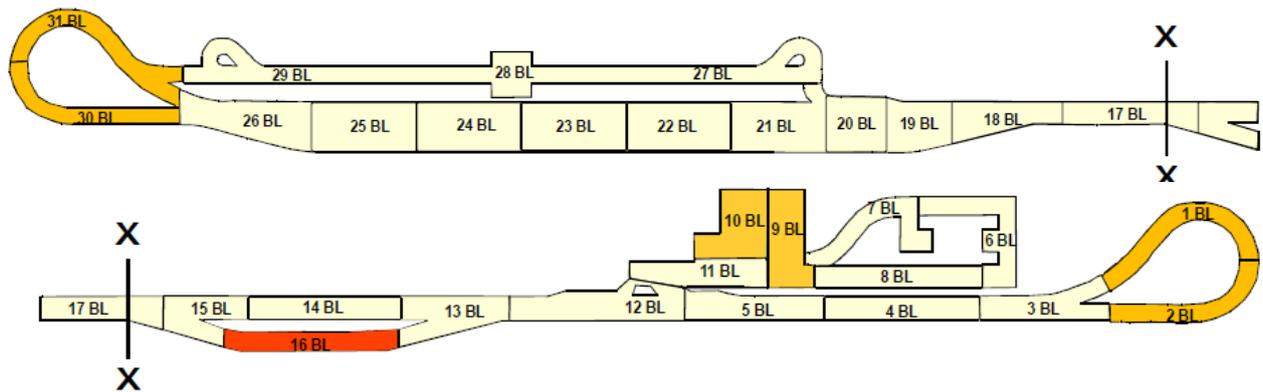
図-6 改良範囲のブロック分け

真空圧密工法による改良面積は、真空ポンプの能力上、真空ポンプ1セットあたり $2,000 \sim 2,500\text{m}^2$ といわれており、改良範囲が矩形となるようにブロック分けしている。

このため、図-6に示すように改良はさまざまな形状となったが、改良面積が $2,500\text{m}^2$ 以下となるように、 $64,000\text{m}^2$ の改良面積を31ブロックに分けた。

図-6に示した各改良ブロックにおいて、真空圧密工法や載荷盛土の施工に伴う地盤の挙動や施工時の不具合等を確認するため、地表面沈下板や間隙水圧計、真空ポンプには真空ゲージを取り付けて動態観測を行った。

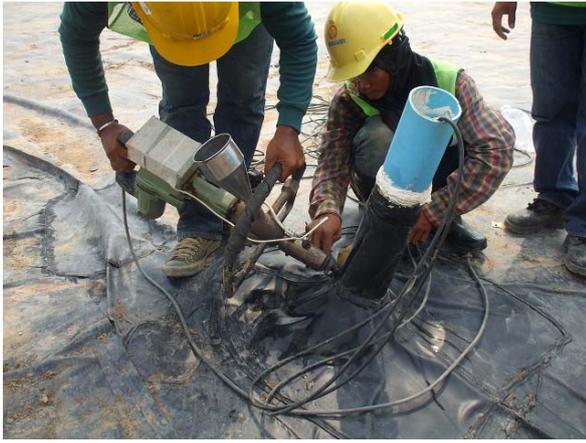
写真-1 コーキング材塗布状況

このため、観測計器の保護管や集水管との接続箇所については、写真-1に示すようにコーキング材を塗布することで気密性を確保することとした。また、外周埋戻し部については表層が乾燥しないように、写真-2に示すように常時散水を行い、湿潤状態を確保した。

気密シートの溶着部については、真空吸引試験を全箇所で行い、気密性が確保されていることを確認した。しかし、真空ポンプの運転に伴い、観測計器の計測コードを保護する管や集水管との接続部といった複雑な箇所の溶着部や気密シートの埋込み部で溶着不良と思われる漏気が頻繁に見られた。

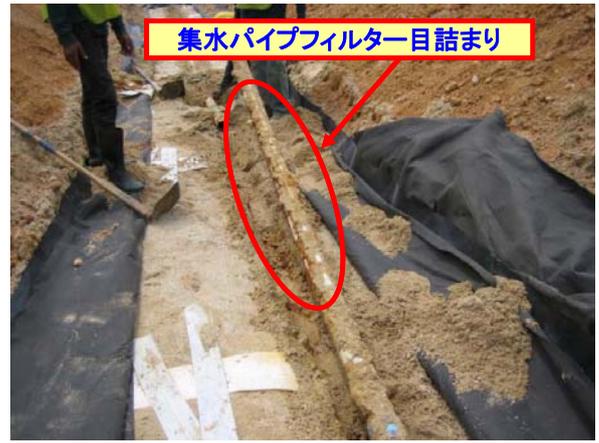
写真-3 集水管孔部目詰まり状況

真空圧が作用しているのに沈下が進行しない理由としては、有孔集水管の目詰まりが原因と考え、気密シートを切り取って集水管の状態を確認した。その結果、写真-3に示すように、集水管の孔部が砂粒子で閉塞していたことが確認でき、孔の径を大きくすることで砂粒子の閉塞を防止することとした。

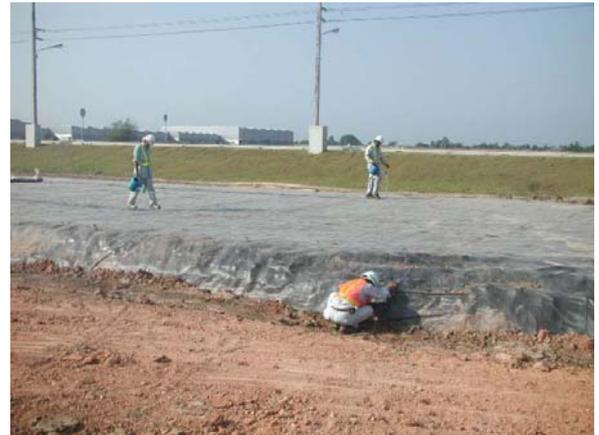
写真-4 気密シート漏気チェック状況

漏気箇所は目で確認できないため、写真-4に示すように、常に気密シート溶着箇所を散水し、漏気音を確認し、不具合があった場合には再溶着することで気密性を確保した。

また、真空圧が作用しない理由としては、気密シート溶着部等の漏気が考えられた。

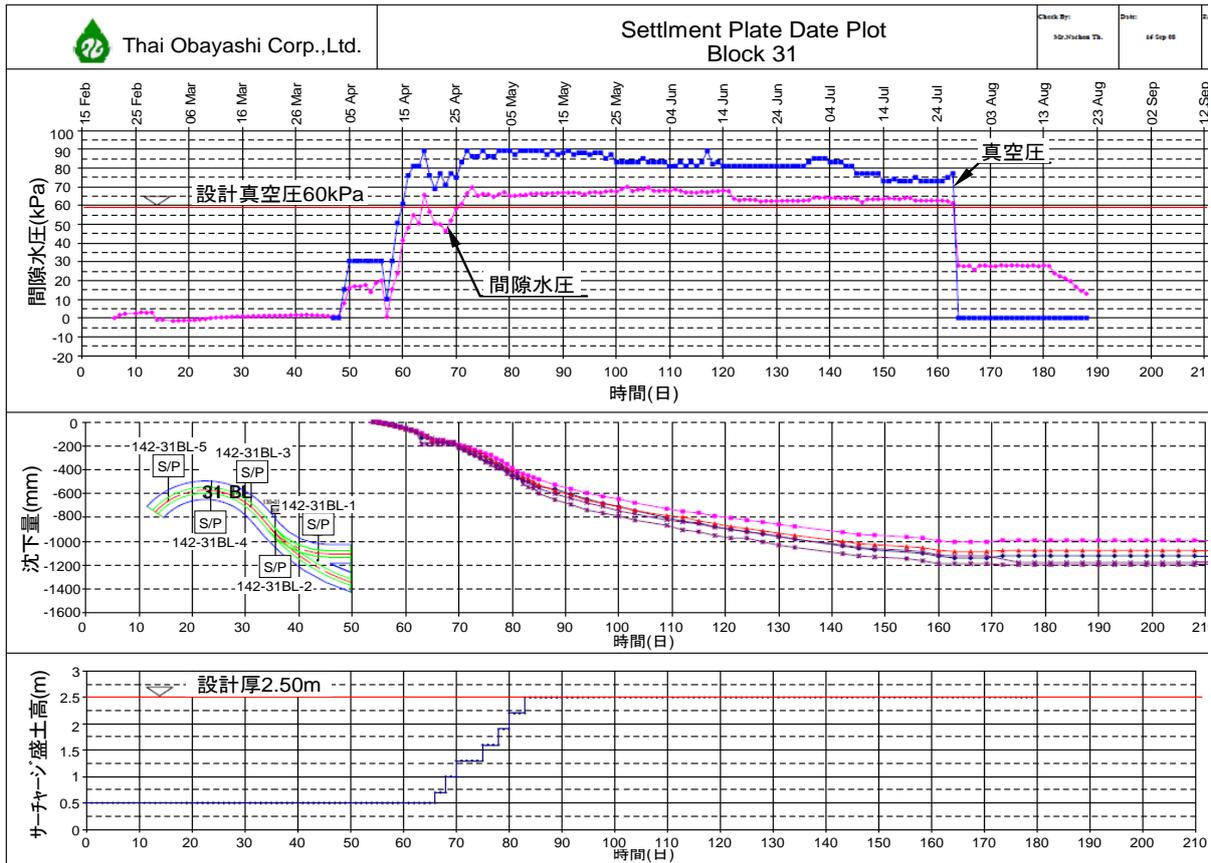
図-7 動態観測結果(改良ブロック 31)

図-7には真空圧が改良ブロック端部まで作用しにくいと思われた曲線部の改良ブロック31の動態観測結果を示している。

図-7に示す動態観測結果より以下のことが伺え、曲線部の改良ブロックにおいては、均等な載荷荷重が作用していることが確認できた。

- ①気密シート端部方向から載荷盛土を進めていくことで、外部との遮断効果が向上し、地盤内の真空圧が低下する傾向を示している。
- ②改良ブロックの位置に関係なく1~1.2m程度の沈下が発生しており、曲線区間にもかかわらず均等な沈下傾向を示している。すなわち、改良ブロック全体に均等に載荷荷重が作用している。
- ③真空ポンプの真空圧は 85kN/m^2 作用し、地盤内の真空圧は 65kN/m^2 と25%程度のロスがあるものの目標真空圧 60kN/m^2 は十分に確保できている。

他の改良ブロックにおいても同様な動態観測を実施しているが、均等に载荷荷重が作用していることを確認している。
