# 水平方向の噴射攪拌工法を用いた耐震補強工事

プラント工場内で稼働中の杭基礎構造物に対して、杭頭部周辺の地盤を改良し、耐震性能の向上を行った。対象地盤は細粒分含有率が40%程度の軟弱埋土地盤であり、土被りが非常に浅い部分に位置していた。そのため、薬液注入工法などの一般的な手法を用いた場合、改良体の品質不良や周辺地盤の変状が生じる可能性があった。本件では、対象構造物の近傍に施工した立坑内から、プレジェットを併用した水平方向の噴射攪拌工法を考案したが、その効果を十分に検証する必要がある。そこで現地状況を再現した試験施工を行い、様々な工夫を実施工に展開した。稼働中の構造物に対する耐震対策は、今後社会的ニーズが増加すると予想される。耐震技術向上の一助となるべく、水平方向の噴射攪拌工法に関する報告を行う。

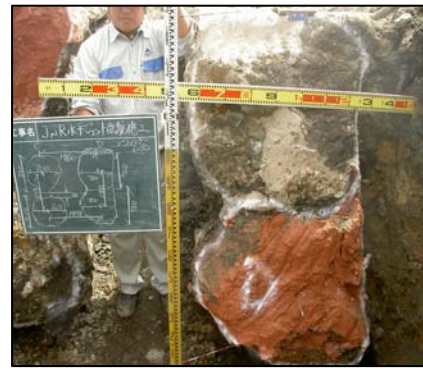
図-6 改良体出来形(特殊ロッドあり)

全てのケースで周辺地盤への影響を抑制し、所定の要求品質(強度、変形係数、改良径)の確保が可能であった(図-6, 7 表-5 参照)。

一方で、特殊ロッドの採用時と不採用時では施工精度が大きく異なった。特殊ロッドを用いない場合には、偏心量が275mm(水平方向：50mm、鉛直方向：271mm)と非常に大きくなった。

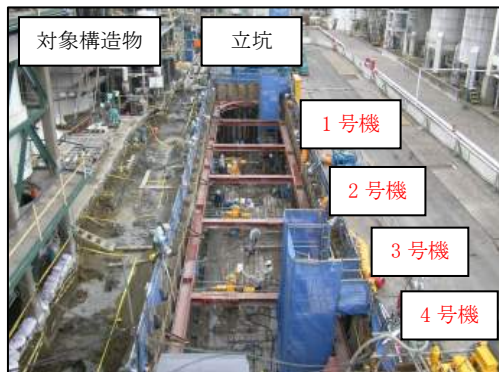
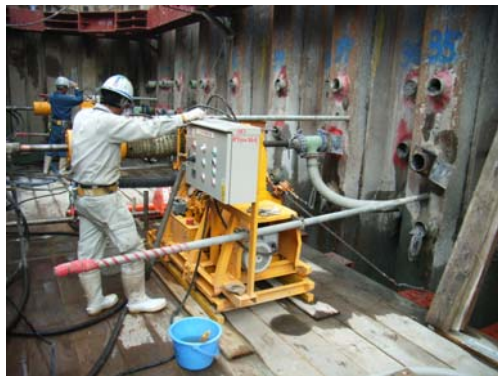
図-11 実施工状況

実施工では工期を考慮し、計 4 台の機械を用いて、昼夜 2 交代制で施工を行った(図-11 参照)

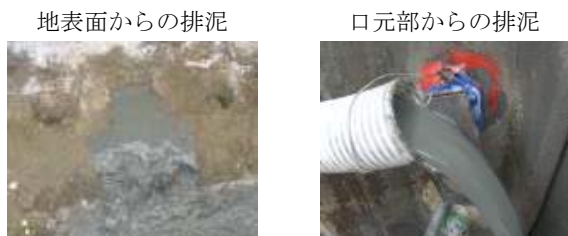
図-12 排泥状況

プレジェットおよび噴射を行った結果、排泥率(送液量に対する口元部と排泥孔からの回収量の百分率)はほぼ 100%であった(図-12 参照)。
