# 鋼製パイプラインが受けるC/Sマクロセル腐食の影響評価に関する実証的研究

**キーワード** : マクロセル腐食, パイプライン, 管対地電位, 土壌抵抗率, 漏水事故

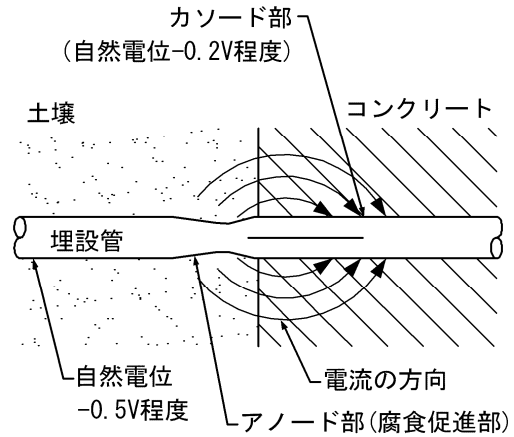
コンクリート中に設置された鋼管の自然電位は通常の土壌に比べて概ね $0.2 \sim 0.3\text{V}$ 高となる<sup>7)</sup>。このため、土壌とコンクリートとを跨って鋼管が配管されている場合には、コンクリート/土壌境界部で、土壌中の鋼管部分がアノード、コンクリート中の鋼管部分がカソードとなるマクロセルが形成され、土壌側の境界部付近を中心に鋼管の腐食が促進される(図-1)。これが、C/Sマクロセル腐食(写真-1)である。さらに、コンクリート中の鉄筋が、そこに設置された鋼管と同じ自然電位になることから、両者が電氣的に接触しカソード部の面積が大きくなり、土壌側の鋼管部分(アノード)の腐食が一層促進される。

図-1 C/S マクロセル腐食の機構

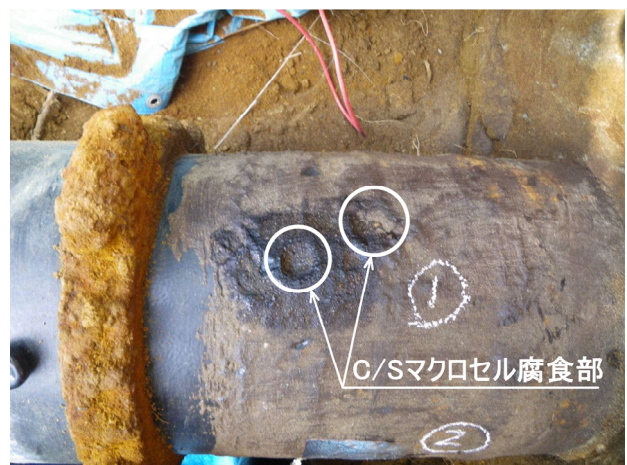
写真-1 C/S マクロセル腐食状況

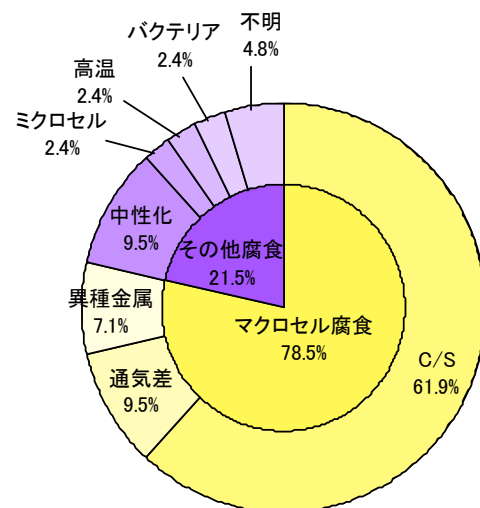
図-2 埋設管腐食実態<sup>8)</sup>

マクロセル腐食を含む埋設管路への腐食による影響実態について1979年～1984年の5年間に公表された42件の事例<sup>8)</sup>を図-2にまとめた。この結果、全体の61.9%がC/Sマクロセル腐食であり、通気差腐食及び異種金属接触腐食を含むと全体の78.5%に上る腐食事例がマクロセル腐食によるものである事が明確になる。このことから埋設管路に対するマクロセル腐食が及ぼす影響が多大であることが伺える。

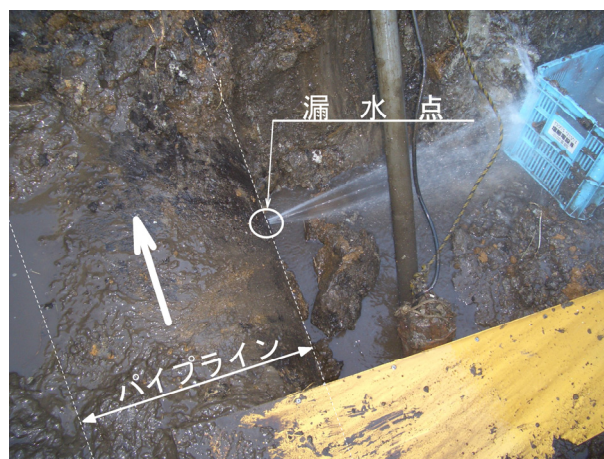
写真-2 計測施設での漏水

パイプラインとその付帯施設では、建設後20年程が経過し、現在までにH地区で33件、M地区では5件の漏水事故が発生している（写真-2）。これらの事故発生の時期として短期間の箇所では、完工後わずか10年未満で鋼管部分にC/Sマクロセル腐食が確認され、早期損傷が懸念されている。

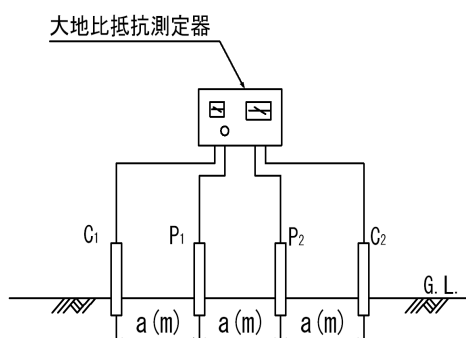
図-3 土壤抵抗率測定（4極法）

土壤抵抗率測定は、大地比抵抗測定器（型式:3244型、製造:横河電機）を用いた。この測定器により、対象となる施設の地表面上で、一直線に4本の電極（接地極C1、補助接地電極P1、電位電極P2、電流電極C2の順）を間隔aで均等に配置し、P1とP2の間の電位差をC1とC2の間で流れた電流で割った抵抗値R ( $\Omega$ ) を計測した（図-3）。

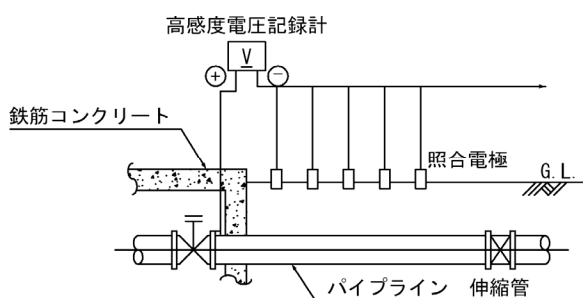
管対地電位測定は、高感度電圧記録計（型式:EPR-1FA型、製造:東亜電波工業）および飽和硫酸銅照合電極を用いた（図-4）。これらの機器により、照合電極を高感度電圧記録計のマイナス端子に接続し、鋼管に設置した測定用リード線をプラス端子に接続して両極間の電位差を測定した。また、電位差としては、照合電極を施設のコンクリート壁部から0.5m、1.0m、2.0m、3.0m以降1.0m間隔でパイプライン直上部の土壤表面を移設して、各地点におけるものを測定した。

管対地電位によるC/Sマクロセルの判定は、管対地電位がコンクリート構造物近傍において-400 mVより大きい場合に、コンクリート中の鋼管と鉄筋とが電氣的に導通しており、腐食の発生をもたらすC/Sマクロセル形成の可能性があると判定した<sup>10)</sup>。

図-4 管対地電位測定

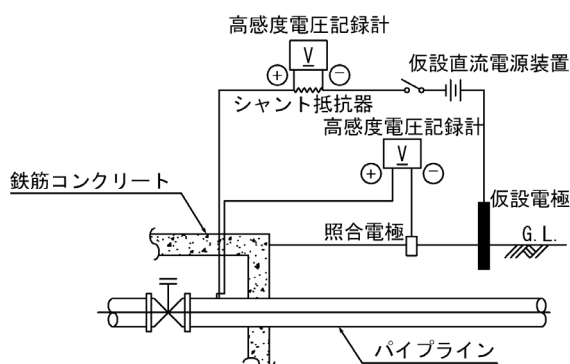
図-5 電氣的導通特性測定

電氣的導通特性の測定には、管対地電位測定と同様の高感度電圧記録計および飽和硫酸銅照合電極、これらに加えてシャント抵抗器、仮設電極および仮設直流電源装置を用いて仮通電試験として実施した（図-5）。この機器により、管路、シャント抵抗器、高感度電圧記録計、仮設直流電源装置および仮設電極からなる直流の電気回路を形成した。この電気回路により、パイプライン外表面をマイナス極、仮設電極をプラス極として土壤を介し仮設直流電源装置によりON-OFF操作を一定間隔で繰り返しながら通電して、通電電流の大きさを測定した。

電氣的導通特性は、コンクリート中の鋼管と鉄筋との導通の有無を判定するものであり、鋼管に外部から電流を流した場合に、コンクリート中の鋼管と鉄筋とが接触していない状態では、小さい電流値であっても仮設電極から土壤中を経て鋼管に導通し電位がマイナス側へ大きく変化する。電流値は鋼管表面積 $1m^2$ 当りに必要な電流（所要防食電流密度）として表示する。電氣的導通特性より、所要防食電流

密度が $0.01A/m^2$ 未満の場合に、コンクリート中の鋼管と鉄筋との電気的導通がないと判定<sup>10)</sup>され、C/Sマクロセル腐食の可能性はないとした。

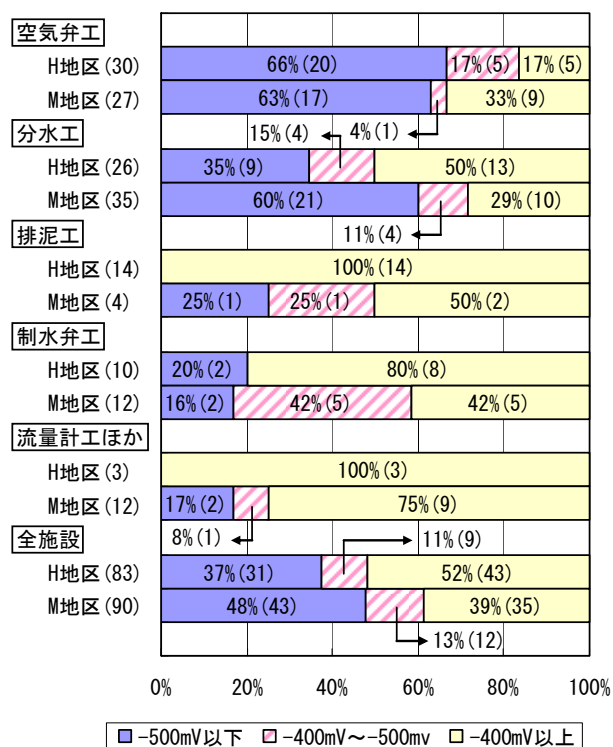
図-6 管対地電位特性

調査対象の2地区について管対地電位測定の結果を取りまとめたものが図-6である。

H地区では、C/Sマクロセルが形成される $-400mV$ 以上の値を示した付帯施設が全体の52%を占めた。付帯施設別では、分水工で50%、制水弁工で80%、排泥工および流量計工ほかでは100%の施設がC/Sマクロセルが形成される $-400mV$ 以上の値を示した。しかし、空気弁工では、 $-400mV$ 以上の値を示すものが17%と低い割合を示しており、他の付帯施設と比べて施設構造上の違いからC/Sマクロセルが形成されにくい状態にあると考えられる。H地区では空気弁工を除く53施設を全体の割合で見ると、その約72%と多くのものが $-400mV$ 以上の値を示しており、鉄筋コンクリート構造となっている施設では、C/Sマクロセルが形成されやすい状態にあるといえる。

以上の値を示した付帯施設は、全体の39%に留まっている。施設別では、分水工で29%、排泥工で50%、制水弁工で42%、流量計工ほかでは75%がC/Sマクロセルが形成される-400mV以上の値を示した。また、H地区では17%と低い割合となっている空気弁工を見ると、M地区では33%となっておりH地区に比べ-400mV以上の値を示す割合が高い傾向にあることが分る。これは、M地区では表-1にあるように、調査に当たり空気弁工のうち簡易なコンクリート二次製品を使用した側塊構造の施設（61施設）を調査対象から外した事が影響を与えているものと推測される。この調査外とした61施設を当該調査数量に加え、これらが-400mV以下の値を示すものとした場合、空気弁工で-400mV以上の値を示す割合は、約10%程度となりH地区と同様、他の付帯施設と比べて施設構造上の違いからC/Sマクロセルが形成されにくい付帯施設であるといえる。

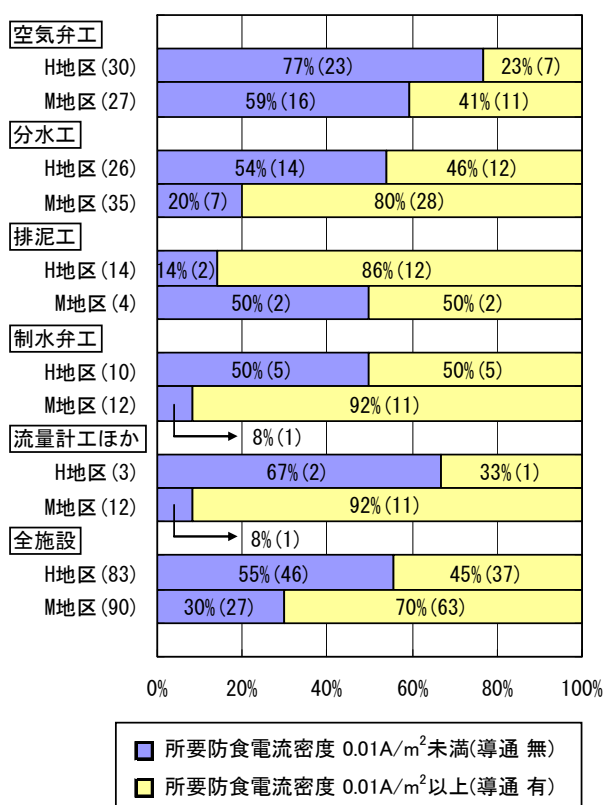
図-7 電氣的導通性

調査対象地区の電氣的導通特性を仮通電試験の結果から所要防食電流密度を算出し、取りまとめたものが図-7である。

H地区では、付帯施設全体の45%において、コンクリート中の鉄筋と鋼管本体とが接触していると見られる値である0.01A/m²以上を示している。また、

0.01A/m²以上を示す付帯施設別の割合としては、分水工で46%、排泥工で86%、制水弁工で50%と大きく、特に排泥工では大半の施設でコンクリート中の鉄筋と鋼管本体とが接触しているといえる。これらの施設は、保護工が鉄筋コンクリート構造となっており、構造的な要因が大きく影響しているものと考えられる。空気弁工では全体の23%と少なく、ほかの付帯施設と比べてコンクリート中の鉄筋と管本体が接触しにくい状態にあるといえる。

M地区では、施設全体の70%の施設において、コンクリート中の鉄筋とパイプライン本体とが接触していると見られる値である0.01A/m²以上を示している。また、0.01A/m²以上を示す付帯施設別の割合としては、分水工で80%、排泥工で50%、制水弁工で92%、流量計室ほかで92%であり、大半の施設でコンクリート中の鉄筋とパイプライン本体とが接触しているといえる。また、M地区の空気弁工27施設に、表-1にある調査外の61施設を加え(88施設)、これが所要防食電流密度0.01A/m²以下とした場合、所要防食電流密度0.01A/m²以上となる割合は、約13%となる。よって、H地区と同様、構造的な要因が大きく影響しているものと推測される。

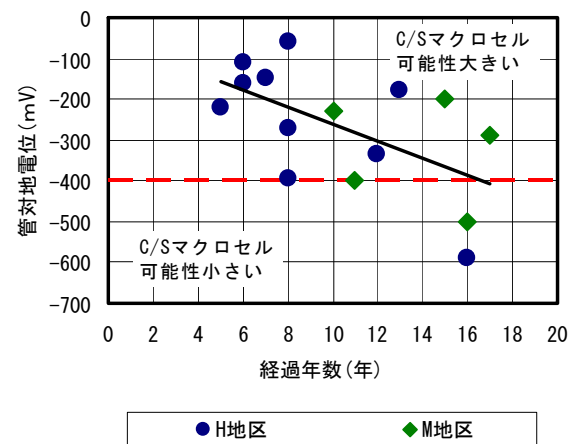
図-8 管対地電位と経過年数

調査対象地区の漏水事故履歴が確認されている2地区の全38箇所について、付帯施設別の漏水発生までの経過年数と管厚の関係を表-5に、この施設の内、管対地電位が測定されている施設と漏水発生までの経過年数との関係を図-8に示した。

図-8は、補修前に管理者側で計測した管対地電位15データによるものである。H地区とM地区を比べると、H地区の方が漏水に至る経過年数が若干早く、M地区の方がやや遅い傾向にある。しかし、これらの地区の違いで極端な違いは少なく概ね管対地電位が高い施設において漏水発生に至るまでの経過年数が短い傾向にあるといえる。また、この15箇所の施

設のうちの13箇所の管対地電位は、C/Sマクロセルを形成する-400mV以上の値を示している。
