# 四国カルスト直下の地芳トンネルにおける 高圧大量湧水帯の施工（その２）

松川久俊<sup>1</sup>・藤井広志<sup>2</sup>・原田正也<sup>2</sup>・市川拓也<sup>2</sup>・井川祐太<sup>2</sup>・玉村公児<sup>3</sup>

<sup>1</sup>正会員 鹿島・日本国土共同企業体（〒791-1802 愛媛県上浮穴郡久万高原町西谷 7620）

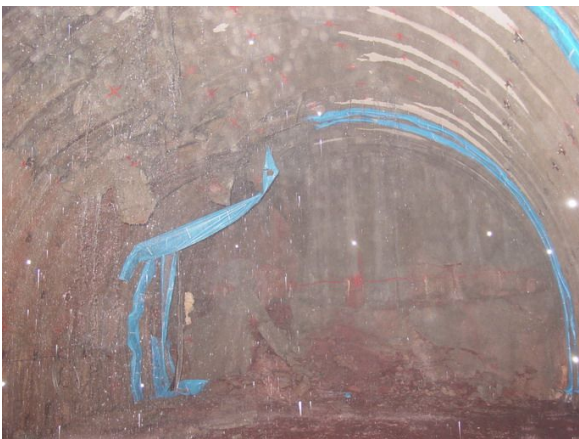
写真-1 2002年5月 1回目崩壊状況

TD790m付近は写真-1,2に示すように2度にわたり

崩壊したところであり、そこを再度掘削するにあたり、設計・施工の基本方針として次の3点を定めた。

この区間は写真-1、2に示すような2度の崩壊後、崩壊範囲をずりで埋戻し、その手前にコンクリートバルクヘッドを構築した。出水した6t/分の湧水は6時の集水管を通して排水し続けていた(図-5、写真-3)。

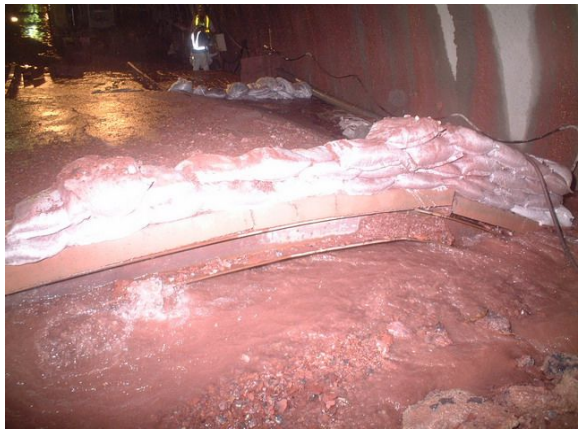
写真-2 2003年1月 2回目崩壊状況

- ①2001 (H. 13). 4. 26 TD701m 掘削中、切羽から毎分20tの突発異常湧水発生。それ以奥の湧水対策工として、止水注入工法が採用される。
- ②2002 (H. 14). 5. 29 止水注入区間のTD796m掘削中、毎分6tの湧水とともに上半支保工の崩壊が発生。崩壊部埋戻し後、再止水注入を行い本坑支保パターンを再設計し再掘削を行う。
- ③2003 (H. 15). 1. 12 再止水注入後TD793mまで再掘削を行ったところで、今度は盤ぶくれに起因したボリング状の地盤の破壊が発生。毎分6tの湧水とともに土砂が噴き上げられ再度支保工の崩壊にまで至る。  
このような状況下で本坑の強行突破は安全上無理と判断され、止水注入試験坑として掘削していた調査坑を迂回坑として延伸し、本坑坑奥側の良好な岩盤(石灰岩)に取り付け、そこを作業基地として本坑崩壊部を坑奥側(貫通点側)から施工する迂回坑案が採用された。
- ④2004 (H. 16) 3月に無事迂回坑(調査坑)が完成し、

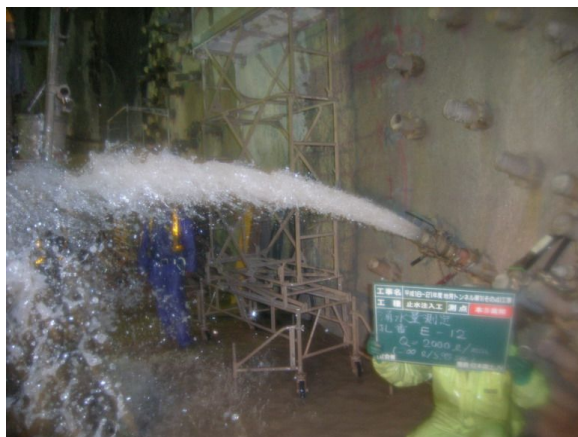
写真-4 注入孔の湧水状況 (Q=2t/分)

削孔はF1断層部ほど苦勞せず、2重管もほとんど使わずに施工できたが、湧水量の多い孔も依然として存在し、前述のような注入方法で確実に施工していった(写真-4)。

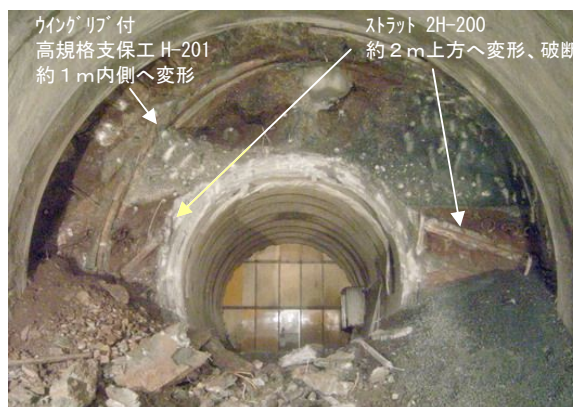
写真-5 崩壊部切羽状況

脆弱層を想定し、基本的には図-9 の支保パターンで掘削するが、地質脆弱層に合わせた AGF の配置を決定した。その際、崩壊前に打設していた AGF については極力利用するものとし、それ以外の位置に配置した(図-13)。崩壊部では自立が不安定な切羽もあったが、AGF に加え、鏡ボルトを併用しながら掘削していった。掘削は計画通り中央導坑、本坑ともに 1 基ごとに閉合しながら確実に施工した。また、未掘削区間は AGF を併用することにより、特に問題なく掘削することができた。一方、崩壊部に入ると、写真-5 に示すように当初設置の支保工が 1m 程

度内側に変形していたり、崩壊時に設置した H-200 +ストラットコンクリートが約 2m 上方に突き上げられているなど、2003 年の崩壊から 6 年間に受けた変状の凄まじさを知ることができた。
