# 砂防ソイルセメントの適用による 環境に配慮した砂防堰堤の施工

本稿では、額付川第2砂防堰堤工事における砂防ソイルセメント適用に際し、強度発現を阻害する有機質土を含む発生土砂の活用にあたって実施した各種適用検討と経過について報告する。

| 工事名称 | 平成21年度額付川第2砂防堰堤工事 |

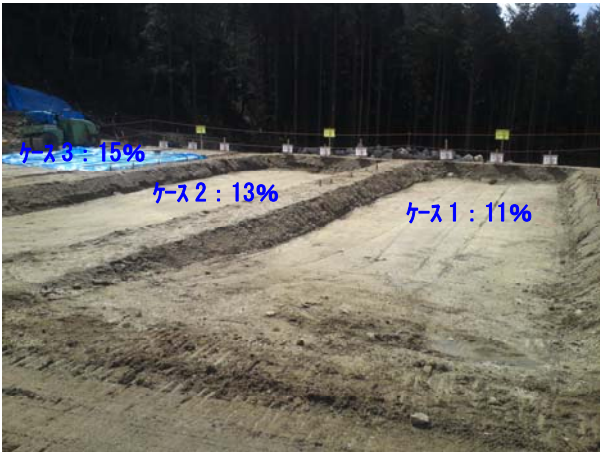
写真-2 試験ヤード全景

試験ケースは目標含水比に対応した3ケースとし，各ケース毎に転圧回数を6・8・10回に設定したレーン进行を設け，計9ケースについて25cm/層×2層の試験施工を実施した。試験施工結果を元に設定した施工管理基準を表-7に示す。

試験毎に採取した供試体での圧縮試験結果は全てのケースで配合強度をクリアした。また，コア強度についても目標強度を上回った。施工ヤード全景を写真-2に示す。

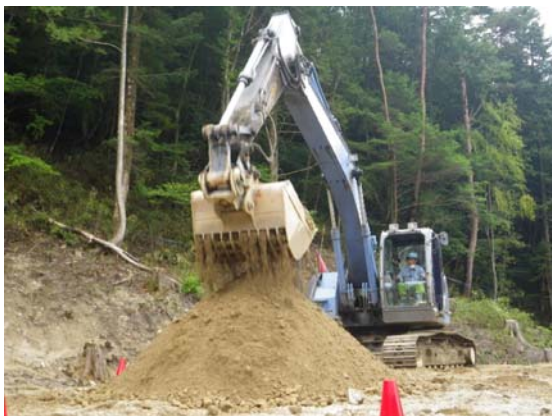
写真-4 母材ふるい分け状況

現在、試験施工を経て設定した規定に基づき鋭意施工中である。施工フローを図-9に示す。施工箇所全景を写真-3、母材ふるい分け状況、Wメル施工状況、INSEM転圧状況を写真-4～写真-6に示す。
