ひび割れが生じた外ケーブル定着突起の修復

株式会社 間 組 非会員 田辺 重男
 非会員 西田 壽起
 非会員 工藤 朗太
 非会員 清瀬 秀敏
 非会員 政岡 龍司

広渡川二号橋は東九州道の一部であり、宮崎県日南市を流れる二級河川広渡川を横断する橋長265mの3径間連続PC箱桁橋である。本工事は上部工工事であり、右岸側および左岸側の両側径間部を事前に固定支保工施工し、その後、中央径間部を張り出し架設する(図-1参照)。特に、右岸側については側径間長が85mと長いため、P1柱頭部に発生する負の曲げモーメントを軽減する必要性から、P1柱頭部を跨いで18本の外ケーブルが配置されている。これらの外ケーブルは、箱桁内の上床版の下面に設けられた5対(10箇所)の定着突起に定着される(図-2, 写真-1参照)。

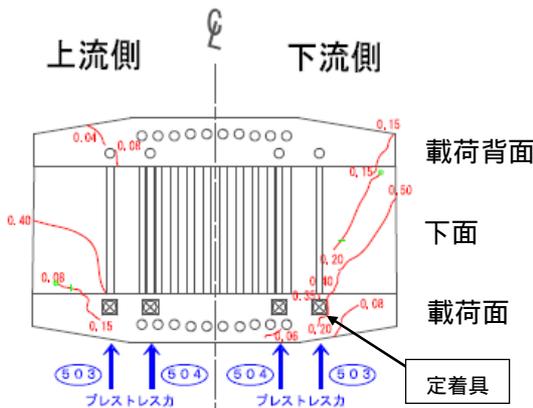
図 - 3 ひび割れマップ (19 - 20 断面)

ひび割れの詳細調査の結果、いずれの定着突起においても以下に示すようにひび割れの発生形態は、ほぼ共通していることがわかった。

- ・ひび割れは、定着突起のすべての面(下面、載荷面及び載荷背面)に発生している。
- ・下面に発生したひび割れの幅は大きく(最大0.6mm)、

外寄りの定着具付近からウェブに向かって斜め方向に発生している。

- ・緊張・定着を解放したところ、下面のひび割れは0.15mm以下、その他の面のひび割れはほとんど確認できない程度に縮小した。
- ・最も深いひび割れは定着突起の厚さの1/2程度(375mm)までであり、いずれのひび割れも上床版、ウェブには及んでいない。

典型的なひび割れを示す定着突起(19-20断面)のひび割れマップを図-3に示す。

上記のひび割れ発生形態および再現FEM解析結果等から、上床版を含む定着突起部の両側ウェブを支点としたねじれ変形と、それに伴う定着突起下面付近のせん断変形によりひび割れは発生したと考えられた。また、せん断変形によって生じた斜引張応力に対して十分に抵抗できる量の鉄筋が配置されておらず、ひび割れ幅の増大につながったと推察できた。

これらの考察を受け、対策案として、『上床版を含む定着突起部の変形を抑制できる『下面増厚+下面ハンチ』工法』が採用された。

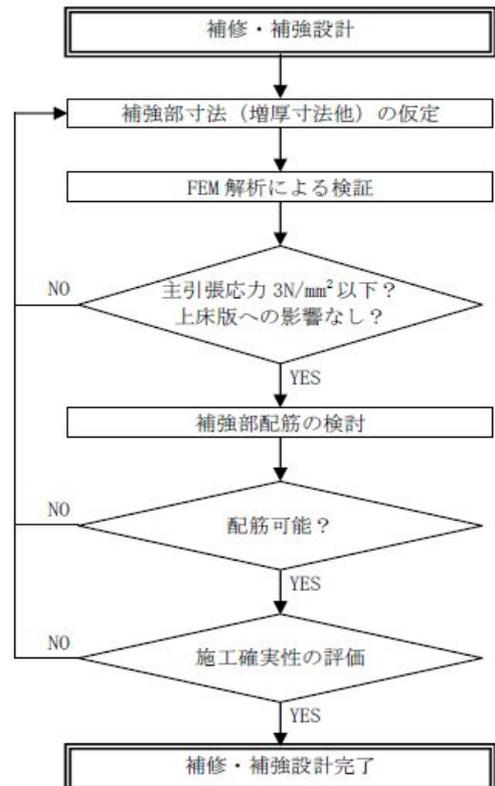
図 - 4 補修・補強の設計フロー

設計フローを図 - 4 に示す .FEM 解析に基づき補強形状 (増厚寸法および下面ハンチ形状) を決定し，その後，FEM 解析より得た各部材，各断面の引張応力，せん断応力を用いて接合面のアンカー鉄筋，および補強部に配置する鉄筋を検討した．また，決定した設計仕様に対する施工の确实性の評価，具体的には使用材料

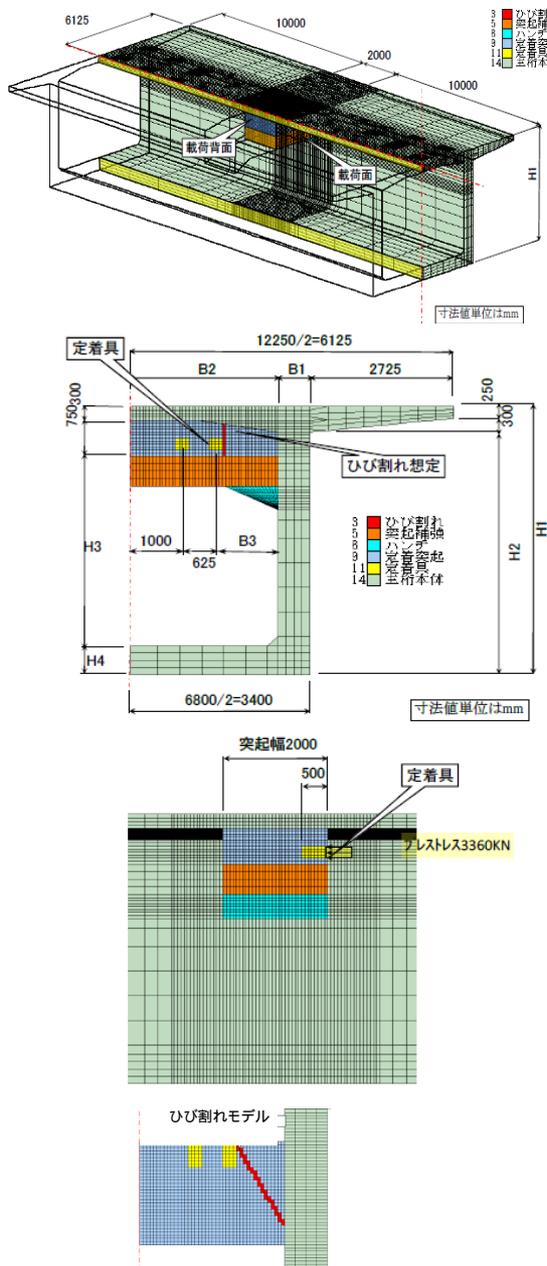
図 - 5 解析モデル

解析は，三次元弾性 FEM 解析により行った．解析モデルを設定するにあたり以下を考慮した．

上床版，ウェブの変形が定着突起に影響するため，定着突起の前後 10m(桁高の 2 倍程度)をモデル化した．

定着突起に発生したひび割れは，あらかじめ撤去・修復するが，安全側を考慮し，ひび割れをモデル化した．具体的には，引張剛性，せん断剛性をゼロとしたひび割れ要素を配置した．

め、定着突起毎に補強形状は異なる．代表的な解析モデルを図 - 5 に示す．

解析モデルは図-5で示す構造解析モデルと同一モデルを用いる。解析条件を表-2および3に示す。解析結果として、最大温度、最小ひび割れ指数の分布図と結果一覧を示す(表-4参照)。いずれの箇所においてもひび割れ発生確率は低く、温度応力ひび割れ発生リスクは低減できている。

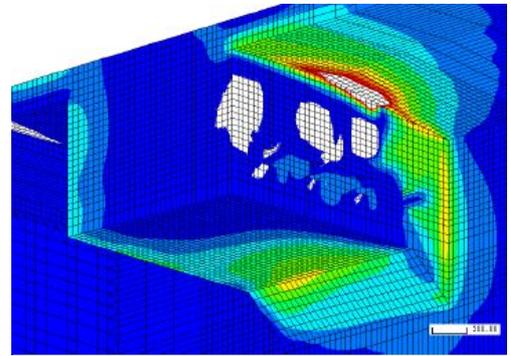
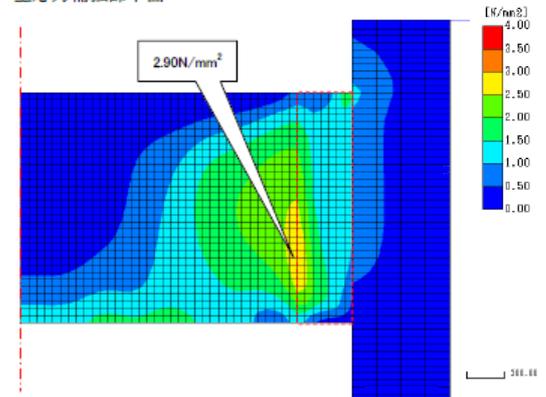
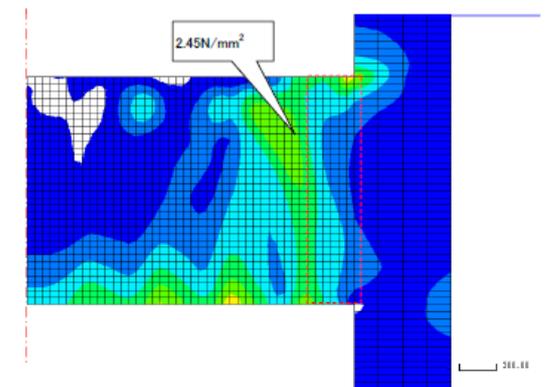
図 - 6 解析結果 (主引張応力)

- 定着突起および補強部におけるひび割れを，極力抑制するため，主引張応力がコンクリートの引張強度の推定値 (3.0N/mm^2) 以下となること．
- FEM 解析により求められた上床版軸方向引張応力度と全体系構造計算により算出される上床版軸方向応力度の和が許容引張応力度(架設時 2.5N/mm^2 , 設計荷重時 0N/mm^2) 以下であること．

解析結果を図 - 6 に示す．

主応力全体 (前面下方から望む)

主応力補強部下面

主応力補強部上面

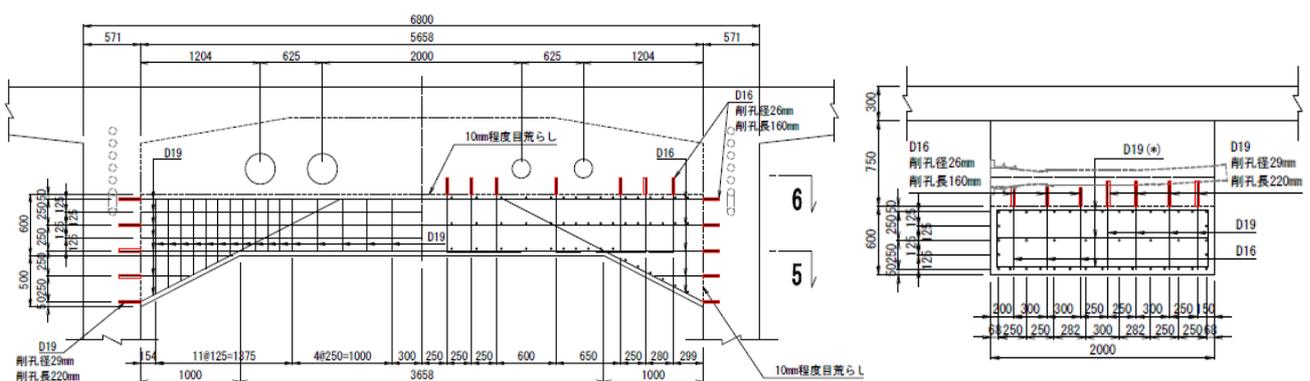
図-7 補強部の鉄筋および鉄筋アンカー配置(19-20断面)

補強鉄筋配置を図-7に示す。アンカー鉄筋の配置はウェブに配置されている内ケーブルを考慮して決定した。また、接合面における付着強度確保のため、 10mm 程度の深さの目粗しを実施することとした。

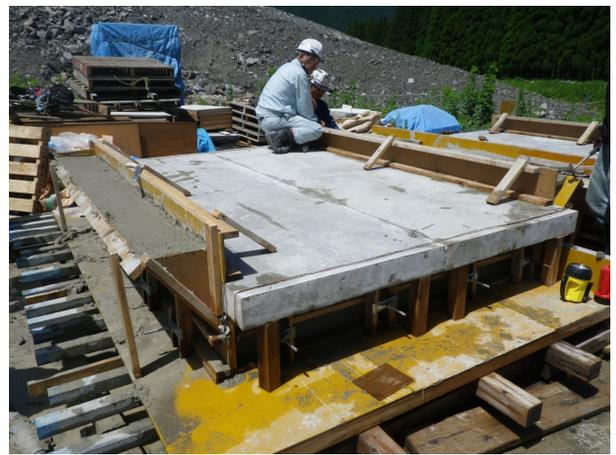
写真 - 2 試験施工 1 の試験設備

上記課題を模索するため試験施工を行った。試験施工は、定着突起に見立てたコンクリート版の直下に鉄筋、型枠を組み立て、無収縮モルタルを逆打ちすることにより行った。型枠は長さ 2m(実寸と同じ)、幅 2.5m(実寸の 1/2)、厚さ 0.3m(実寸の 1/2)とし、実構造と同じ縦横断勾配を再現した。また、内部には実構造とほぼ同量の鉄筋を配置した。打設は低い側の投入口からパイプレータを併用しながら行った。打設完了後の試験設備を写真 - 2 に示す。

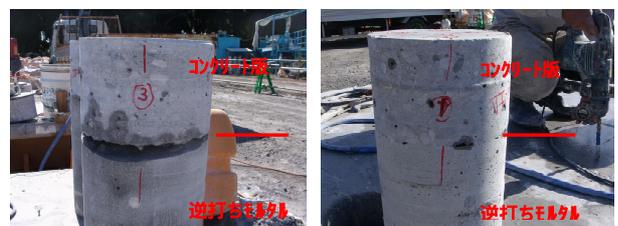
写真 - 3 接合面を含むコア抜き供試体

硬化確認後、コンクリート版および逆打ち部をコア抜きし充填状況を確認した。その結果、コンクリート版との接合面に一部に大きな充填不良箇所が見られたが、それ以外の部分については、部分的に空気溜りは見られるものの接合面の一体化状況は概ね良好であった(写真 - 3 および 4 参照)。

コア抜きした供試体による接合面のせん断試験を実施し、ずれせん断強度を確認した結果、設計値として用いた 0.17N/mm^2 を大きく上回る 1.84N/mm^2 を得た。

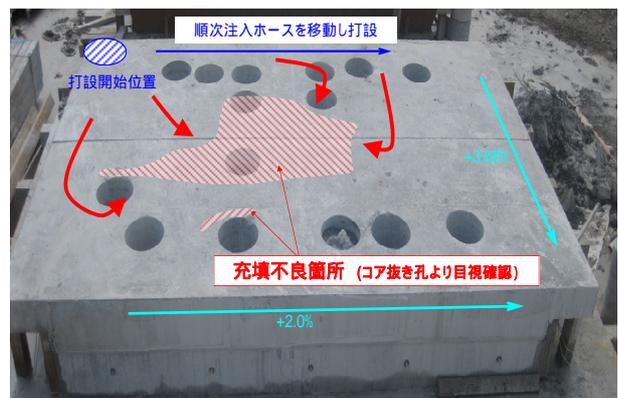
写真 - 4 試験施工 1 の充填不良箇所の分布

一部に見られた大きな充填不良箇所は、モルタルの流れが直線的ではなく不規則に方向を変えるため、他方面からの流れと出合った際に空気を挟み込んだことが原因であると考えられた。部分的に見られる空気溜りは振動締固めによりモルタル内から浮きあがってきた気泡がとどまったものと考えられた。

打設方法については試験施工 1 の結果を踏まえ、以下のような工夫を施した(図 - 8 参照)。

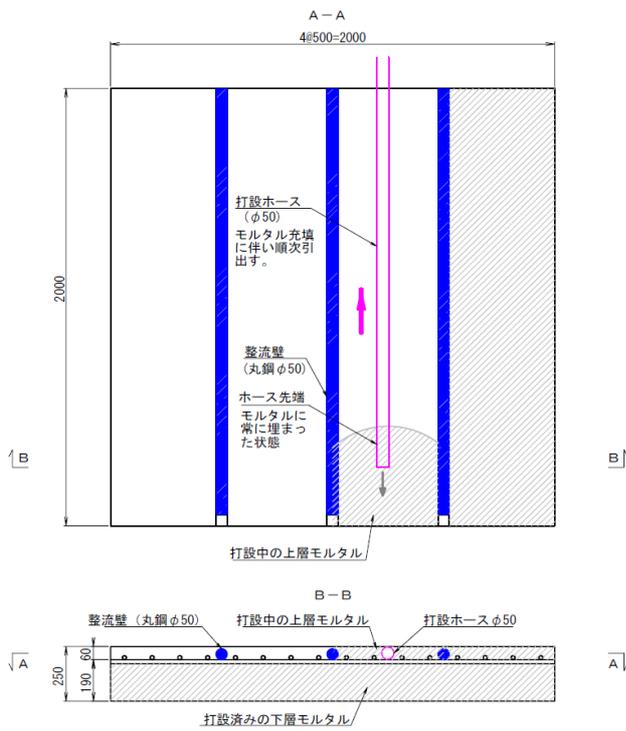
図 - 8 試験施工 2 の試験設備

上層(天板型枠近傍)でモルタル流が不規則に方向を変えることによる空気の挟み込みを防止するため、整流壁(丸鋼 50c500)を設ける。

ホース筒先での空気の挟み込みを防止するため、整流壁で区分されたブロック毎に、型枠先端まで挿入した打設ホース先端をモルタル内に常に 20cm 以上埋めつつ、引き戻しながら打設する。

モルタル内からの気泡の浮き上がりを防止するため、上層の打設においては、振動締固めを行わない。

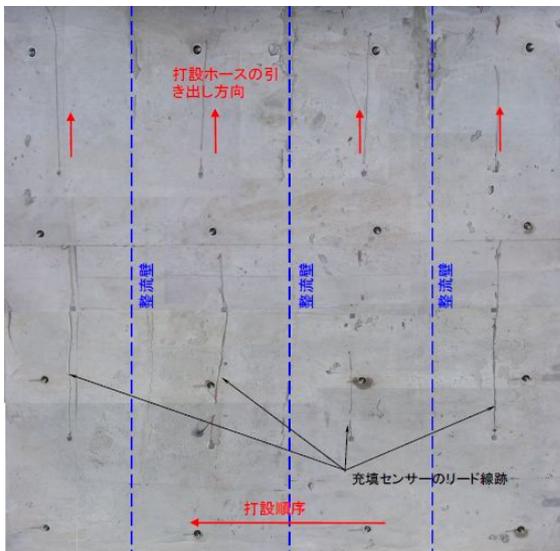
写真 - 5 試験施工 2 の接合面の状況

以上の措置を施し、打設終了後、天板型枠を撤去し接合面の状況を確認したところ、空気の挟み込みだけでなく、空気溜りもほとんどない緻密な接合面が形成されていた(写真-5参照)。また、充填率(空気溜り等の面積/接合面面積)は96%以上であった。これは、当初、意図した効果だけでなく、整流壁によるブロック化とホース筒先のモルタル内埋め込みにより、局部的に圧力注入状態になり、気泡の押し出し効果もあったと思われる。

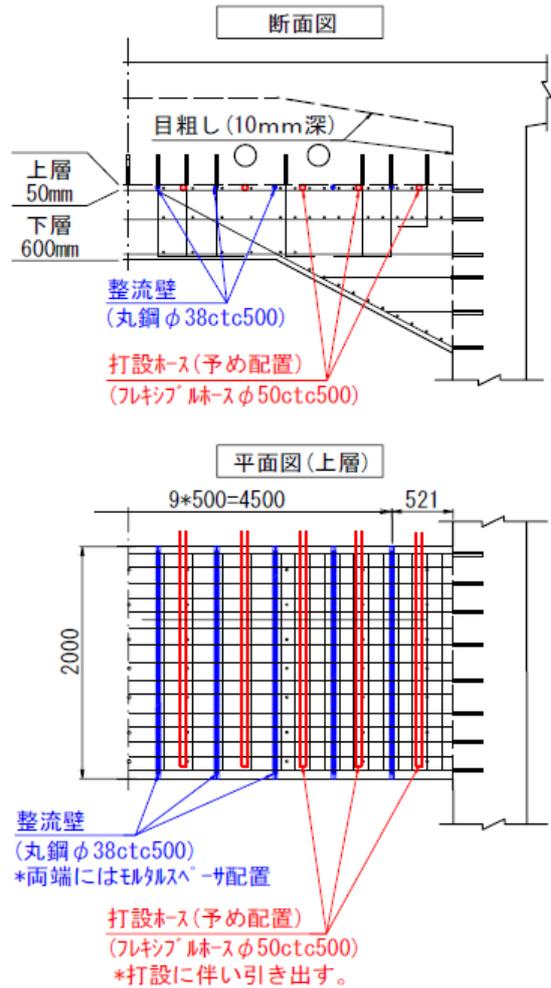
図 - 9 打設層区分と整流壁,打設ホース

図-9に示すように接合面から50mm以深を下層、接合面から50mm以内を上層とし、表-5に示すように各層の打設方法を計画した。箱桁内での打設状況を写真-6および7に示す。

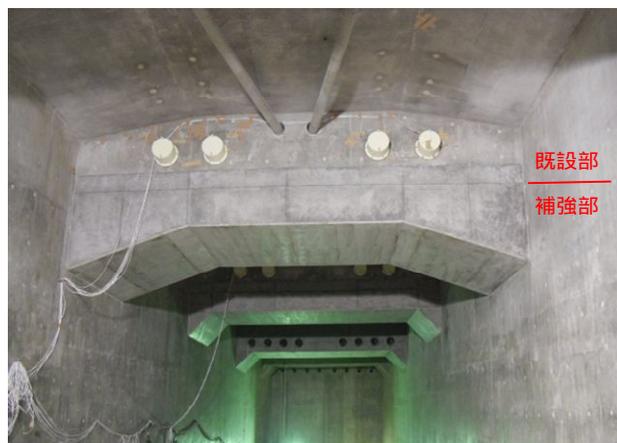
写真 - 8 補強後の定着突起

乾燥収縮ひび割れ防止のため、打設後の型枠設置期間中はミスト養生を実施し、脱枠後は密着シートによる封緘養生を実施した。この効果もあり、施工完了後、4ヶ月が経過したが補強部および定着突起にひび割れは発生していない(写真-8参照)。
