## アンダーピニングによる稼働中工場基礎の補強工事

稼働後 40 年経過した製鐵所厚板工場の仕上圧延機（以下ミルと称す）の老朽化した基礎改修を目的として、補強工事を実施した。改修にあたっては、工場生産への影響を最小限とするため、基礎下を掘削してアンダーピニングを行い、鋼管杭増打ちと床版基礎コンクリートの補強ならびにミルのアンカーボルトの更新を実施した。本稿では豊富な地下水の遮断、狭隘な作業空間および限られた工期等の課題を克服した工事の施工方法を報告する。

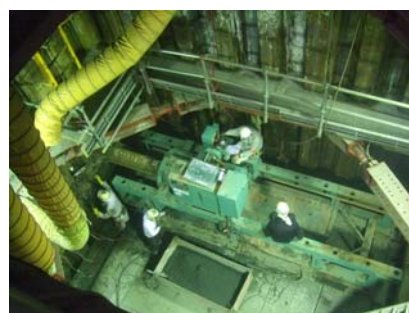
WS 後面横坑は、ミル直下の基礎補強のための作業員の出入り・資材の搬出入が行われる。そのために必要な最小限の内空断面としてパイプルーフの設置位置を決定した。パイプルーフは最も小径の $\phi 318.5\text{ mm}$ の鋼管とし、推進機を使って設置した (写真-1)。WS 前面横坑はAs 層の遮水を行うための凍結管削孔を行う内空を確保した (図-10)。

写真-1 パイプルーフ施工状況

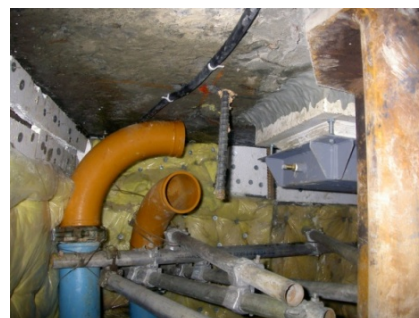
また、新設および既設床版の一体化をはかるため、接合面にずれ止鉄筋を配置した。床版配筋は下筋のみの2方向鉄筋であり、狭隘な空間での配筋作業であったため、鉄筋の継手は機械継手を採用した(図-19)。コンクリートは閉鎖空間への充填となるため、予め打込み用配管を2列×2系統=4本を設置し(写真-7)、高流動コンクリートを用いた。

写真-7 コンクリート打込み配管

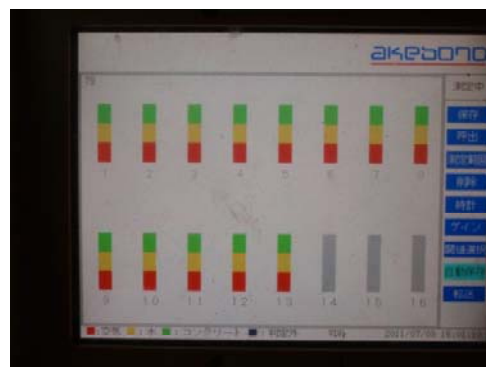
コンクリートと既設床版との密着は目視では確認できないため、充填状況が確認できるようにコンクリート充填検知システム(ジューテンダー)を既設床版部に13箇所設置した。また、コンクリートの流動勾配を把握するため既設鋼管杭にもジューテンダーを12箇所設置した。サクシオンホース先端からコンクリートが吹き出すまで(内部にヘッドが50cmかかった状態)圧送し打込み終了とした。打ち継ぎ部のジューテンダーは全て反応し確実に充てんされたことが確認できた(写真-9)。

振動デバイスに接触する部材の違い  
による表示色の変化

写真-9 ジューテンダーモニタ画面
