# 真空圧密工法の真空ポンプ運転停止時期の判断について

## 1. はじめに

本報では、試験施工の概要について説明するとともに、動態観測データを用いた真空ポンプ運転停止時期の判断方法について報告する。

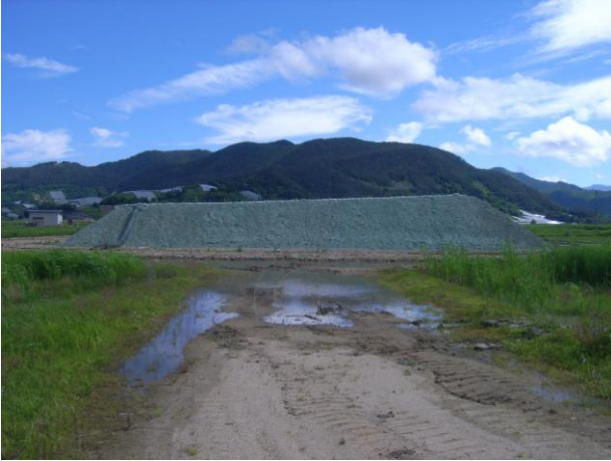
写真-1 第1工区の盛土状況

真空ポンプの運転を停止した第1工区および第2工区の載荷盛土の状況を写真-1～写真-2に示す。盛土のり面は、植生工の試験施工を実施しているため、それぞれの工区でのり面の状況が異なっている。
