# 耐震性向上を目的とした荷揚岸壁補強工事実績

四国電力(株) 正会員 下口裕一郎 萩山和樹 宇高幸生  
鹿島建設(株) 正会員 ○藤崎勝利 正会員 門脇 要 正会員 吉田 浩  
鹿島建設(株) 正会員 直井智治 正会員 吉迫和生

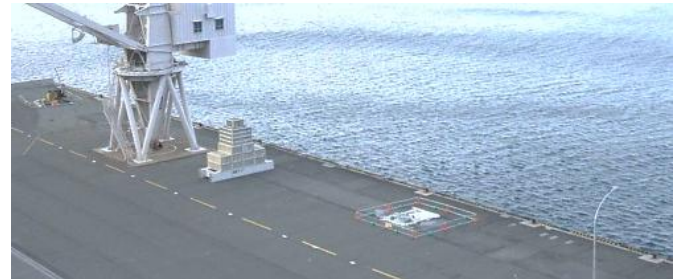
写真-1 荷揚岸壁全景（補強工事着手前）

荷揚岸壁は、捨石マウンド上に設置された13函のケーソン（7.0m×12.0m×H12.7m、上部工含む）および背面の裏込栗石で構成される一般的な重力式係船岸壁である。岸壁延長は約130m、エプロン部標高はE.L+4.5mであり、ケーソン背面の埋立土には発電所建設時に発生した硬岩ずりが用いられている。補強工事着手前の荷揚岸壁全景を写真-1に、埋立土および裏込栗石の粒径加積曲線を図-1に示す。埋立土には最大粒径700mmの岩塊が含まれており、裏込栗石の粒度構成は埋立土とほぼ同等である（図-1中の裏込栗石はボーリング試料であるため、最大粒径が小さくなっている）。

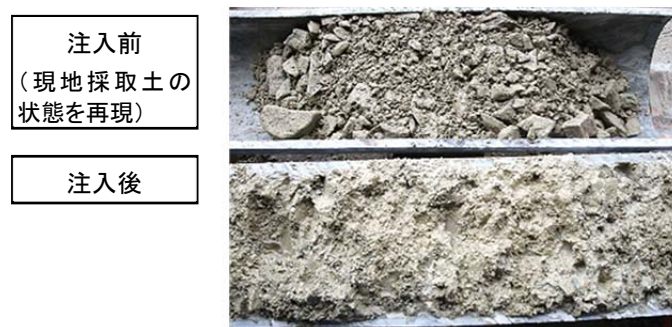
写真-3 可塑性グラウトの充填状況（硬配合）

が最も良好に充填できた。この結果に基づいて、A 配合を現地採取土による模擬地盤を対象とした試験に供した。充填試験前後の硬質塩化ビニル管を切断した状況である写真-3 に示すように、A 配合は現地採取土による模擬地盤を対象にした場合でも端部まで密実に充填していた。さらに、飽和のために充填した間隙水量と可塑性グラウト注入量がほぼ等しくなったことから、模擬地盤中の間隙は十分に充填したと判断した。これらの結果から、A 配合で半径  $1.5 \text{m}$  まで良好に充填できると判断し、これを用いて現場試験施工に臨むこととした。なお、A 配合の材料強度（材齢 28 日）は  $2 \text{N/mm}^2$  程度であった。

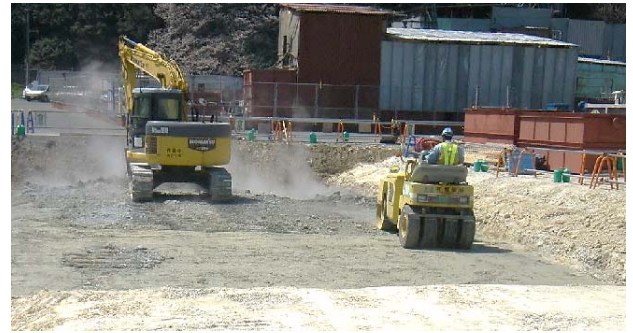
写真-9 排泥による埋戻し状況

なお、地盤改良時に発生する排泥は土壌溶出量試験（26 項目）ならびに土壌含有量試験（9 項目）を行い、有害物が検出されないことを確認した上で、エプロン部路床材（図-3 参照）として有効利用した。排泥は施工翌日には固化しており、これをバックホウで破碎し、施工場所に敷き均し後、締め固めること（写真-9 参照）で、現場 CBR 値 20%以上、地盤反力係数  $86\text{MN/m}^2$  以上が確保できた。

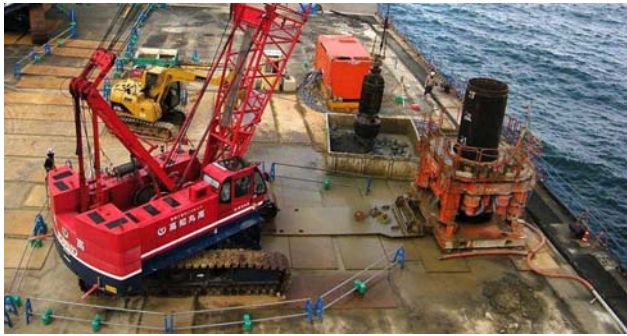
写真-10 オールケーシング工法による削孔状況

トをトレミー管で打設する(図-12中の5)という手順で施工した。施工状況を写真-10、写真-11に示す。なお、ケーソン部ではコンクリート頂版および底版を削孔するために内刃(ビット)付ケーシングを使用した。一方、ケーソン部以深の基礎捨石層や海成堆積物層の削孔にこれを使用すると、鋼管建込時に鋼管と内刃が干渉してケーシングの引き抜きが困難になることが懸念された。このため、ケーソン部削孔後、通常のケーシングに入れ替えて削孔することとした(図-12中の2)。

ケーソン部削孔ならびにケーシング入れ替え後の削孔は、予め隔室内に注入した高強度可塑性グラウトが効果を発揮し、孔壁崩壊は生じずに良好に削孔できた。また、基礎捨石層や海成堆積物層の削孔時に基礎捨石が動き、ケーソンが変状する恐れがあったため、補強杭1本目の施工では補強杭周辺に削孔したボーリング3孔にボアホールカメラを挿入し、削孔中の基礎砕石の

挙動を観察した（ボアホールカメラ観察はボーリング孔に挿入した透明アクリルパイプ内から行った）。その結果、補強杭中心から 1.5m の位置では基礎捨石が上下に 10～50mm 程度動いたものの、補強杭中心から 4m 離れた位置になると動きはなく、ケーソンはほとんど変状しなかった。

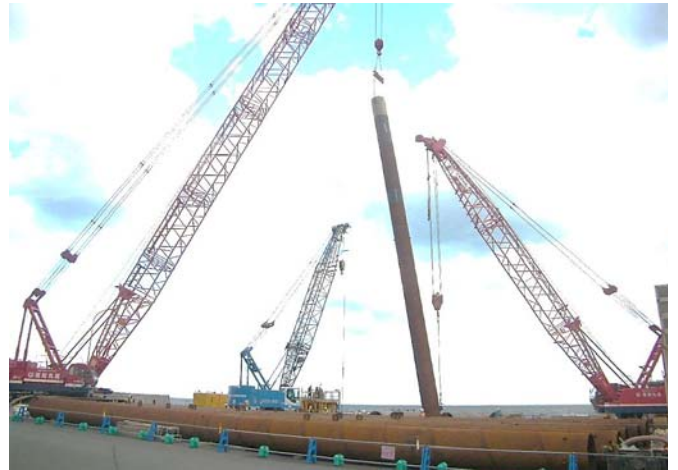
写真-11 ケーソン補強杭（鋼管）建込状況

鋼管外詰材充填工は、 $\phi 40\text{mm}$  の注入管を鋼管 1 本あたり 2 本挿入して行った。外詰材は鋼管と孔壁間の充填に加えて、基礎捨石層とケーソン底盤の境界部に生じる可能性がある空隙の充填も意図したため、ケーソン 1 函に対して補強杭を 1 本施工し、その後外詰材が固化してから 2 本目の補強杭を施工した。

補強杭 26 本の施工は、施工機械 2 セットを使用し、約 6 ヶ月で完了した。施工によるケーソンの変位量は最大 6mm 程度であり、管理基準値 50mm を十分に満足した。
