## 「砂防堰堤補強アンカー工法」の概要と事例

株式会社エスイー 非会員 ○早川 道洋  
株式会社エスイー 正会員 竹家 宏治

### 1. 砂防堰堤補強アンカー工法の概要

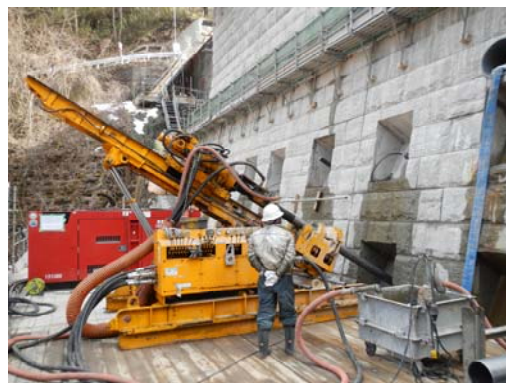
写真-2 削孔状況

グラウンドアンカー工に使用するテンドンは、許容荷重  $T_d=2086.2\text{kN/本}$  の PC 鋼線を使用し、ポリエチレンによる二重防食構造、ナット定着方式、摩擦圧縮型のアンカーが使用された。削孔径は  $\phi 165\text{mm}$  にて施工された。また、アンカー長は  $L=43\text{m}$ (上段)と長尺であり、施工に際してさまざまな工夫がなされた。

堰堤上流側は満砂している状態で削孔によって堰堤を貫通すると、水頭差によって水がケーシングから噴出するおそれがある。この水により注入したグラウトが洗い流されたり品質が確保できなくなる可能性があるため、アンカー体長部分にはフリクションパッカーを設置し限定注入を行うことでグラウトの品質確保がなされた。

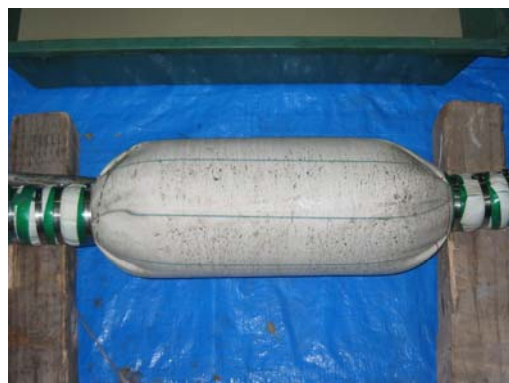
写真-3 パッカー (参考)

また、アンカー定着後の削孔口からの漏水を防ぐため、ケーシング抜管時に削孔口元にパッカーを設置したり、支圧プレート背面には止水処理が施され、堰堤表面への漏水を防ぐ処置がされた。

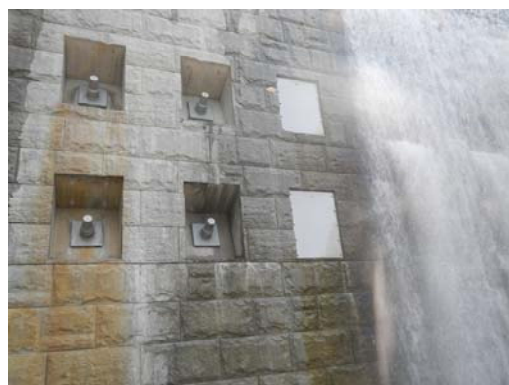
写真-5 越流部頭部保護

越流部に設置したアンカーに関しては、越流した水や土砂からアンカー頭部を保護するため、切り欠き部分にステンレス鋼板の蓋が設置された。蓋はボルトで固定されているため、必要に応じて取り外しが可能でありグラウンドアンカーの維持管理をさまたげない構造とされた。
