## 既設橋に近接した条件下での場所打ち杭の施工

| 三井住友建設株式会社 | 土木設計部 | ○津田 | 和夏希 |

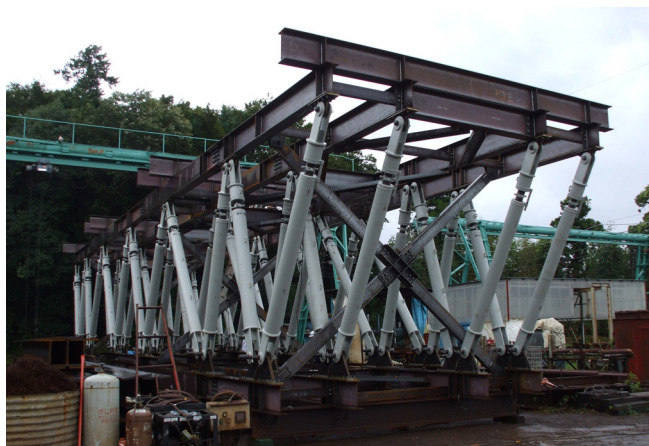
写真-2 トラス桁の仮組立状況

トラス桁材は工場製作し、現場での溶接作業を極力低減することで、製作品質の確保と工程短縮を図った。工場での仮組立状況を写真-2に示す。

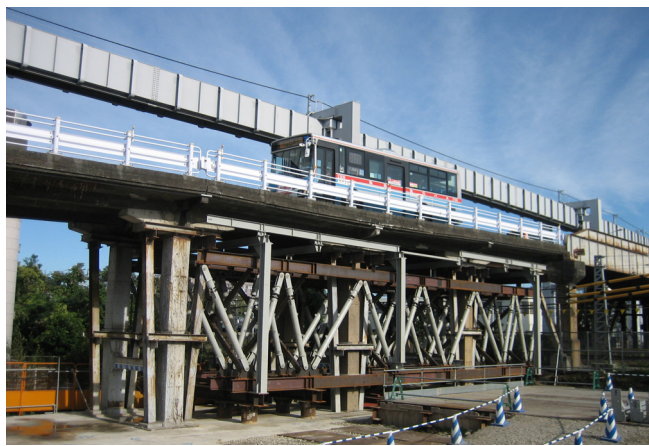
写真-3 アンダーピニング完成

き、その計測値から接触を検知することで、跨線橋の不要な持ち上げを防止した。完成したアンダーピニングを写真-3 に示す。

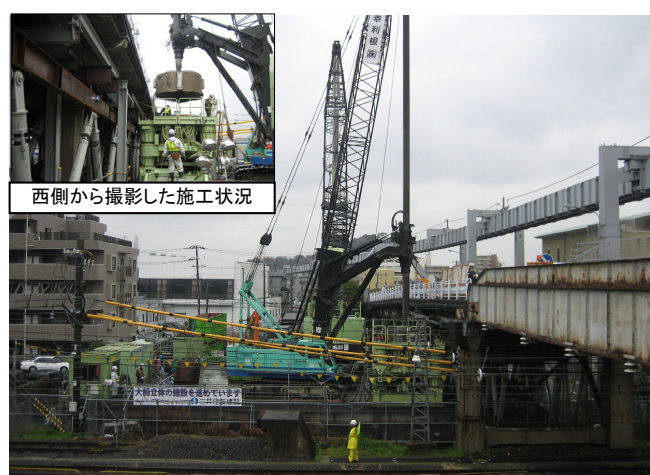
写真-4 場所打ち杭施工状況

また、場所打ち杭施工時には、跨線橋を片側交互通行とし、一般車両および歩行者の安全を確保した。

施工状況を写真-4 に示す。
