# 香港における土砂化した風化花崗岩中の凍結工法による延長 100m の横坑掘削

西松建設(株) 香港支店 非会員 ○若尾 政克

香港地下鉄西港線工事は、既存の港島線の西側終点駅である上環駅から香港中西地区のケネディタウンまでを結ぶ新設三駅を含む総延長約 3.3km の地下鉄延伸工事である。土木工事は主要三工区に分割して発注されており、704 工区は中間部に位置する延長 1.6km の工区である。本工事には二つの新設地下空洞駅舎、単線トンネルの地下鉄本線上下線 4 本（469m×2 本、564m×2 本）、連絡地下道および換気横坑（総延長 3,320m）、乗客出入口、換気塔（9 箇所）の建設が含まれている。本工事の全体平面図を図－1 に示す。

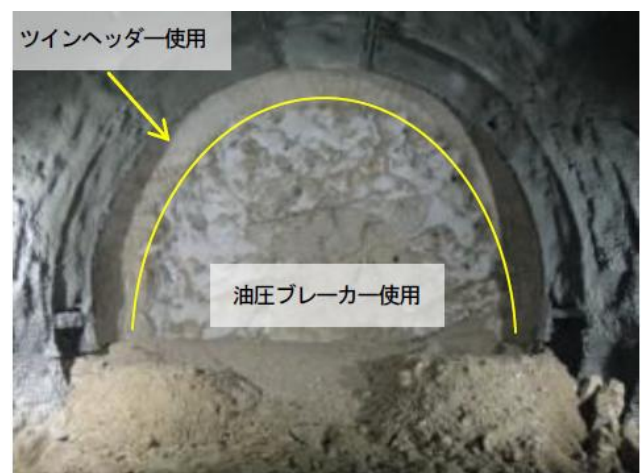
写真—3 切羽状況

のため、中央部を油圧ブレーカーにより破碎し、凍土部の余掘り防止のため掘削に精度が要求される外周部のみツインヘッダーを使用することで、掘削時間の短縮を図った。B3-1の掘削では凍土面および切羽は非常に安定した状態であり、また凍土内の湧水も見られず、安全な掘削を行うことができた。写真－3に切羽状況を示す。

掘削を開始するにあたり、坑口の場所打ち柱列壁の撤去を行った。掘削断面のみ撤去を行うため、掘削断面外周部にφ100mmのコア抜きを行い、場所打ち柱列壁を切断した。このコア抜きは、前述の水圧モニタリング結果と、凍土モニタリングより凍土の閉塞を確認した後、掘削に先行して行われた。コア抜きによる柱列壁切断完了後、所定の厚さまで凍土が成長した段階で、油圧ブレーカーにより掘削断面部の場所打ち柱列壁を撤去した。機械掘削は全断面ツインヘッダーを使用する計画であったが、掘削が進むにつれ、掘削全断面にまで成長し硬化した凍土が堅固であったため、掘削速度が低下した。こ
