# 非溶結凝灰岩におけるトンネル掘削について

## 1. はじめに

東九州自動車道は福岡県北九州市を起点として大分県・宮崎県を經由し、鹿児島県鹿児島市に至る、延長約 436 km の高速自動車国道である。山口第 1 トンネルは大分県南部の佐伯 IC～蒲江 IC 間（区間延長 20.4 km）の中間部に位置する、延長 341m の 2 車線トンネルで、起点側坑口部には軟質で鋭敏性の高い阿蘇 4 火砕流堆積物非溶結凝灰岩（Aso-4）が堆積し、トンネル掘削時の切羽不安定および地表面への影響が懸念された。本報告では山口第 1 トンネル坑口部で実施した、地質調査、施工計画および施工結果の概要を報告する。

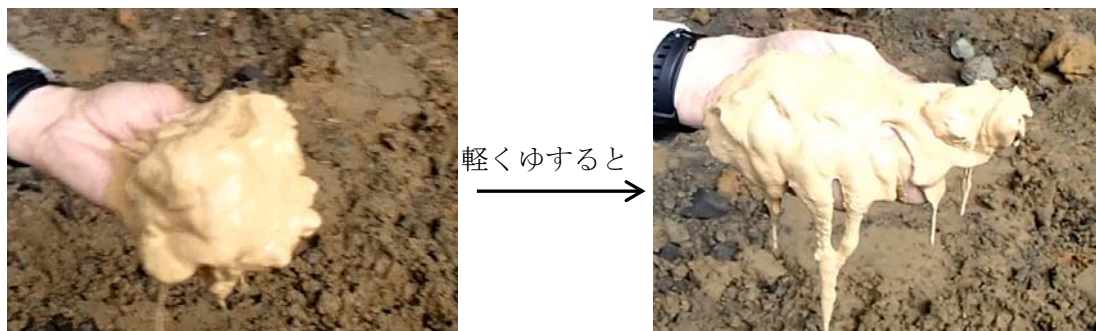
写真 5.1 非溶結凝灰岩の性状

とができた。この非溶結凝灰岩は乱さない状態であれば強度の小さな粘性土であるが、掘削機により乱してしまうと流動化し、切羽より流出する。含水比が高く流動性があり、強度はほとんど期待出来ない性状で(写真 5.1)、既往調査で採取され、乾燥してコア形状を保持している試料から想像される地山性状とは大きく相違していた。

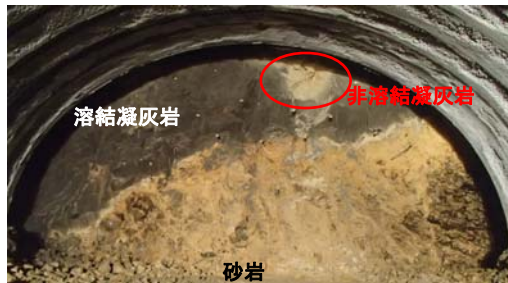
写真 8.1 切羽状況 TD262.8m

TD262.8mにおいて砂岩主体の切羽天端から溶結凝灰岩を介在し非溶結凝灰岩が出現した（写真 8.1）. 外周部の探りボーリングの結果では約4m前方で非溶結凝灰岩が天端120° 範囲に展開することが予測されたことから、「ケース1」の上半加背割り変更，注入式長尺先受工，注入式長尺鏡補強工を実施した. 非溶結凝灰岩は，掘削延長約9m（掘削補助工1ｼﾌﾄ）で上半切羽全面を支配した（写真 8.2）.

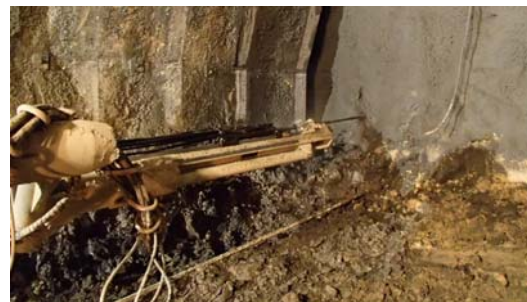
写真 8.3 上半脚部探りボーリング状況

その後の非溶結凝灰岩と溶結凝灰岩の境界に関して，追加調査ボーリングの結果では，SL 付近で水平に推移すると予想しているものの，特に上半支保工脚部の地山状況は切羽安定上の要となる. そのため，上半支保工脚部の探りボーリングを実施し（写真 8.3），地質を事前に確認しながら掘削を続けた. 右側脚部は概ね溶結凝灰岩であったのに対し，左側脚部は非溶結凝灰岩がしばしば観察された. 結果的には，非溶結凝灰岩が切羽に出現した TD262.8mから出口側坑口の TD335.5mまで上半支保工脚部を溶結凝灰岩で支持できたため，ケース2，ケース3を用いることは無く掘削することができた（写真 8.4～8.7）.
