600m超の大土被り下におけるトンネル施工

三井住友建設(株) 土木技術部 正会員 ○今村 新吾
三井住友建設(株) 東北支店 非会員 牛田 久雄
三井住友建設(株) 東北支店 非会員 長岡 浩康

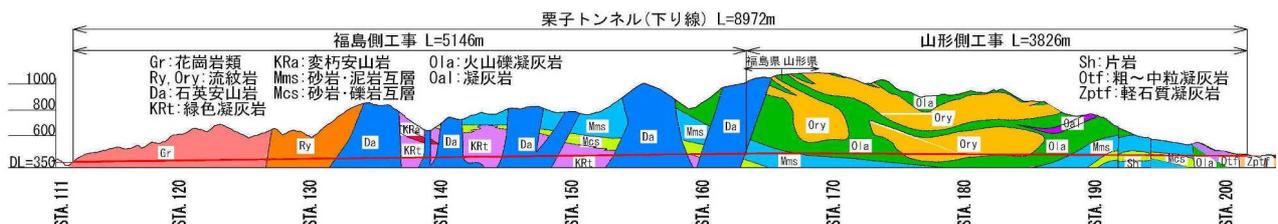
図-1 栗子トンネル地質縦断面図

地質は、基盤である中生代白亜紀の花崗岩類を新生代第三紀中新世～鮮新世の堆積岩類・火山岩類が覆い、これらに安山岩や流紋岩が貫入する複雑な地質構造を呈している（図-1）。

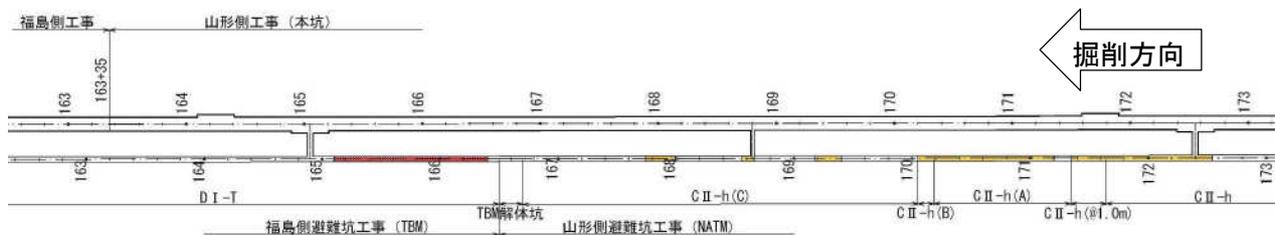
図-2 栗子トンネル平面図 (STA. 163+00~173+00)

C II-h~C II-h(B)の変状発生区間およびC II-h(C)の比較的大きな変位が発生した区間には、本坑掘削の影響を考慮して増し吹付けコンクリート (t=10~15cm) が実施されている (図-2中の■で示す範囲)。

TBMで施工された福島側避難坑では、STA.159+40付近より砂岩泥岩互層 (砂岩優勢) が出現し、部分的なはく離、崩落が発生していたが地山は比較的安定しており、D I-T (リング支保工(H-100)+吹付けモルタル(t=3cm)) により掘削を行っていた。STA.163+20付近 (本坑工区境) からは泥岩が優勢となり、はく離、崩落が頻発するようになった。また、STA.165+00付近からは30cmを超える崩落が連続するようになり、支保工上部に送り矢板を行い吹付けモルタルを施工した (写真-1)。この区間では坑壁の押出しも発生し、TBMが拘束されることはなかったが、リング支保工の設置が困難となった。この崩落と押出しは避難坑工区境 (STA.166+50) まで150m程度続き、吹付けモルタルのクラックや支保工の変形が発生している (図-2中の■で示す範囲)。

NATMで施工された山形側避難坑では坑口から1,500m程度までは凝灰岩、泥岩、火山礫凝灰岩などが出現したが、それ以降は安定した砂岩泥岩互層が継続して出現し、STA.182+36からCⅡ-hにより掘削を行っていた。CⅡ-hによる施工が1,000mほど続いたSTA.172+50付近から内空変位が大きくなり、吹付けコンクリートにクラックが発生するようになった。一掘進長を1.0mに短縮したが変状は収まらず、CⅡ-h(A)（支保構造：DⅠ+早期断面閉合）へと変更した（図-2）。一旦変状は収まったが再度発生するようになり、一掘進長を0.75mに短縮（CⅡ-h(B)）したが状況は変わらず、断面形状を円形に近づけたCⅡ-h(C)（図-3）を採用して変位を

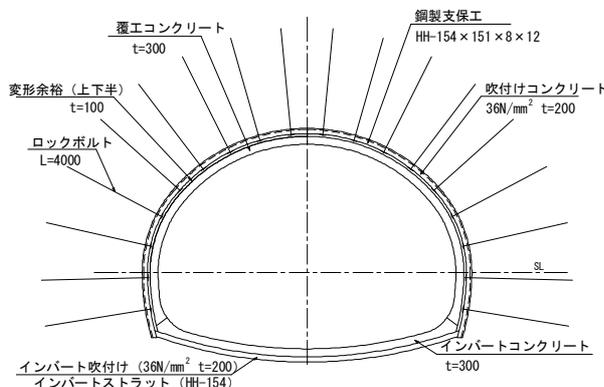
図-4 D II HH154 支保パターン図

本坑においても避難坑と同様に安定した砂岩泥岩互層が出現していたが、避難坑で変状が発生した STA.172+50付近から変位量が大きくなりインバート吹付けによる早期断面閉合を実施した。STA.171+10~60 (TD=3,000~3,050m 土被り590m) ではインバート吹付けが破壊されて変位が増大し、インバート吹付けを撤去してインバートストラットを設置した。切羽ではインバートストラットを用いた早期断面閉合を採用することとした (D II HH154 図-4, 表-1)。

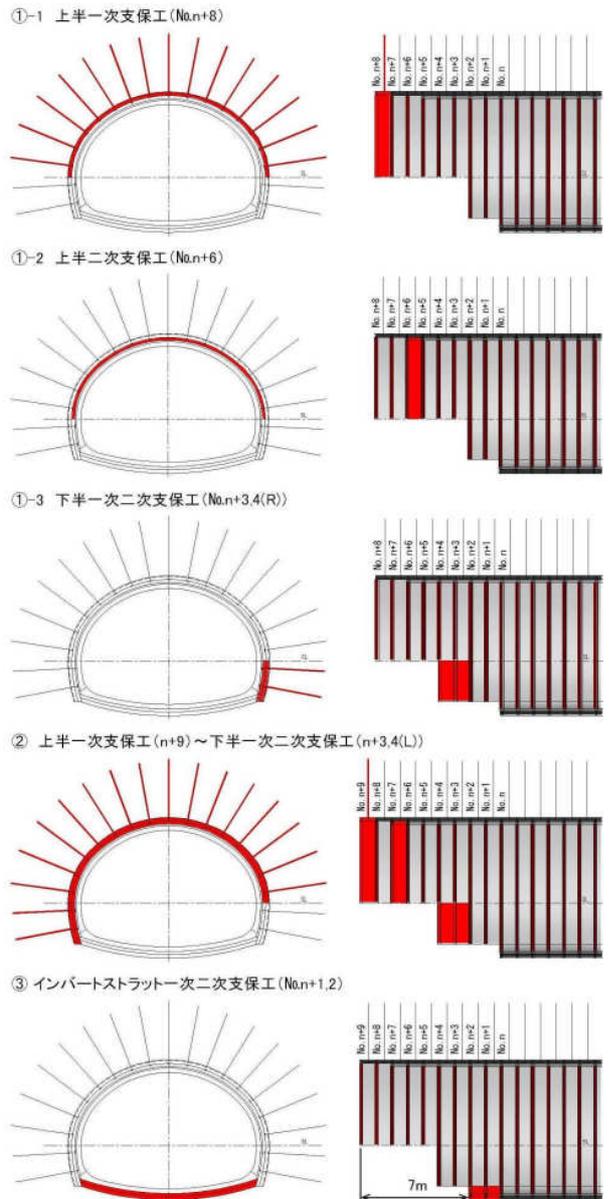
図-5 E1パターン施工順序

施工方法は、切羽から2m後方で上半二次支保工を施工し、下半は片側2mずつ一次と二次支保工を同時に施工する。このサイクルを2回繰り返した後にインバートストラットを二重で2mずつ施工し、切羽から7mまで断面閉合を行うこととした(図-5)。

以上より、一次支保工〔NH200+25cm(36N/mm²)〕+二次支保工〔NH150+20cm(36N/mm²)〕の組合せを採用し、切羽から2m後方で上半二次支保工を施工することとした。既施工区間の内空変位は100mm未満であったため、二次支保工施工前には変形余裕を設けず、全体で100mmの変形余裕量とした。

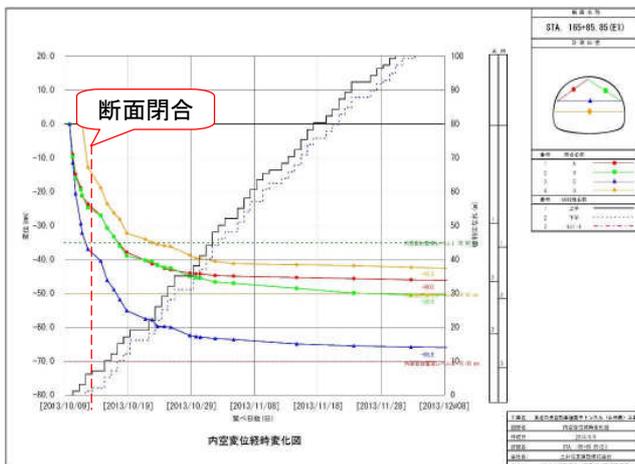
図-6 STA. 165+86 内空変位経時変化図 (E1)

二重支保工の施工開始後も切羽には安定した砂岩泥岩互層が継続して出現し、STA.165+86 (TD=3,575m)における内空変位は上半水平測線が65mm(断面閉合後の変位が約30mm)と最も大きく(図-6)、沈下についても同様な値であった。

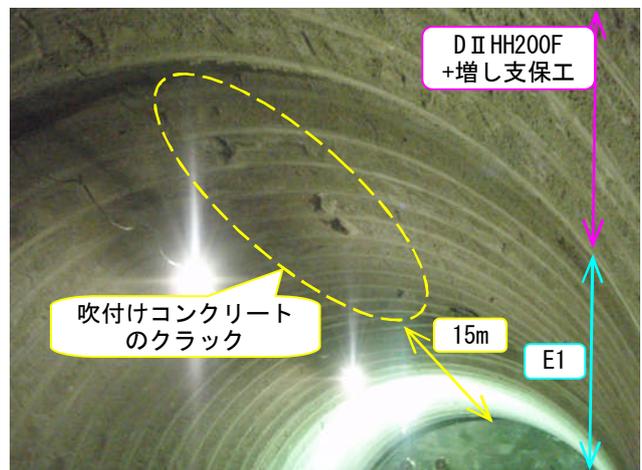
写真-2 E1パターンクラック発生状況

内空変位、沈下とも切羽通過後60mほどで収束したが、切羽から15mほど後方の天端付近にクラックが発生し、切羽の進行に追隨して発生した(写真-2)。

E1パターンの天端に発生したクラックは、写真-2以上に拡大することはないが、「切羽から2mの間に一次支保工の機能が損なわれているのではないかと考え、二重支保工の切羽施工（E2）を採用することとした。内空変位は収束しており、支保構造の変更は必要ないと判断した。

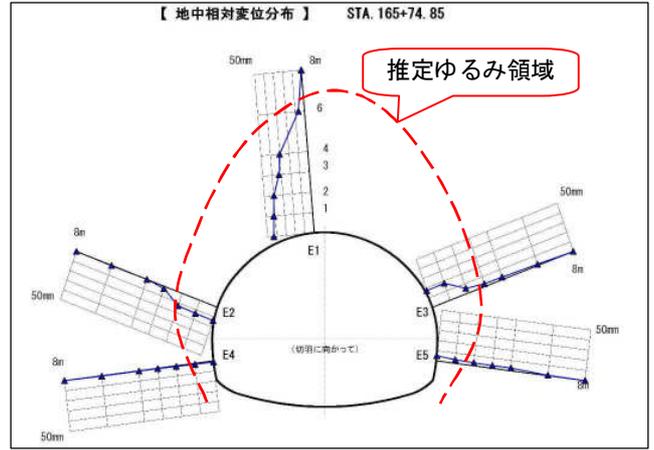
図-7 地中相対変位分布 (E1)

天端ではトンネル壁面より6~8m、側壁部は2~3mから変位が発生しており、これより内側が緩み領域と推定される。下半の変位量は5mm以下と小さい。

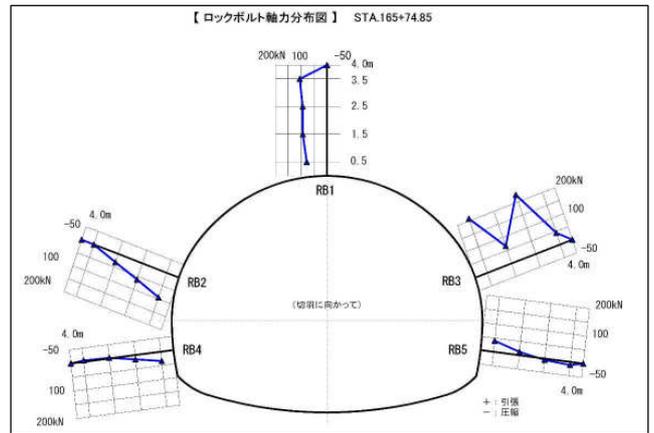
図-8 ロックボルト軸力分布 (E1)

天端は緩み領域内に含まれると推定されるが、先端部には110kNの軸力が作用しており、4mのボルトで十分に機能していると思われる。上半左側では80kN、右側では200kNを超える軸力が発生しており、上半右側壁部の初期変位が左側壁部よりも大きかったことにより差が生じたものと思われる。

天端と上半右側ではE1パターンにおける軸力分布と異なり，先端部分では引張力が小さく，トンネル壁面近くで大きく（120～160kN）なっている。

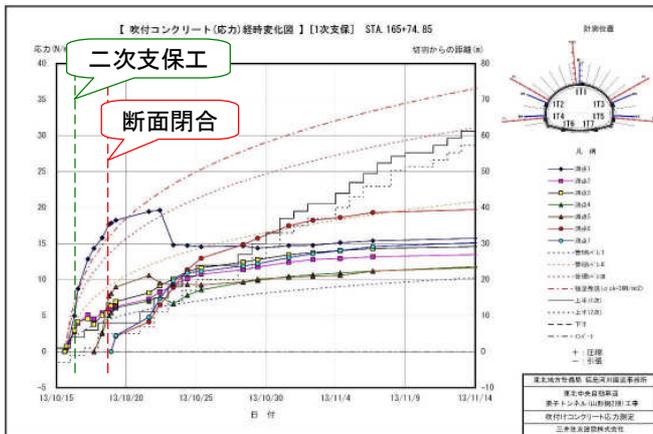
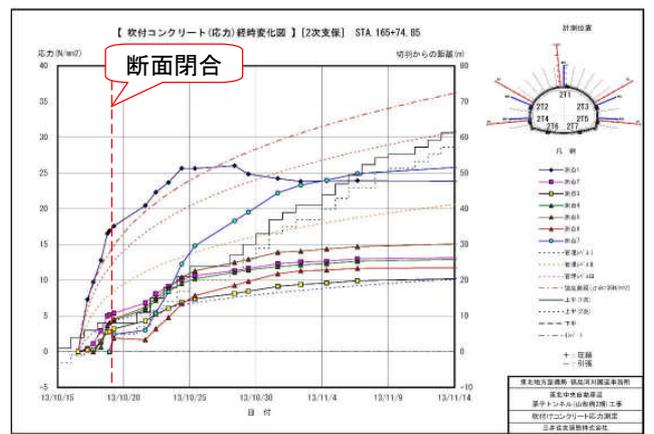
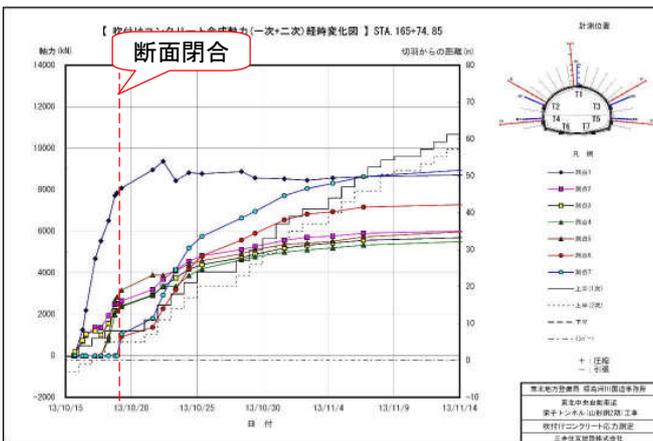
初期段階では天端部の応力が最も大きく、吹付けコンクリートの強度発現曲線に沿うように増加し、その他の測点は比較的小さな値となっている。断面閉合後、天端では一次支保工の応力が減少して二次支保工では増加するなど、一次と二次、右と左で挙動に差が見られた。合成軸力（一次と二次支保工の軸力の合計）は5,000~9,000kN（耐荷軸力の30~55%）となっている。

切羽通過後約60mの時点における応力が一次支保工では14.5～29.1N/mm²（平均22.6N/mm²）であるのに対して，二次支保工では5.1～17.6N/mm²（平均13.9N/mm²）となっており，一次支保工に発生している応力は二次支保工の約1.5倍となっている（E1では一次支保工11.2～19.3 N/mm²（14.2N/mm²）二次支保工9.9～24.9 N/mm²（15.8N/mm²）とほぼ同じ）。合成軸力は7,000～10,000kN（耐荷軸力の43～62%）となっており，平均値（8,400kN）はE1（6,700kN）よりも25%増加している。

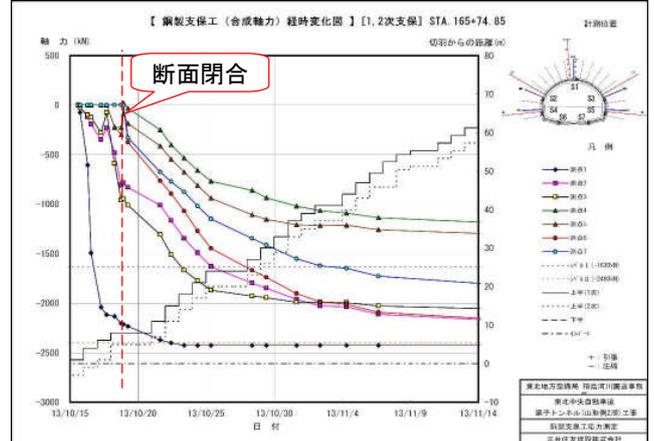
図-12 鋼製支保工合成軸力経時変化 (E1)

天端では一次、二次支保工とも測定開始後24時間以内に降伏点（235N/mm²）を超え、切羽が50mほど離れるまで応力は増加し続けて1,000N/mm²を超えている（実際はひずみだけが增大）。値の大小はあるが、その他の測点では一次支保工と二次支保工の応力増加は同じような挙動を示している。合成軸力は天端とインバート左側が耐荷軸力（2,420kN）を超え、12,500kNの軸力に相当するひずみが発生している。

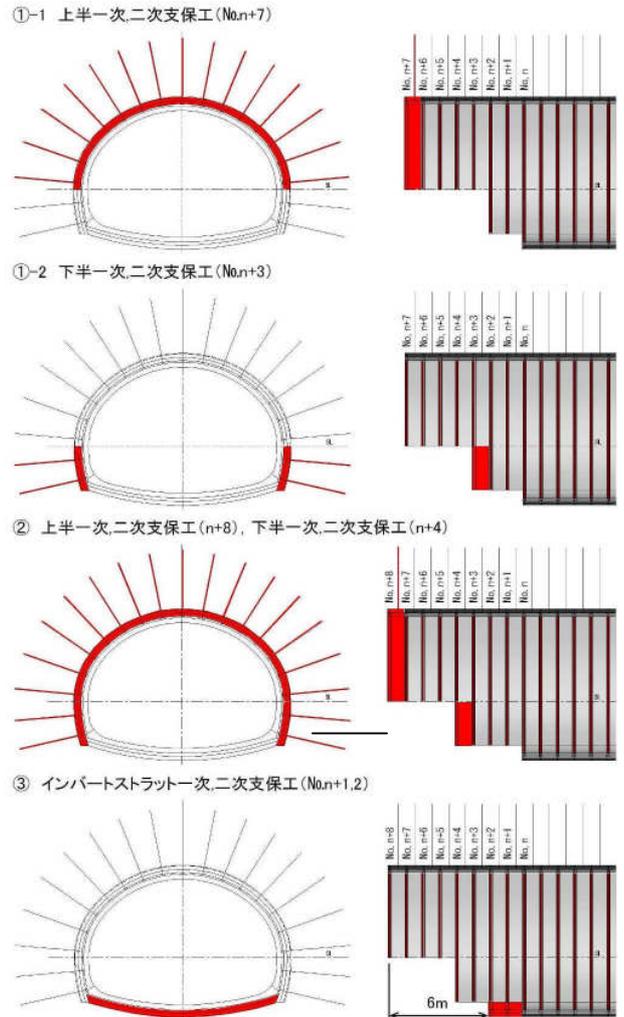
図-13 E2パターン施工順序

施工方法は、切羽で上半一次・二次支保工を同時に施工し、下半を左右1mずつ一次と二次支保工を同時に施工する。このサイクルを2回繰り返す、インバートストラットを二重で2mずつ施工するサイクルとした。E1パターンでは上半二次支保工の施工スペースを確保するためにベンチ長を5mとしていたが、E2パターンでは作業が切羽でのみ行われるためベンチ長を4mに短縮し、切羽から6mまで断面閉合を行うこととした（図-13）。

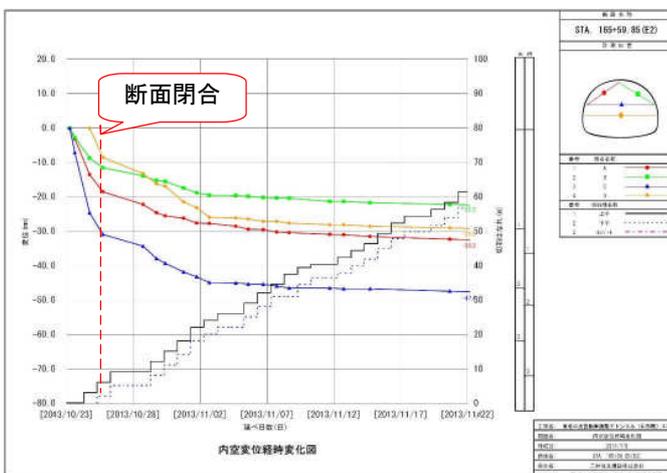
図-14 STA.165+60 (E2) 内空変位経時変化図

E2パターンに変更後のSTA.165+60（TD=3,601m）における内空変位は、最も大きい上半水平測線でも50mm未満となっている（図-14）。断面閉合まではE1パターンと同様な変位であるが、閉合後の変位量が抑制されており、沈下についても同様な結果となっている。

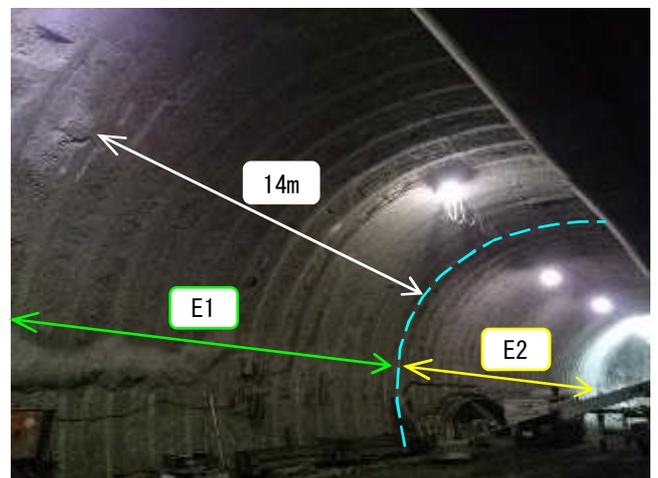
写真-3 E1～E2パターン変化点付近

また、E1パターンで切羽に追従して発生していた天端付近のクラックがE2パターンに変更した時点で発生しなくなった（写真-3）。

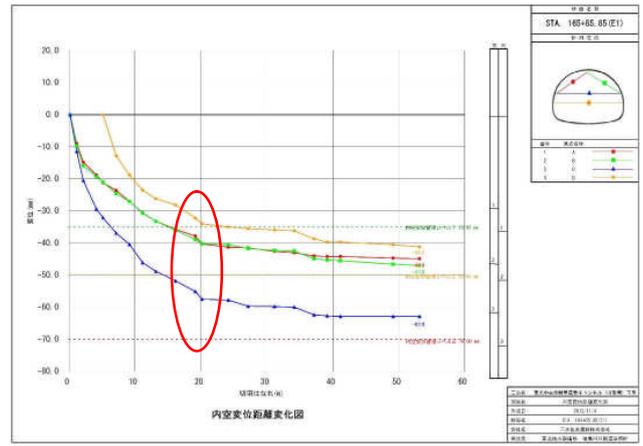
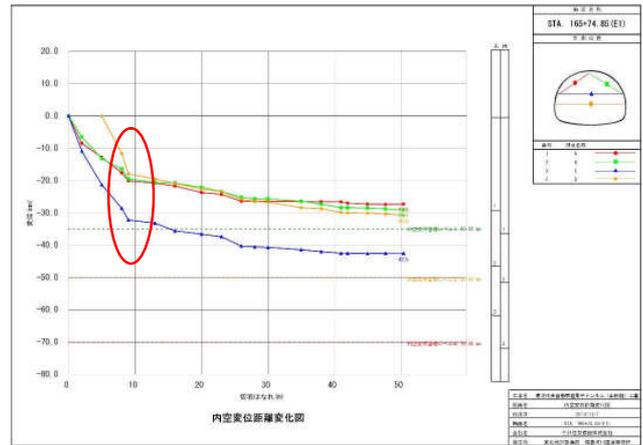
E1パターン施工開始当初のSTA.165+86では60mmを超えていた内空変位が、11m離れたSTA.165+75 (E1) では45mmと小さくなった。後方（増し吹付けコンクリート，増し支保工施工区間）からの影響が減少したためか，初期変位が幾分小さくなっているが，この2断面の経距変化図（図-15, 16）を見ると，変位速度に変曲点（図-15, 16中の○）が見られる。この変曲点は切羽でE1からE2に変更した時点（STA.165+67）と合致し，E1パターンの施工を継続していた場合には，まだ変位が続いた可能性がある。

同じ支保構造であるが施工方法の違いにより，E1パターンでは切羽からわずか2mの間に支保機能の一部が損傷を受け，前方からの影響の累積が変位として現れたものと思われる。一方でE2パターンは損傷を受けることなく支保工が良好に機能して地圧を受け止め，後方への影響が軽減されたものと推察される。

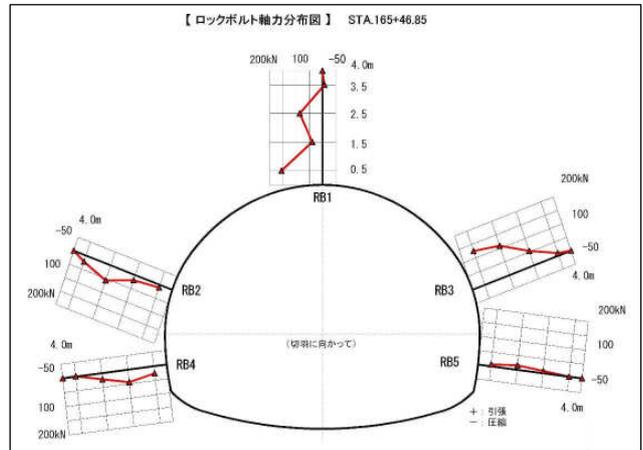
図-17 ロックボルト軸力分布 (E2)

地中変位測定を実施していないが，二重支保工の切羽施工によりゆるみ範囲が小さくなっているものと推測される。

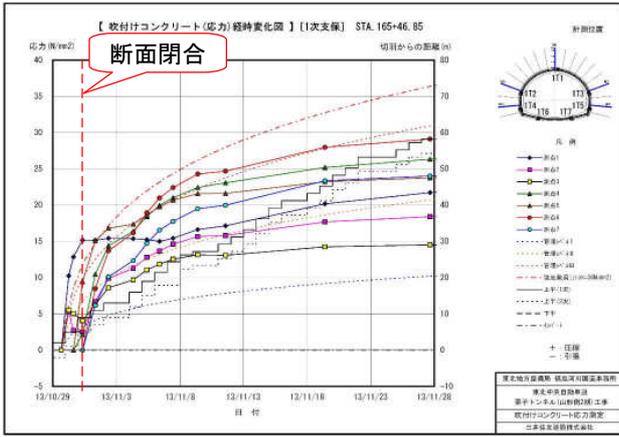
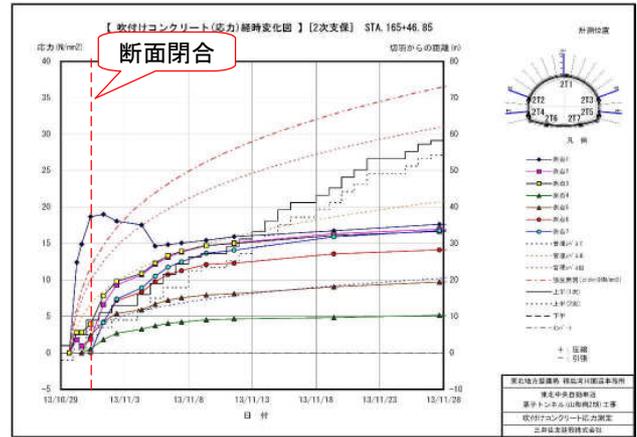
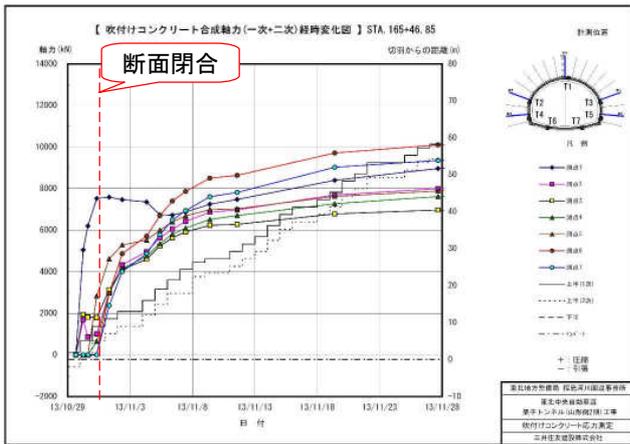
天端では，断面閉合まではE1よりも大きな応力が発生している。閉合後は，その他の測点の応力増加がE1よりも早く，軸力の伝達がスムーズに行われている。

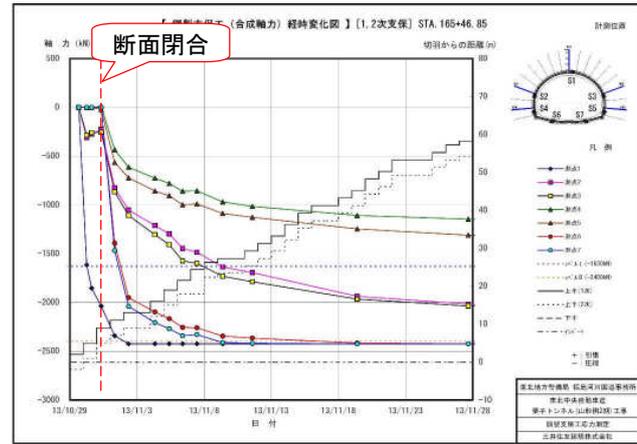
図-21 鋼製支保工合成軸力経時変化(E2)

天端内空側では一次，二次支保工ともE1と同様に早い段階で降伏点を超えているが，吹付けコンクリートと同様にその他の測点では閉合後スムーズに軸力が伝達されている。一次と二次支保工の応力増加がE1では同じような挙動を示していたが，E2では二次支保工の方が若干大きな値となっている。

合成軸力は天端とインバートで耐荷軸力を超えているが，天端のひずみはE1の70%程度に収まっており，E2では上半，下半，インバートにおける左右の軸力がほぼ同じ値となっている。
