# 大口径推進工事における施工性を考慮した設計と計画について

## 推進工事の設計・計画、施工及び実績

工事名称： 札幌中央 SS 引出口変更のうち送電洞道工事(設計施工案件)

工事内容： φ3000 泥水式推進工 (外径 φ3500、推進延長 L=339m)

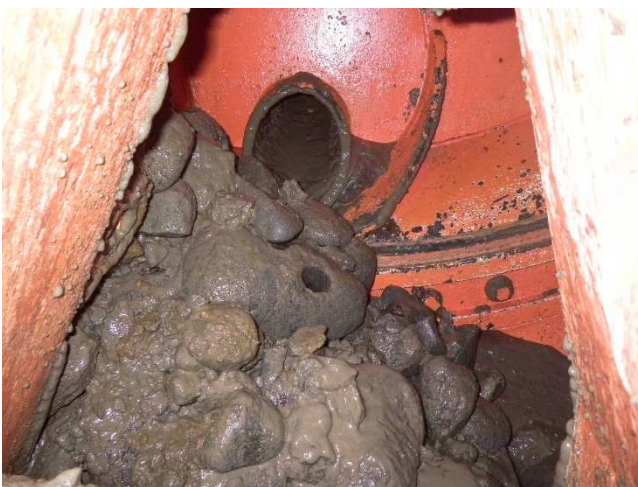
写真2 引抜き後のチャンバー内

引抜き後の掘進機のチャンバー内は写真2のような面盤の開口形状からは想定できないような大きな礫を取り込んでおり、2次破碎機への取り込み口で溜まり閉塞を起こしていたことが容易に想像できた。元々、面盤部からの取り込みは $\phi 200$  以下の礫として面板の開口形状を計画していたが、それ以上の扁平な形の玉石を取り込んでしまっていた。

原因として、①扁平な礫は面板の開口をうまく擦り抜け取り込んでしまったこと。②発進立坑付近は地下水位より上であり、地山に空隙の多い礫質土で泥水式推進工法の特徴である泥水圧と土圧でのバランスをとることが難しかったことが挙げられる。実際に長径 30cm ほどの礫がチャンバー内に存在していた。(写真3)

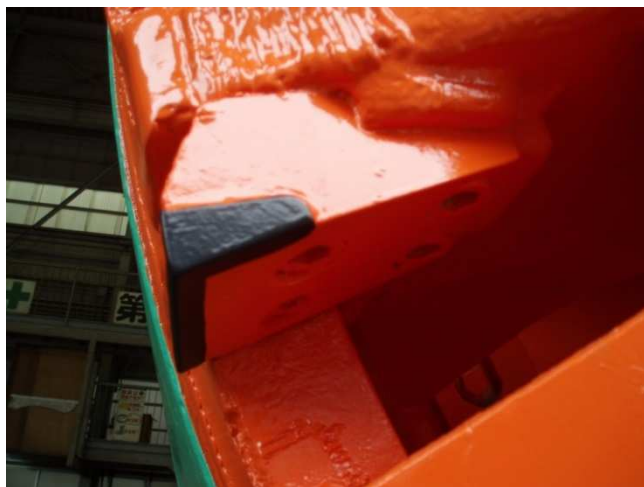
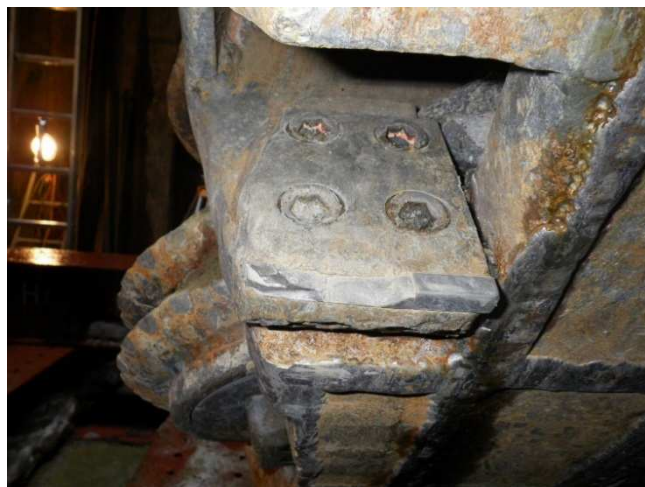
写真5 ビット磨耗状況

礫の大きさと面盤の開口の大ききのバランスが良くなったため、その後は順調に掘進ができた。幸いなことに、懸念していた粘性土も土質柱状図から想定していたよりも少なく、粘性土による閉塞は皆無であった。ただ、面盤のビットおよび2次破碎機での負担は予想以上に大きく、面盤のメンテナンスの意味合いもあった中間立坑に到達した際、当初は、4mm程度を想定していたが実際には7～8mmとビットの磨耗は激しかった。磨耗したビットについては中間立坑にて交換作業を行った。結果的には、将来マンホールができるために築造した中間立坑が推進機にとって大きな役割を果たした。また、2次破碎機の磨耗も激しく、そのメンテナンスのため数日間推進を止めることもあった。2次破碎機に関しては、推進外径φ3500の土量をφ600のコーンクラッシャーで破碎処理をしていたことを考えるとその負担は大きいことは容易に考えられるが、還流設備（送排泥ポンプ）の能力アップや設備の大型化をする必要があり今回は定期的なメンテナンス・修理を行うことで対応した。

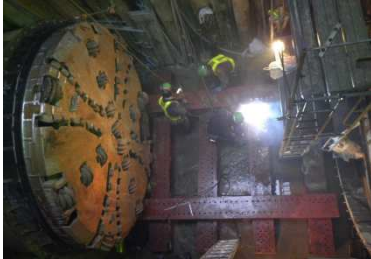
| 標準案 | | 安全及び施工を考慮した設計・計画 | |
|---|---|---|--|
| 中間立坑 | 中間立坑を設置しない<br>砂礫層のビット交換距離は 350m が標準。今回の推進延長は 340m 使用前のビット | <b>中間立坑を設置し、ビットを交換できる構造</b> 中間立坑にてビット交換 ビットの磨耗写真 | |
| | 〈評価〉 今回の推進延長 340m は、砂礫層の推進標準では推進可能な距離ではあったが、中間立坑を設置することで、ビットの磨耗状況を確認し、メンテナンスを行うことができ確実な推進施工ができた。 | | |

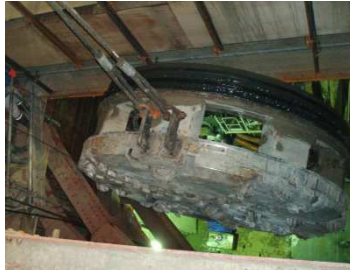
| 標準案 | | 安全及び施工を考慮した設計・計画 | |
|---|---|---|--|
| 到達立坑 | 掘進機の 1 体搬出を標準とする。<br>標準クレーン：<br>油圧伸縮ジブ型 160t 吊ラフレンクレーン<br>(推進工法用設計積算要領より) | <b>掘進機の 3 分割搬出(立坑中央に配電管が支障)</b> カッターヘッドの搬出状況 埋設との離隔 188mm | |
| | 〈評価〉 到達立坑は道路上であり、立坑の中央に既設の配電管 (6 条 3 段) があったため、掘進機の回収を工夫する必要があった。立坑占有面積を極力小さくし、掘進機の回収を 3 分割にて行った。クレーンも 130t 吊を使用し、道路規制範囲内で施工することができた。 | | |
