## 地下鉄駅部改築工事における安全性向上・工期短縮事例

佐藤工業株式会社 正会員 ○ 岩橋公男  
佐藤工業株式会社 西本浩二  
佐藤工業株式会社 齋藤 諭  
佐藤工業株式会社 正会員 齋藤達也

工事件名：有楽町線小竹向原・千川間連絡線設置、向原工区工事

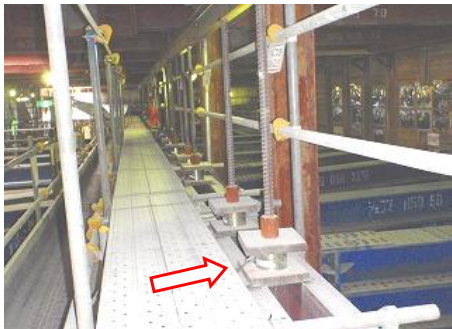
写真-2 センターホール荷重計（吊り鋼棒）

吊り鋼棒（φ36mm）の引張力および中床版の定着鋼棒の緊張力の計測は、山留めアンカーや地滑り防止におけるアースアンカーなどの引張荷重測定などに用いられる防水型差動トランス式のセンターホール型の荷重計を採用した（写真-2）。

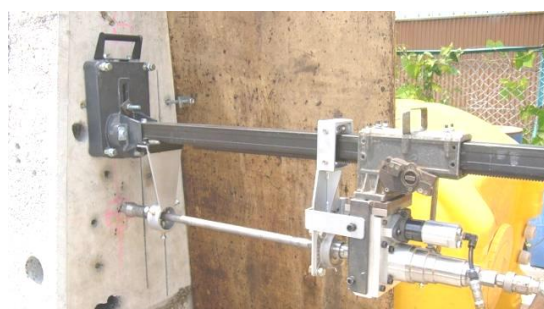
写真-4 WJ 削孔装置

使用資機材一覧を表-2 に、WJ 削孔装置を写真-4 に示す。

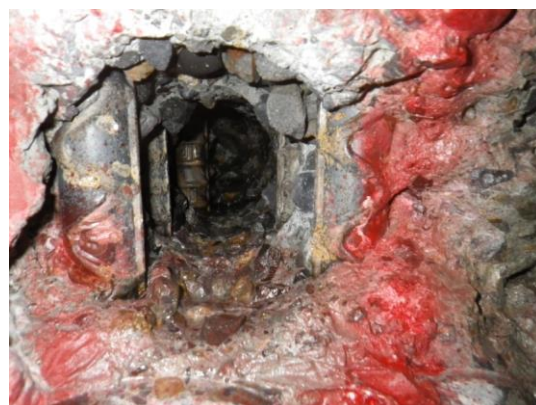
写真-6 既設鉄筋の支障状況

施工フローを図-16 に、施工状況および既設鉄筋の支障状況を写真-5、写真-6 に示す。

削孔位置は既設側の配筋図をもとに決めたが、組み立て精度にばらつきがあり、鉄筋が挿入できず何度も再削孔を行う箇所が多くあった。再削孔は、別の箇所で削孔し直す（既設主鉄筋位置をずらす）方法と、同じ孔を使用して若干の角度（水平）をつけて行うという方法をとった。

WJ 削孔の場合、鉄筋を損傷しないため、削孔中に鉄筋に支障した場合は、削孔位置を変えるなど再削孔を行った。今回の施工では、支障の可能性がある既設部の鉄筋として、配力筋、ハンチ筋、壁筋、ベンダー筋、せん断補強筋、組立筋が想定され、既設鉄筋組立の精度も支障率に大きく影響することとなり、全体の 67% で何らかの鉄筋に支障し、再削孔を行っている。

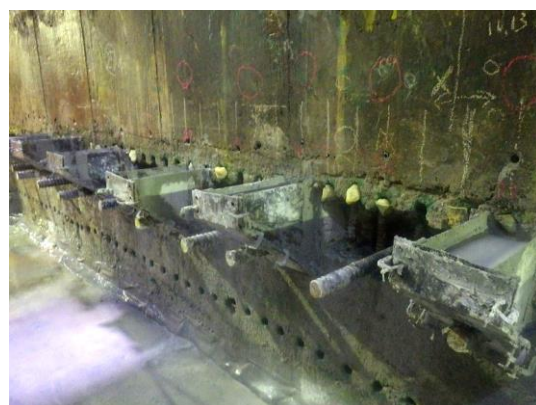
写真-7 モルタル充填ボックスの取付け状況

モルタルの充填は，試験施工と同様（前述図-14）に，先に孔内にモルタルを充填し，後から鉄筋を挿入することとした．そのため，孔内からモルタルがこぼれないように，また，充填高さ以上にモルタルを保つために充填ボックスを作成し，取り付けを行った（写真-7）。

孔内上部にエア溜まりが残ることが懸念されが，試験施工の結果より，先端まで硬質ホースを挿入し，充填ボックスの孔天端＋10cm までモルタルをチューブポンプで圧送し，この時点でホースをジェットイングしながら引き抜く方法を採用した．
