## 橋梁下部工でのコンクリート構造物品質向上への取組み

西松建設(株) 正会員 ○小穴 信太郎 西松建設(株) 正会員 佐伯 岳洋  
西松建設(株) 高鹿 翔太 西松建設(株) 正会員 伊藤 忠彦

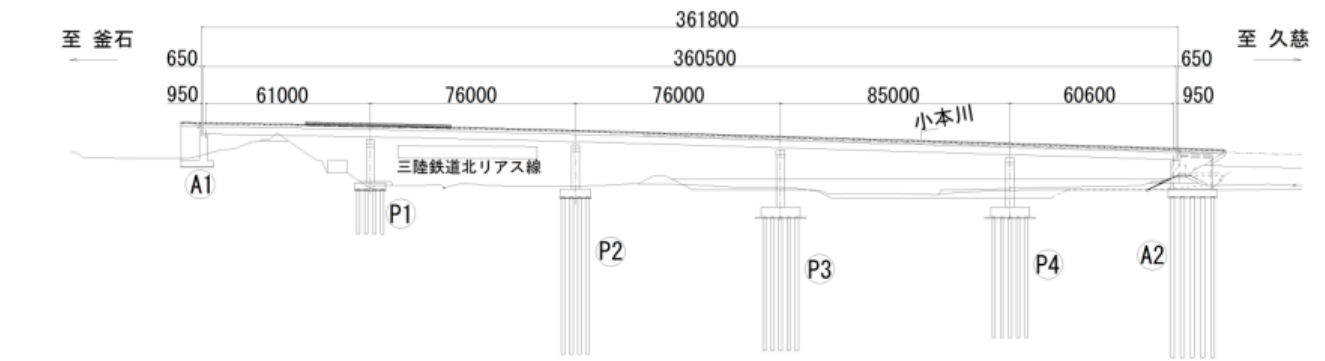
図－1 新小本大橋橋梁一般図

試行対象工事である三陸沿岸道路の橋梁下部工事の概要を以下に示す。また、図－1 に橋梁一般図、図－2 に下部工構造図(A1 橋台、P2 橋脚)を示す。  
工事名：国道 45 号小本道路工事

工事位置：(自)岩手県宮古市田老字摂待  
(至)岩手県下閉伊郡岩泉町小本字南中野  
工事内容：新小本大橋下部工(橋台 2 基、橋脚 4 基)  
コンクリート施工時期：2014 年 11 月～2015 年 8 月

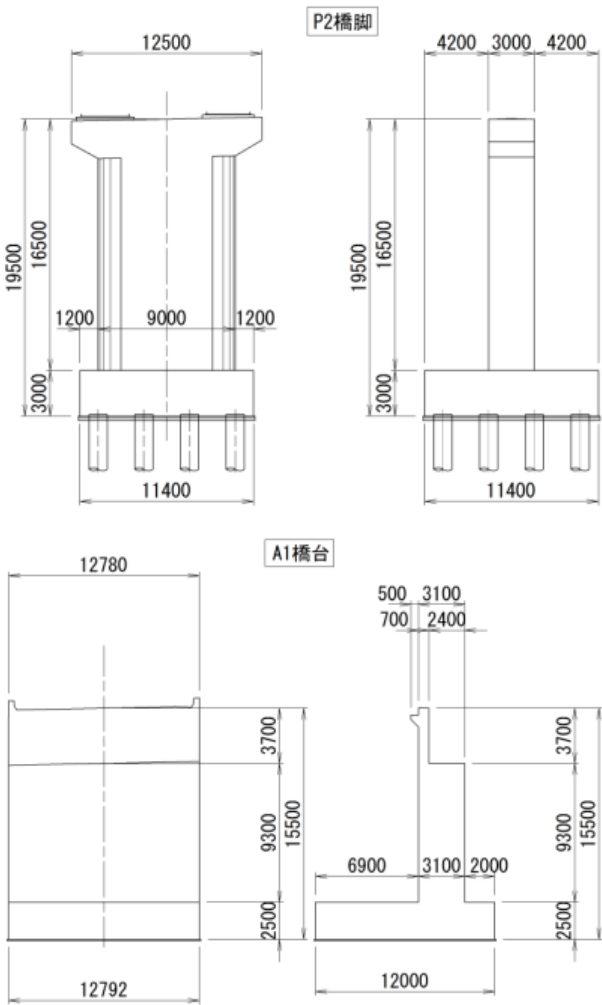
図－2 新小本大橋下部工構造図

A1 橋台縦壁部および P1～P4 橋脚柱梁部は、部材厚さが 3.0～3.1m であり、また先行リフトによる拘束の影響を受ける部材であることからマスコンクリートに該当する。温度ひび割れの発生が懸念されたことから、事前に温度応力解析を行い、温度ひび割れ抑制対策として鉛直パイプクーリングを実施した。クーリングパイプ

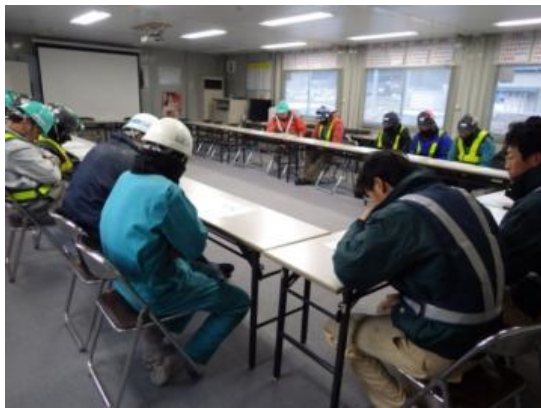
写真-1 打設計画書周知会

施工前に作成する打設計画書において、「施工状況把握チェックシート」の各項目を十分に反映させることとした(表-2)。記載項目は、人員・機材（パイプレータ本数等）、打設前チェック、機械配置図等の準備項目や打込み・締固め等における打設方法・注意事項、人員配置や打設順序、打設予定時間等を挙げている。打設計画書は、打設ロードごとに作成するが、関係者全員に周知させるためにその都度周知会を実施した(写真-1)。全員参加型の周知会を行うことで打設計画書の内容を全員で確認するとともに、各自の役割についても把握させることで一体感が生まれた。

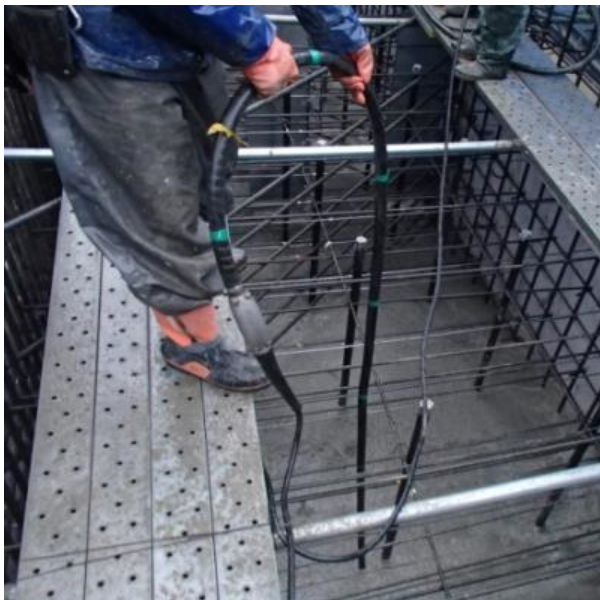
写真-2 バイブレータマーキング状況

の確認を行うものになっている。「型枠面は湿らせているか」、「練り混ぜてから打ち終わるまでの時間は適切であるか」、「パイプレータを鉛直に挿入し、挿入間隔は50cm以下としているか」などのチェック項目に対し、準備段階では型枠への散水等のチェック、運搬に関しては打設管理表を用いて時間管理を行った。打込み段階の筒先位置のチェックに対しては、クーリングパイプや鉄筋に打設高さの明示を行い管理した。締固めにおけるパイプレータ挿入高さは予めパイプレータにマーキングを施し管理している(写真-2)。

②打重ね線の発生に対し、型枠際のバイブレータの挿入不足が原因と挙げられた。他の層のマーキングと混同し挿入不足となっていることが見受けられたため、打設の層変わり毎に不要となったマーキングは撤去する改善を行ったところ、打重ね線の低減に繋がった。

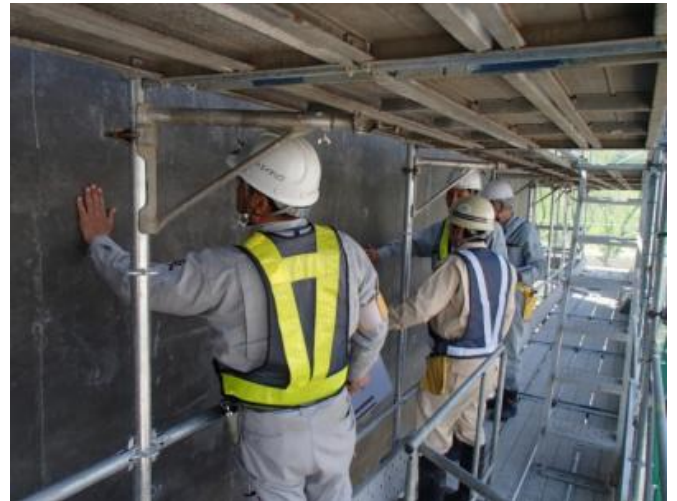
写真-3 表層目視評価状況

打込まれたコンクリートの脱型後に、表層目視評価を実施した。表層目視評価に使用する評価基準を表-4に、評価状況を写真-3に示す。評価項目は、沈みひび割れ、表面気泡、打重ね線、型枠継ぎ目のノロ漏れおよび面的な砂すじで、これまでは数値で評価されなかった表面状態を4段階のグレーディングにより定量評価することで、施工方法の妥当性の検証や、PDCAサイクルの推進に迅速に反映できる。

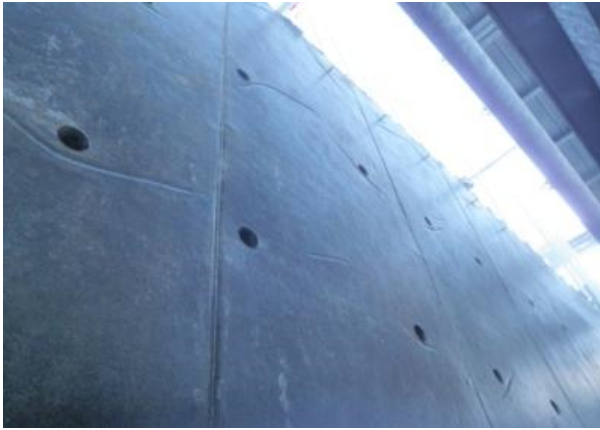
写真-4 透水型枠使用箇所が生じたしわ痕

③透水型枠で生じたしわ痕(写真-4)に対し、原因は固定方法であると考えられたため、タッカー(工業用ホチキス)固定箇所を増やした。また、打設方向を一方向とした場合、最終打設位置の型枠面の出来栄が良くない箇所が生じたため、最終打設位置が躯体内部にくるように打設方向も工夫したところ、しわ痕の発生を抑えることができた。

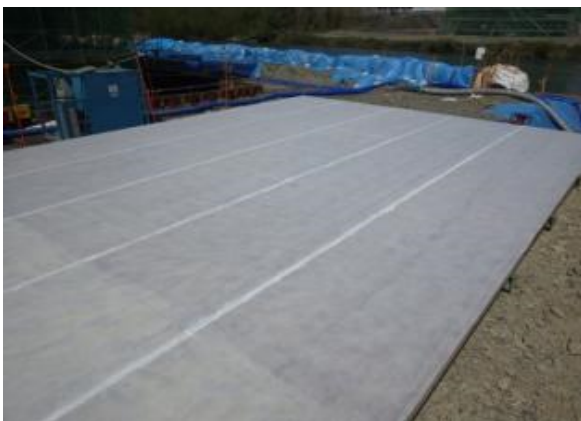
写真-5 透水性型枠

橋台の縦壁部および橋脚の柱梁部において、ブリーディングに伴うコンクリート表面の余剰水と気泡を排出する効果を有する透水性型枠を使用し、コンクリート表面の緻密性向上を図った。砂すじや表面気泡等の初期欠陥を抑制することで表層品質を確保し、構造物の耐久性を向上させることが目的である。使用した透水性シートは、型枠側を凹凸状に処理したポリプロピレン製不織布で、合板型枠への取付けはタッカー(工業用ホチキス)を用いて固定している。使用時の状況を写真-5 に示す。

一方、透水性型枠を使用した箇所においては、P2 橋脚の柱でやや吸水したものの、ほとんどの部位で吸水されない結果となった。コンクリート表面の余剰水および気泡が排出されたことで、より緻密性の向上が図られたものと考えられる。

(3)透水性型枠の使用は、特にブリーディングの多い構造物において、コンクリート表面の余剰水の排出および気泡が低減され、表層部コンクリートの緻密性を向上することが期待できる。

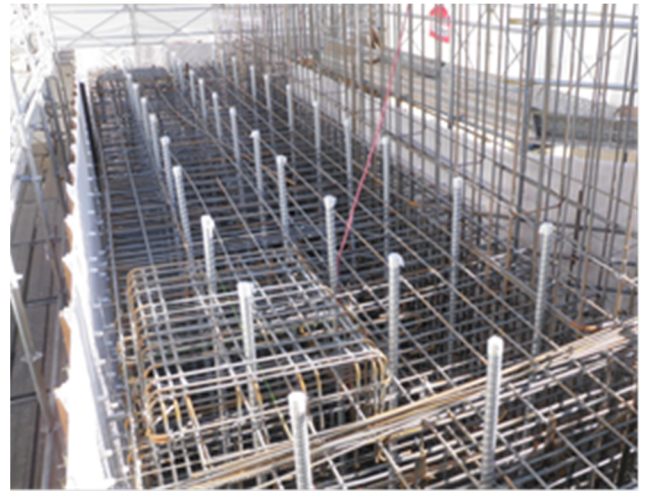
写真-6 クーリングパイプ設置状況

の設置状況を写真-6 に示す。温度応力解析結果を基に、全リフトともにパイプ径  $\phi 50\text{mm}$  を  $1\text{m}^2$  当り 1 本の間隔で配置し、通水条件は水温  $7^\circ\text{C}$ 、3 日間実施した。なお、冷却水の水温はコントロールユニットにより管理している。パイプクーリングの効果により、コンクリートの温度上昇を約  $10\sim 20^\circ\text{C}$  低減する結果となった。その結果、ひび割れ幅  $0.2\text{mm}$  以上の有害なひび割れは発生せず、抑制効果がみられた。

(4)パイプクーリングの実施により、コンクリートの温度上昇を約 10～20℃低減し、有害なひび割れ発生を抑制することができた。

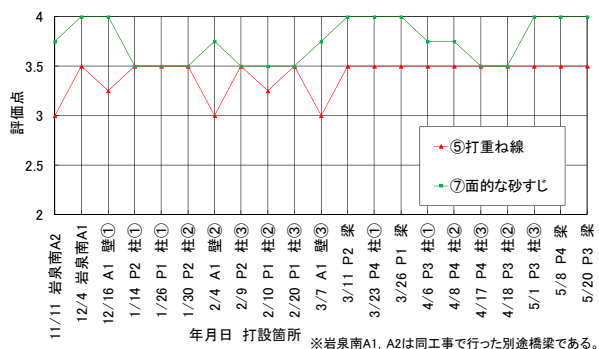
図－3 表層目視評価結果

表層目視評価は、①沈みひび割れ、②表面気泡、③打重ね線、④型枠継ぎ目のノロ漏れ、⑤面的な砂すじの 5 項目を評価項目とし、0～4 点の範囲において 0.5 点刻みで実施した。また、⑥表面ひび割れ、⑦その他のひび割れ、⑧豆板の有無に関しても同時に観察を行った。表層目視評価表例を表-5 に示す。評価表には判定箇所の文字による記載とともに構造物概略図を掲載することで見やすい表を作成し、利用した。また、打重ね線と面的な砂すじの評価に対する時系列変化を図-3 に示す。いずれも評価点 3 点以上で高い評価を得ているが、コンクリート施工状況把握チェックシートの活用による効果と考えられる。また、打重ね線に関しては、打設回数を重ねるに従って 3.5 点以上で安定した評価を得ている。これは PDCA サイクルを実施し、改善策を次の打設へ反映させたことで表層品質の確保および向上に繋がっているものと考えられる。

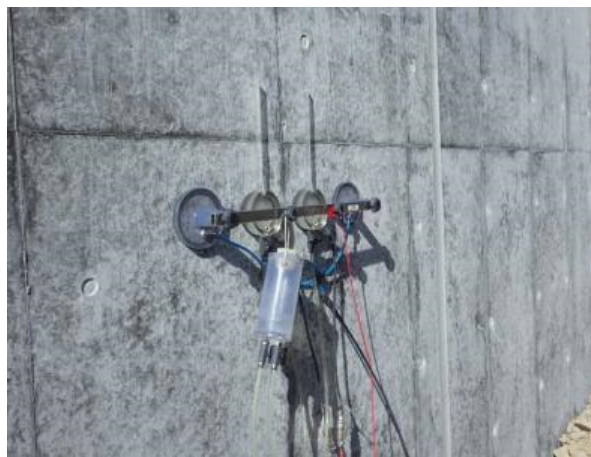
写真－7 SWAT 試験状況

施工状況把握チェックシートや透水性型枠の導入効果を確認するため、表面吸水試験(SWAT)<sup>7)</sup>を実施した(写真－7)。SWAT から得られる指標のうち、10分時点での表面吸水速度(p600)を用いている。0.25ml/m<sup>2</sup>/s 以下を緻密、0.25ml/m<sup>2</sup>/s より大きく 0.5ml/m<sup>2</sup>/s 以下を普通、0.5ml/m<sup>2</sup>/s より大きいものを粗と評価することができる。

今回得られた結果の一例を表－6 に示す。普通型枠を使用した A1 橋台底版部での表面吸水速度は 0.06ml/m<sup>2</sup>/s であり、表層コンクリートは緻密であるといえる。施工状況把握チェックシートの活用により、基本事項を遵守したことで品質確保に繋がったものと
