## 脆弱な盛土直下におけるトンネルの掘削について

| 前田建設工業(株) | ○赤木 | 英治 |

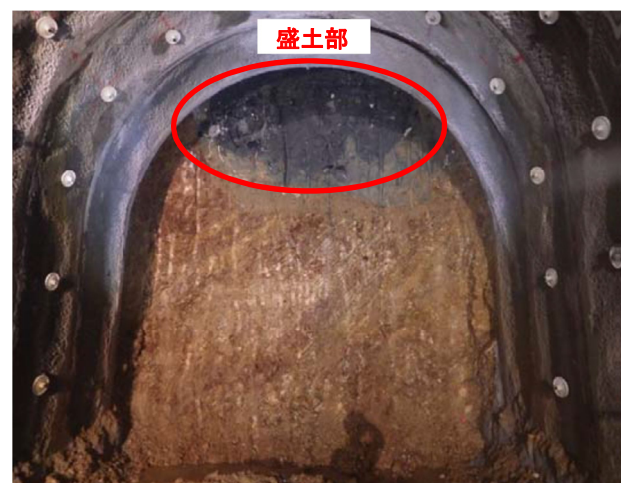
写真-1 先進導坑からの盛土部の露出

また、設計では導坑掘削時の天端からの崩落対策として導坑の全線で 3m の中空樹脂ボルト(φ28mm)による注入式フォアポーリングが計画されていたが、前述のボーリング調査により、上部の盛土が導坑の天端から露出する箇所があることが確認されていた。導坑掘削時における盛土地山の天端の抜け落ちを確実に防止するため、当該箇所については長さ 6m の注入式の中空樹脂ボルトに変更した。先進導坑の掘削は発破掘削が主であったが、発破振動による抜け落ち防止のため、同箇所は機械掘削に変更して施工を行った。切羽には一部盛土が露出する箇所があったが、概ねポーフロイド様圧砕岩が分布していた。圧砕岩は亀裂が発達しており、ハンマー打撃に

より崩壊しやすく、ブレーカにより容易に掘削できた。(写真-1)
