# クローズド型処分場建設工事における遮水工構築の課題とその対策

熊本県公共関与管理型産業廃棄物最終処分場「エコアくまもと」(写真-1)は、採石跡地の窪地を利用した埋立容量約42万 $\text{m}^3$ の「クローズド・無放流型」の屋根付き産業廃棄物処分場である。当該施設周辺は地下水が豊富であり、井戸水を生活用水として利用していることから、浸出水の漏えいによる地下水汚染を防止することが極めて重要であり、高い遮水性を備えた施設の建設・運営が求められた。実施設計および施工計画時に、遮水工構築について詳細に検討したところ、以下のような課題が抽出された。

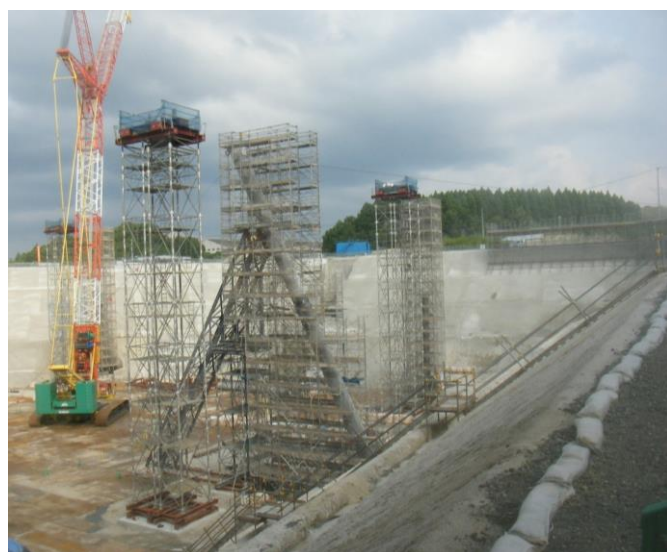
写真-2 中柱支保工

斜めに配置する中柱はPHC杭φ1200mmの2本継ぎで構成されており、長さ30m、重量40tである。嵌合継手はお互いのプレートを完全に密着させる必要があり、一旦下柱を鉛直に立てて上柱と接合後、斜めに据付けることとした。斜めの中柱を据え付けた後、トラス桁を架設するが、覆蓋の閉合前の状態で斜め柱を固定するため、**写真-2**に示す支保工を仮設し、中柱を所定の高さ、角度に保持した。

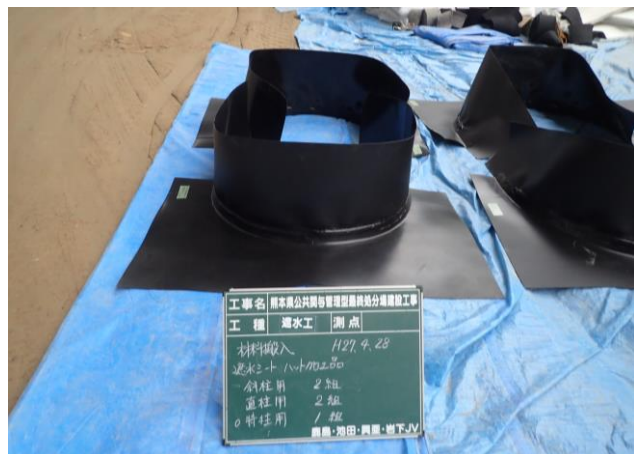
**写真-3**に遮水シートの成形品を、**写真-4**に中柱接続部の遮水シートの設置状況を示す。工場製作の加工品を用いることで、現地での遮水シートの切込み箇所と切込み長を大幅に低減するとともに、法面沿いの溶着部を信頼性の高い半自動溶着で実施することにより、信頼性の高い遮水工の施工を実現した。

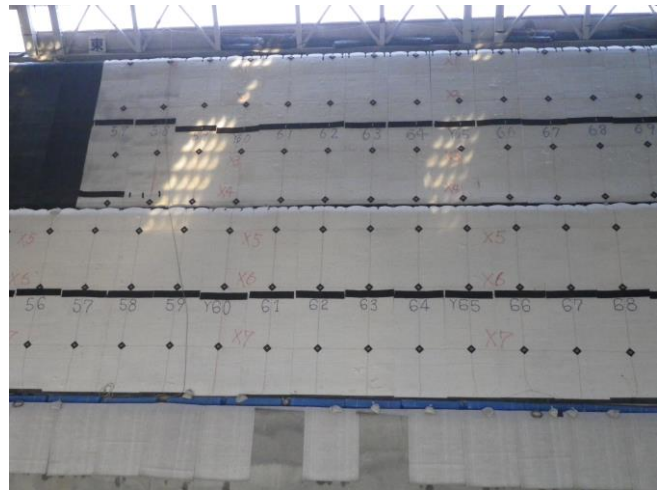
なお、漏水検知システムは、浸出水が滞留する可能性がある底面部だけでなく、法面部全面にも配置し、処分場全域の遮水工の健全性を確認できるようにしている（写真-7、写真-8）。

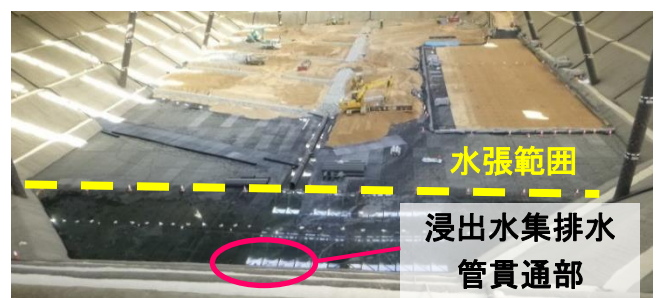
写真-9 水張試験状況

当初、水張試験は、底盤遮水工の施工完了後、底盤全体を冠水させることで実施する予定であった。しかし、水張試験実施時期が施工期間の後期であり、工程が極めて逼迫していたことから注水・排水等の所用期間を大幅に短縮する必要があった。そこで、遮水シートの溶着形状が複雑であり、底盤で唯一手動溶着部が存在する浸出水集排水管貫通部付近（処分場下流側）に水張範囲を限定することとした（写真-9）。試験では、浸出水に近い

電気伝導率(1S/m)を再現するため、試験水として CaCl<sub>2</sub> 水溶液を用いた。また、底面部全面の遮水性を確認するために、上部保護土の施工が完了した段階で改めて、全域(水張試験の対象となっていない部分も含めて)に散水を行い、漏水検知システムによる漏水の有無を確認した(水張試験の補助試験)。

これらの試験の結果、水張試験およびその後実施した補助試験ともに漏水は検知されず、施工不良による遮水工の性能不全がないことを底盤全面に渡って確認した。
