# 画像解析によるひび割れ自動検出手法について

(株)大林組 正会員 ○大島 優  
正会員 富井 孝喜  
正会員 青木 峻二

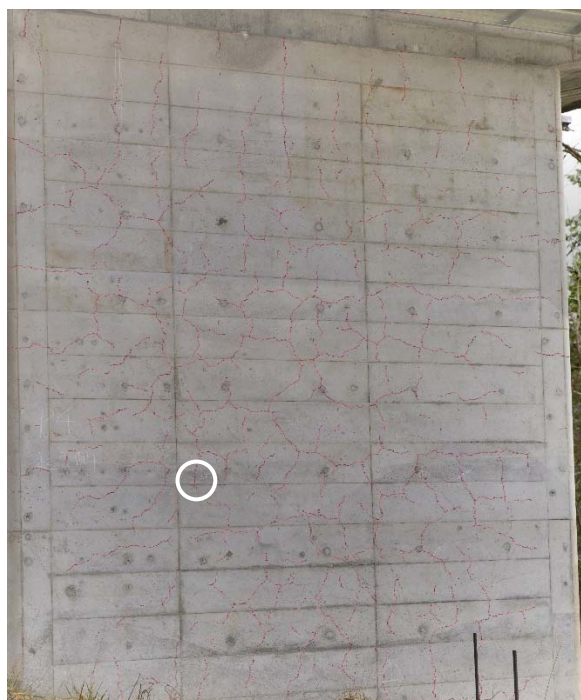
写真-3 道路橋橋脚への適用結果

道路橋橋脚のコンクリート壁面(約 5×5m)を対象に本手法を適用した。適用結果を**写真-3**に示す。また、目視によるひび割れ幅との比較を**写真-4**に示す。

試験結果から、本手法の適用により幅 0.05mm 程度のひび割れまで精度良く検出できていることが確認できた。また、ひび割れ幅に関しても、目視で確認した結果と同等の精度が得られていることを確認した。

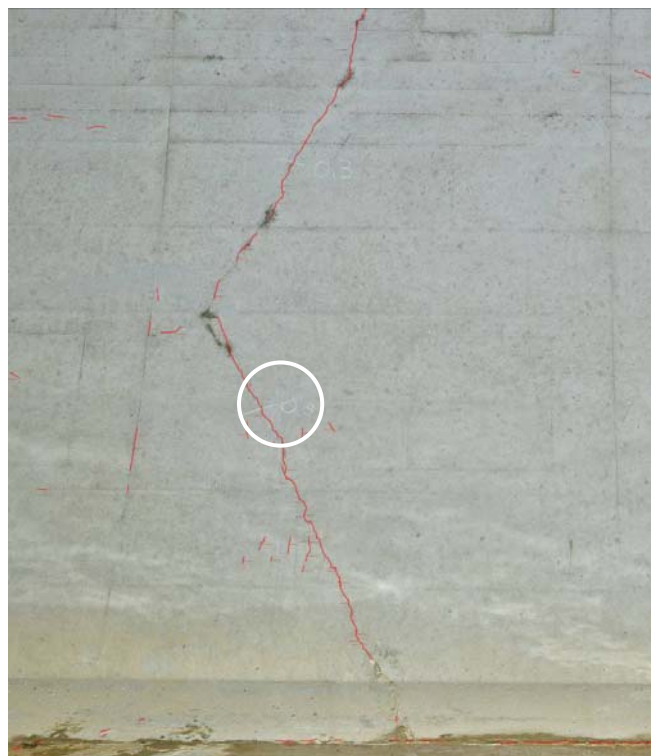
写真-5 排水トンネルへの適用結果

排水トンネルの覆工コンクリート（撮影距離約 3.5m）を対象に本手法を適用した。適用結果を**写真-5**に示す。また、目視によるひび割れ幅との比較を**写真-6**に示す。なお、トンネル内には照明がなかったため、充電式 LED 投光器で覆工面を照らしながら撮影を実施した。

試験結果から、一切の明かりがないトンネル曲面においても、LED 投光器を使用することで本手法が適用可能であることを確認した。また、既に補修をしたひび割れに関しては画像から検出されることはないが、同時にエフロレッセンス等の析出物によりひび割れが判別できない場合においても、画像から検出されないことを確認した（**写真-7**）。

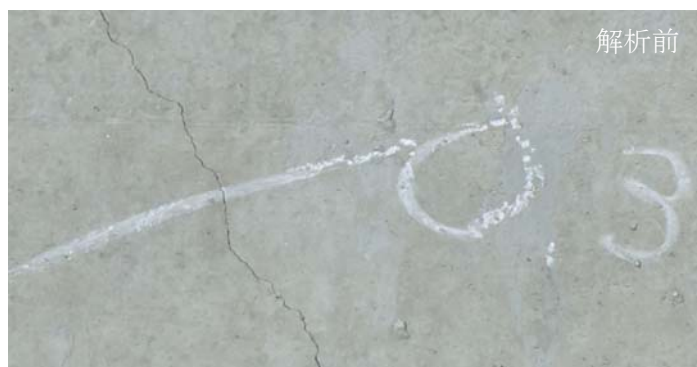
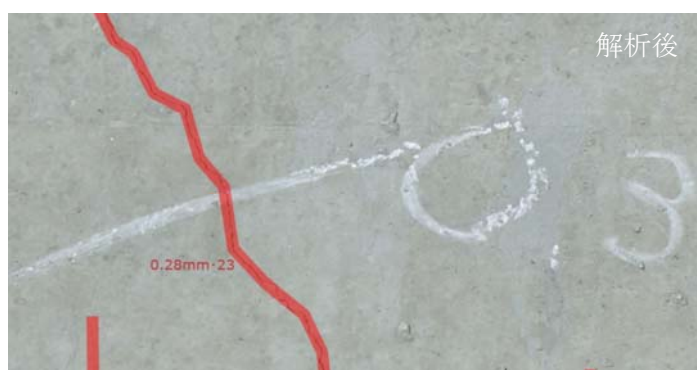
写真-6 目視によるひび割れ幅との比較

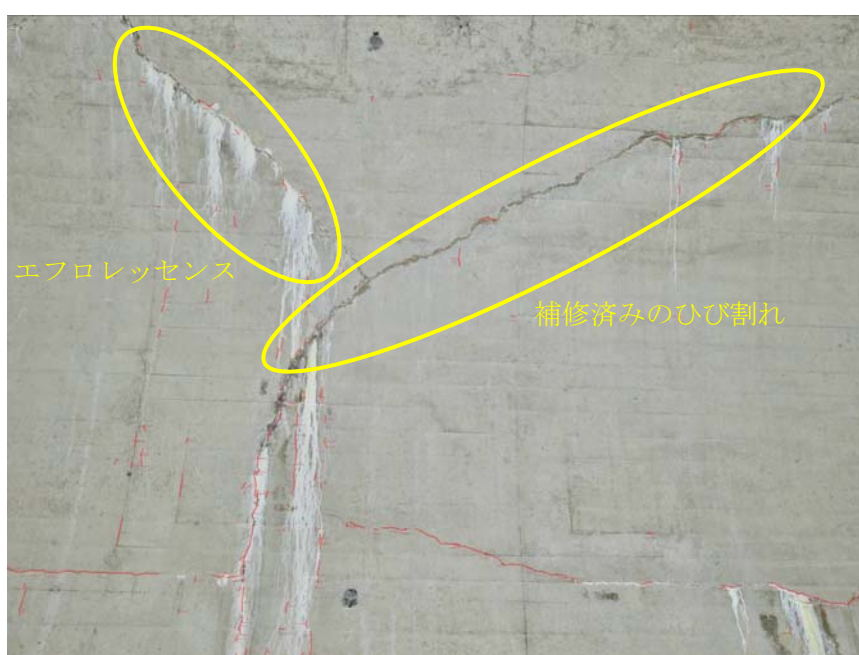
写真-7 補修済み及び析出物のあるひび割れ

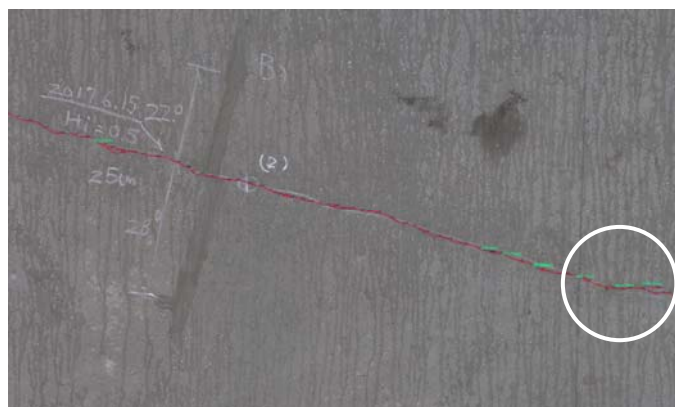
写真-8 道路トンネルへの適用結果

道路トンネルの覆工コンクリートを対象に本手法を適用した。トンネル内での撮影イメージを図-1に示す。また、適用結果を写真-8に示す。

トンネル内の照明は工事用の蛍光灯のみであり、撮影対象とした覆工面は 10 ルクス未満の照度であったが、本手法では 0.1mm 程度のひび割れまで精度良く検出できていた。また、覆工面には全面に結露が付着していたが、結露による検出精度の低下、誤検出は確認されなかった。

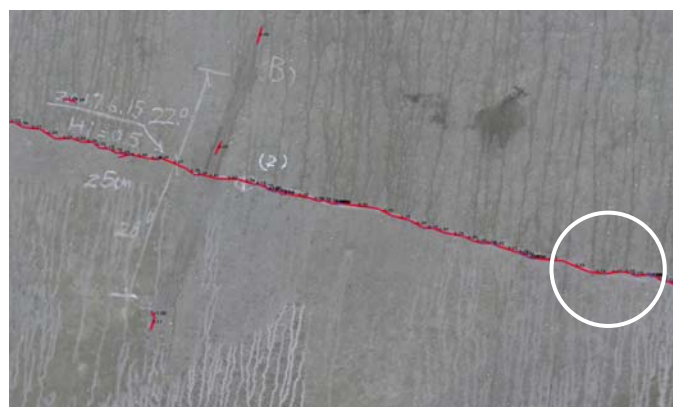
写真-9 ハイエンド一眼レフで撮影した結果

本現場では、比較としてハイエンドデジタル一眼レフカメラ（5000 万画素）を用いた撮影、及び画像解析も実施した。写真-8 と同じ位置を撮影し、画像解析を行った結果を写真-9に示す。

一眼レフカメラでは工事用照明のみでの撮影が難しかったため、別途充電式 LED 投光器を 2 つ用意し、撮影対象面の照度を 44 ルクス程度まで上げて撮影を行った。しかし、評価に用いた一眼レフカメラのオートフォーカスでは覆工面にピントを合わせて鮮明な写真を撮ることが難しかったため、特殊高性能カメラと比較して、ひび割れ幅の推定精度が低下する結果となった。

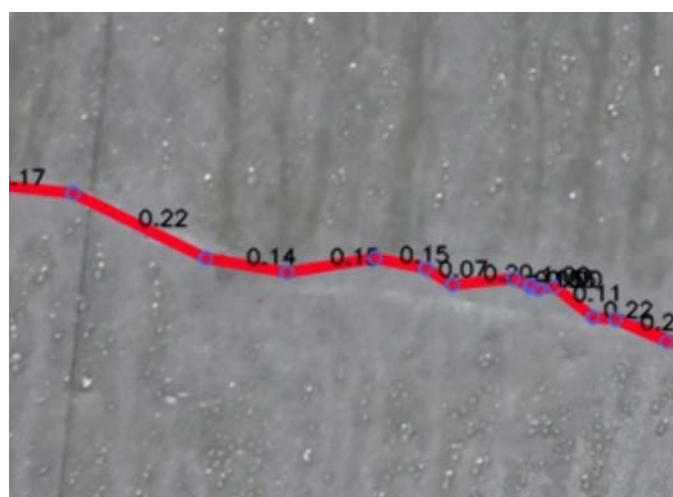
ここで、特殊高性能カメラとハイエンドデジタル一眼レフカメラで撮影した画像の比較を写真-10 に示す。特殊高性能カメラで撮影した画像は、工事用の蛍光灯のみ（約 6.5 ルクス）という条件下においても約 7m 先の覆工面に貼り付けたスケールの目盛りが確認できるほど鮮明であった。画像からひび割れ検出を行う場合、ひび割れの検出精度や幅の推定精度は写真の質に左右される。下の写真のように、同じ 0.3mm/画素の条件で撮影を行っても、カメラ次第で周囲の環境に写真の質が左右される可能性も考えられる。この適用事例では、特殊高性能カメラを使用することで撮影環境が写真の質に及ぼす影響を低減できることを確認した。この結果から、特殊高性能カメラを使用した本手法は優位性が高く、ひび割れの自動検出に適した手法であることが明らかとなった。
