# 可塑性グラウトを用いた実構造物での水中ひび割れ補修

五洋建設(株) 正会員   ○谷口 修   正会員   古田剛一  
(株)トクヤマ 正会員   加藤 弘義   正会員   古城 誠  
正会員   志澤 三  
(株)トクヤマエムテック   正会員   渡邊 宗幸

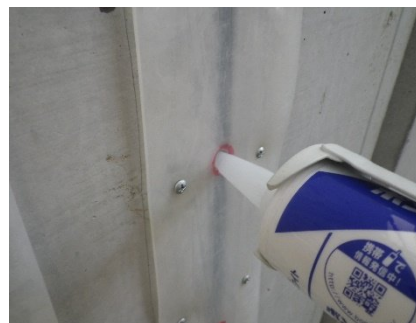
写真-2 シリコンゴム  
( $t=2\text{mm}$ ) と注入孔

シリコンゴムは、クロロプレンゴムと比較してゴム硬度が小さいが、厚さ 2mm のものを用いることで注入材の充填性能と漏出防止効果を確保することができ、さらに半透明であることが注入状況を目視で確認できる利点があった。以上の結果から注入材の漏出防止対策にはシリコンゴム製で厚さ 2mm のものを採用することとした(写真-2)。

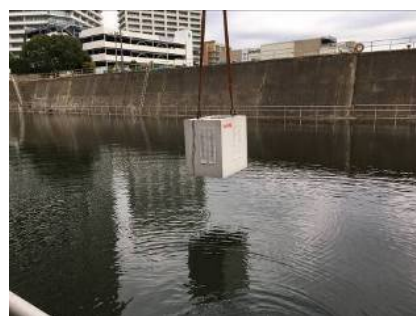
写真-3 京浜港ドック施工状況

実験を実施した京浜港ドックは、海水を注入することで実海域に近い条件下での試験が可能であり、潮流や波浪がなく、船舶の航行影響がない安全な環境下で潜水土による施工実験が可能である。実験は京浜港ドック内に海水を注水し、水深 6m としてドック底部に試験体を設置した(写真-3)。実験実施時の水中での視界は、植物プランクトン等の浮遊物質が多く、1m 程度であった。

試験体設置状況

ひび割れ注入状況
