## 供用中の雨水ポンプ井内での耐震補強工の実績

前田建設工業(株) 正会員 ○福田 淳  
正会員 佐藤 勲  
東京都下水道局 日比野 義博  
船本 悟史

工 事 名：矢口ポンプ所耐震補強及び連絡渠整備工事

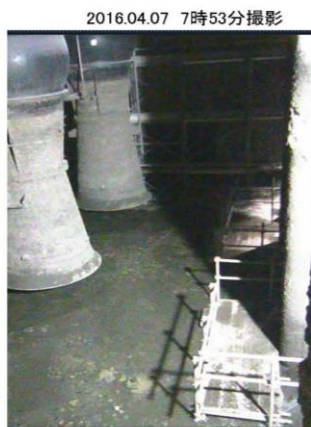
写真-2 ポンプ井雨水流入状況（前・後）

下水道施設は、施工箇所が晴天でも上流で降雨があると下流に雨水が流入してくる。特に雨水ポンプ井は各幹線の流末であり、待避時間を確保するためには実際の流入状況、流達時間等を把握する必要がある。そこで、ポンプ井内に WEB カメラを設置し、施工前に流入状況と気象データの収集・解析を行った（写真-2）。流域各所の降雨状況と流入までの時間差を把握し、作業時の待避時間・ルートを決めた。

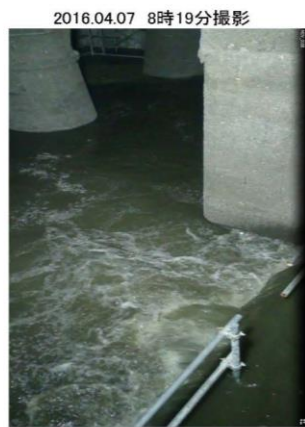
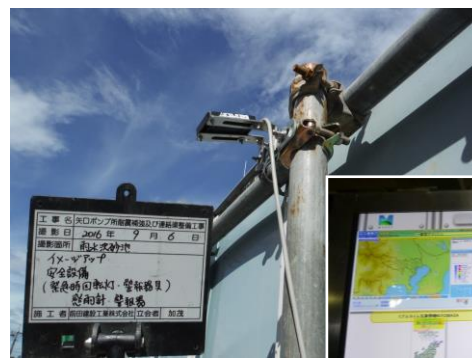
写真-3 感雨計とデジタルサイネージ

気象情報の収集には、「安全建設気象モバイル KIYOMASA（NETIS 登録：KT-100110-VE）」を使用した。流域 1km メッシュのピンポイント予報、10 分単位の豪雨予報、マップが得られるサービスで、登録した流域上流の情報が携帯に送信される。さらに、WEB 情報に過信しないよう、現場に感雨計を設置し、警報付パトライトで降雨をポンプ井内に知らせて待避を促した（写真-3）。入坑口にはデジタルサイネージを設置し、現在の気象状況、予報をリアルタイムで掲示して入坑者への情報提供と安全意識の高揚を図った。着手時には現地で退避訓練を実施し、計画時の待避時間、ルートの確認を行い計画の信憑性を確認した。

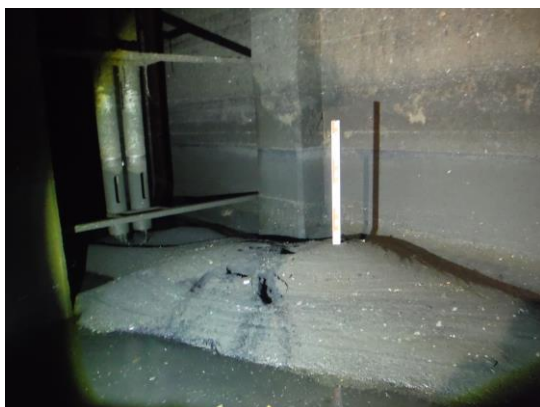
写真-4 ポンプ井浚渫前

ポンプ井内の堆積物（約 80m<sup>3</sup>）は、数十年前から蓄積しており、締め固まっていたため、バキューム＋高圧洗浄機で除去するには処理する体積が数倍にもなってしまう。また、雨天時の中止を考慮してバキューム車を多数確保することが困難であったことと、堆積物（し砂）の搬出先が 14:30 までしか受入れを受付けていないため、人力にて浚渫を行い場内で曝気してから箱ダンプでまとめて搬出を行った。

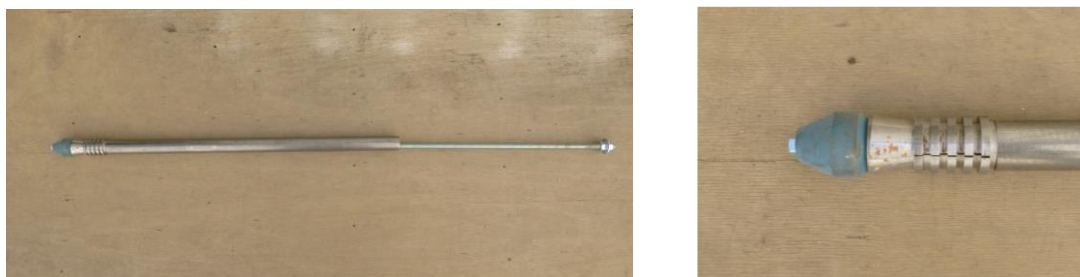
写真-7 止水プラグ全体（左） 先端部拡大（右）

漏水対策については、あらかじめ止水プラグを用意し、出水した際はすぐに止水できるように準備しておいた。止水プラグは先端に削孔径にあったコーン状の止水ゴムがあり、挿入棒の手元のネジを締めて金属拡張アンカーの要領で先端が広がり定着する（写真-7）。応急処置ではあるが、躯体が想定より薄く地山からの出水の場合、土砂等を伴うことも懸念されるため、止水対策は重要である。

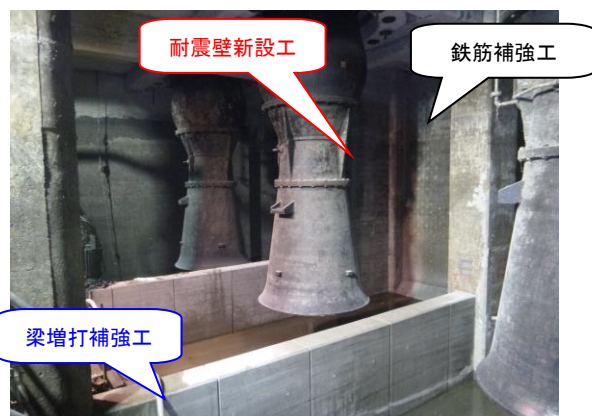
写真-10 ポンプ井施工完了状況

供用中のポンプ井という特殊条件下での施工であったため、現状を十分に把握し、それを踏まえて詳細な安全対策、施工計画を立案して無事完工することができた（写真-10）。

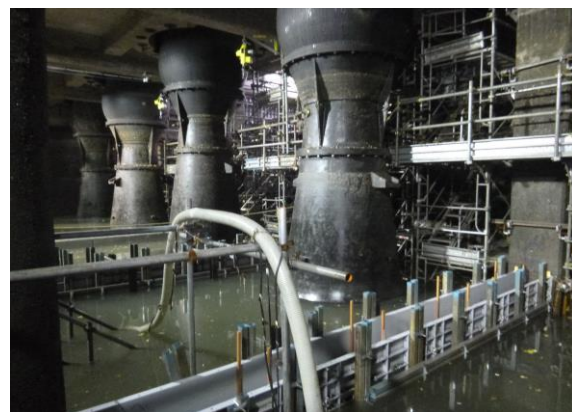
写真-11 ポンプ井水没状況

雨天時、雨天後の排水・清掃作業、また、ポンプ設備の維持管理に伴う作業中止等、予測できない要因が多々ある中、待機・手戻りに伴う変更協議に柔軟に対応頂いた東京都下水道局、並びに、厳しい環境下（写真-11）で作業に従事してくれた協力業者の皆様に御礼申し上げます。
