# 高精度 3 次元モーションキャプチャによる画像変位計測を用いた計測事例について

前田建設工業株式会社 正会員 ○川西 敦士

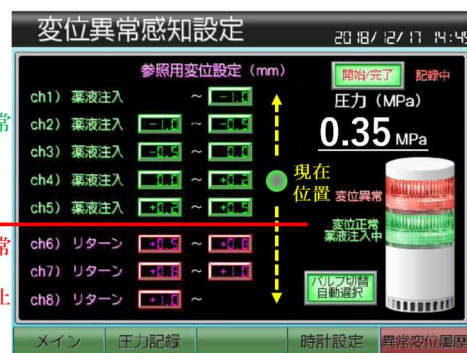
図-4 自動制御システム画面

薬液注入時のパイプラック基礎の変位測定には、通常のレベル計測に加え高性能カメラによる画像変位計測を用い、注入機械と連動した自動施工管理を行った。画像変位計測による3次元座標算出から、基準鉛直変位を超えると自動的に施工停止となる薬液注入自動制御システムを開発した。具体的には、注入ポンプと施工機の間には注入材リターンバルブを設置し、このリターンバルブと薬液注入自動制御システム（図-4）を連動させることで、基準鉛直変位を超えた場合には、注入材が作液プラントへ送られる仕組みである（図-3）。薬液注入自動制御システムの特徴としては、①細分化した変位と注入時圧力を連動監視することで、薬液注入時の高精度な状態監視が可能、②変位状態の遠隔監視により変位異常時には携帯端末への情報送信も可能、④データ記録は電子データで保存可能、④本システムの設置は全ての薬液注入工法に適用可能である、ことが挙げられる。

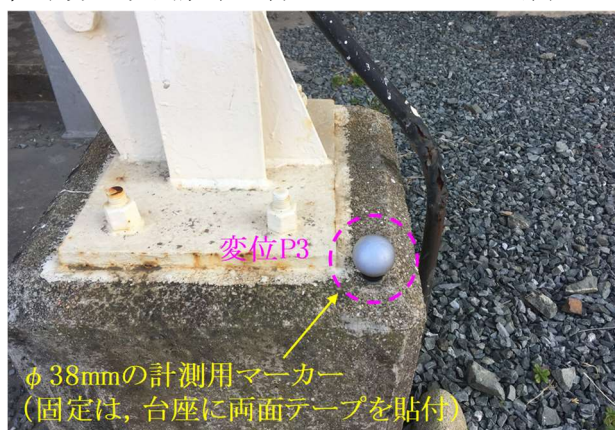
写真-2 基礎に貼り付けたマーカ

画像変位計測と自動制御システムを用い、基礎の鉛直変位を高精度かつ連続的に計測することで、基準値を超えた変位は発生しなかった。画像変位計測による鉛直変位計測状況を図-5に、基礎に貼り付けたマーカを写真-2に示す。また、注入完了後にボーリングによるコア採取を行い、一軸強度試験では設計基準強度 $q_{\text{uck}}=90\text{kN/m}^2$ に対して若干強度不足のコアがあったが、浸透固化処理工法技術マニュアルに基づくシリカ含有量試験<sup>2)</sup>により改良前後のシリカ含有量を測定することで、十分な改良効果が得られていたことを確認した。
