## トンネル覆工施工継ぎ目の不具合防止対策

### 1. はじめに

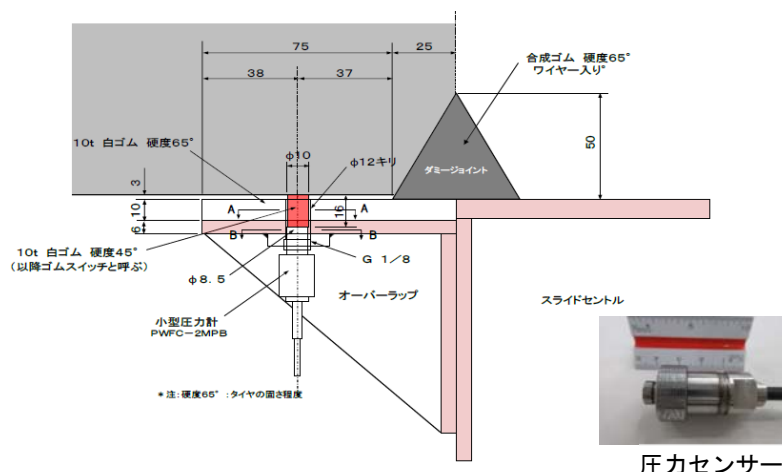
図-2 圧力センサー計画図

調査の結果、①と④の不具合は、セントルオーバーラップによる既設コンクリートの押し当てが原因であることがわかった。そこで、オーバーラップに圧力センサーを取り付けて、押し当て圧力が所定の管理値に達すると自動停止装置が働くシステムを開発した。覆工の押し当て力を測定するシステムは図-2 に示すとおり、オーバーラップ部の圧力は小型圧力計と覆工コンクリートの間に、高さ検出材として硬質ゴムを設置する構造とした。

オーバーラップと既設コンクリートとの隙間は施工誤差やひずみにより、均一な間隔ではないため、隙間をゼロとしてセットすると押し当てが発生してしまう。オーバーラップとコンクリート隙間の実測の結果 3mm 空けてセットすることが理想だと判明したため、高さ検出材をオーバーラップより 3mm 突出させて、高さ検出材が既設コンクリートに接した時を自動停止とした。なお、事前に高さ検出材（硬質ゴム）の圧縮試験を行い、変位と圧力はほぼ正比例の関係であることを確認した上で、ここでは高さ検出材変位 1mm 時圧力の 50% の 0.3MPa を自動停止装置が作動する圧力とした。アーチ部の 4 か所は設定圧力 0.3MPa 以上の圧力が働いたら自動停止し、それ以上上昇しないことを、また側壁は手動ジャッキで押し当てるが、その圧力は概ね 0.7MPa～0.8MPa であることを確認し、その時のセット時隙間は 0～1mm であった。

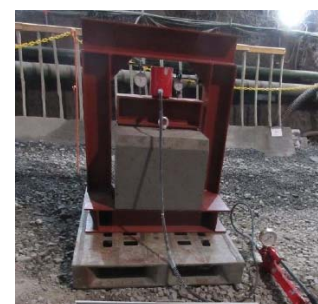
写真-4 白ゴム収縮量とひび割れ発生強度試験

オーバーラップの押し当てにより弱材令の覆工コンクリートにひび割れが発生する時の圧力を把握するため、オーバーラップの覆工接触面に設置してある白ゴムの収縮量と若材齢コンクリートのひび割れ発生強度の関係を供試体試験により求めた。試験施工した現場の施工サイクルに合わせて材齢 16 時間で試験を行った結果、ひび割れは 3.3MPa で発生し、許容圧力 1.1MPa（安全率 3.0）の場合の白ゴムの収縮量は 1.0mm となった。

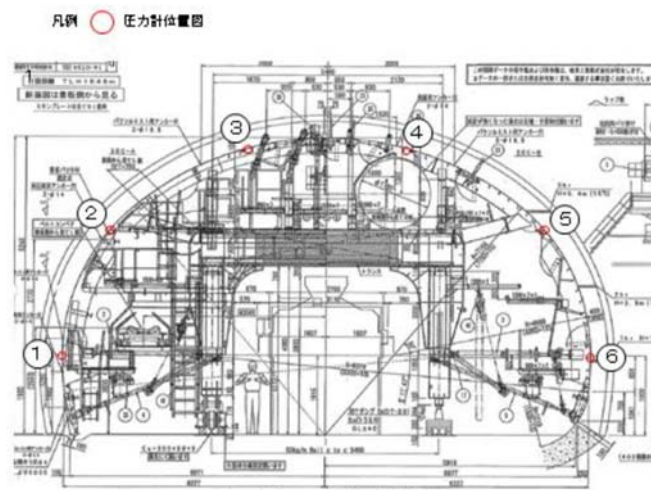
図-3 圧力センサー設置位置

実施工例では、小型圧力計をトンネル周方向に均等な間隔で 6 か所設置し(図-3)、そのうちアーチ部 4 か所はアラームユニットに接続して押し当て圧力が所定値になれば自動停止装置が作動するようにした。

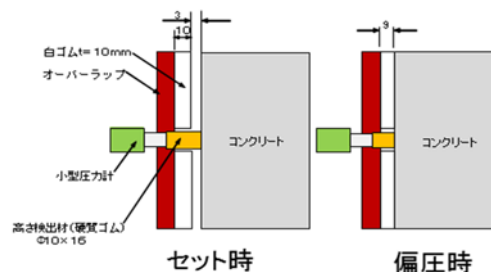
図-4 偏圧による圧力のイメージ

小型圧力計を用いたオーバーラップにより打設中の偏圧も管理した。セット時のオーバーラップと既設コンクリートの隙間は 3mm であるため、高さ検出材に 3mm 変位が生じた時、オーバーラップと覆工コンクリートが接し、偏圧が生じ始める(図-4)。ここでは、白ゴムの収縮が 1mm である時、つまり高さ検出材の変位 4mm に収まるよう管理を行った。管理圧力は高さ検出材 4mm 変位時の 2.1MPa とし、定量的に管理することで偏

圧によるひび割れを防止した。この時、ひび割れ試験結果よりオーバーラップ白ゴムが 1mm 縮む時の圧力は、1.1MPa、ひび割れが発生時の圧力は 3.3MPa であることから、押し当てによる安全率は  $3.3/1.1=3$  である。

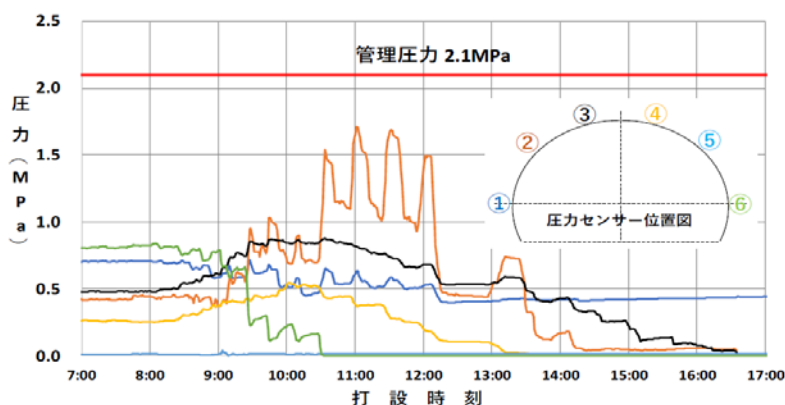
図-5 打設時圧力経時変化図

図-5 に打設時の充填圧経時変化グラフを示す。偏圧による最大圧力は②の位置で約 1.6MPa を示している。反対側に切り替えることによって 1.1MPa に下がった。最大圧力が管理圧力内に収まっているので同様の作業を繰り返した。側壁部のセット時の圧力は概ね 0.7～0.8MPa で、隙間は 0～1mm であった。

このように充填圧を定量的に管理することによって、偏圧によるひび割

れを防止することが可能となった。

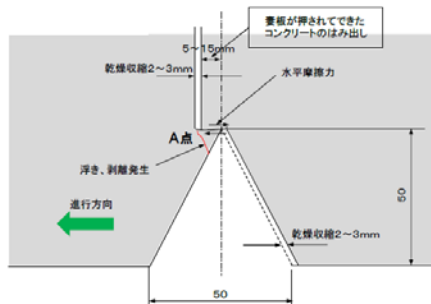
図-7 妻板押し出しによる

ダミージョイント谷部に経年変化でひび割れが発生する場合がある。このひび割れの特徴として、ほとんどが後打ち側に発生していることから、原因は妻板のはみ出しによってできる段差が乾燥収縮時に拘束力として働き、骨材の少ない脆弱な箇所（ダミージョイント谷部）にひび割れが発生するものと考えた。そのメカニズムを図-7 に示す。対策として、ダミージョイントの鉄板を 3cm 嵩上げすることにし、万が一妻板が押し出してもひび割れは露出しない構造にした。

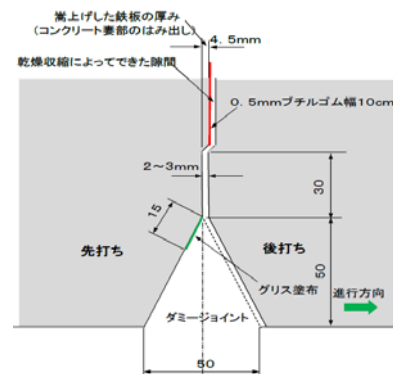
図-8 妻板押し出しによるひび割れ対策図

妻板の押し出しによるひび割れ防止対策としてダミージョイントの鉄板を 30mm 嵩上げしたところ、当初心配された嵩上げ部での剥離剥落等はなく、ダミージョイントの仕上がりも目地が直線を通り、きれいに仕上がった。
